Baumaßnahme
Teilneubau Grundschule Freilassing

Leistung
Rohbauarbeiten

Abnahmeniederschrift

687 TGS_Teilneubau Grundschule Freilassing

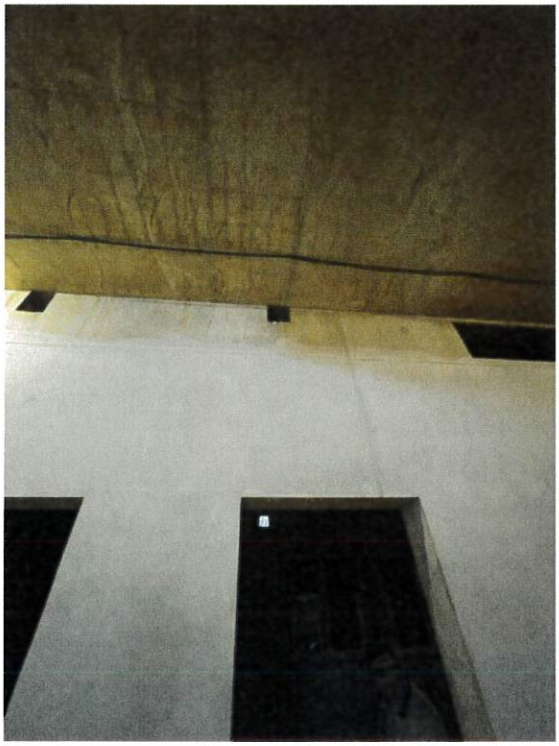
TGS-191
Durchbruch mit Sprung im Bereich des Deckensprungs

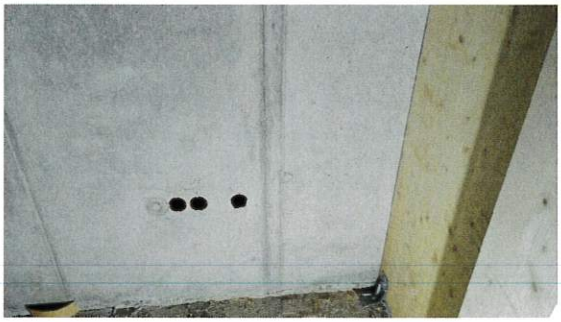
TGS-128
Schalungsversatz verschleifen

Höhenversätze über 5mm sind gemäß Tabelle 3, Zeile5 der DIN 18202 nicht zulässig. Der Schalungsversatz ist dahingehend zu verschleifen

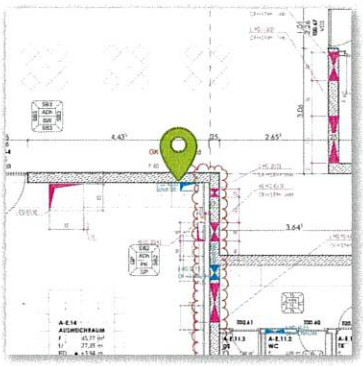
Exemplarisches Beispiel für sämtliche Wandoberflächen mit Ausnahme einiger Bereiche im Foyer, welche bereits verschliffen wurden.
Es gilt sämtliche Betonoberflächen zu reinigen und gegebenfalls zu Verschleifen. Verunreinigungen wie z.B. Rostfahnen, Farbflecken, etc. sind nicht zulässig und müssen vor Beurteilung der Sichtbetonqualität entfernt werden. Dies gilt auch für Wände ohne erhöhte Sichtbetonanforderungen.

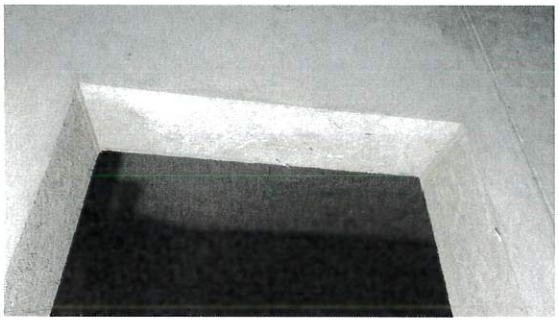
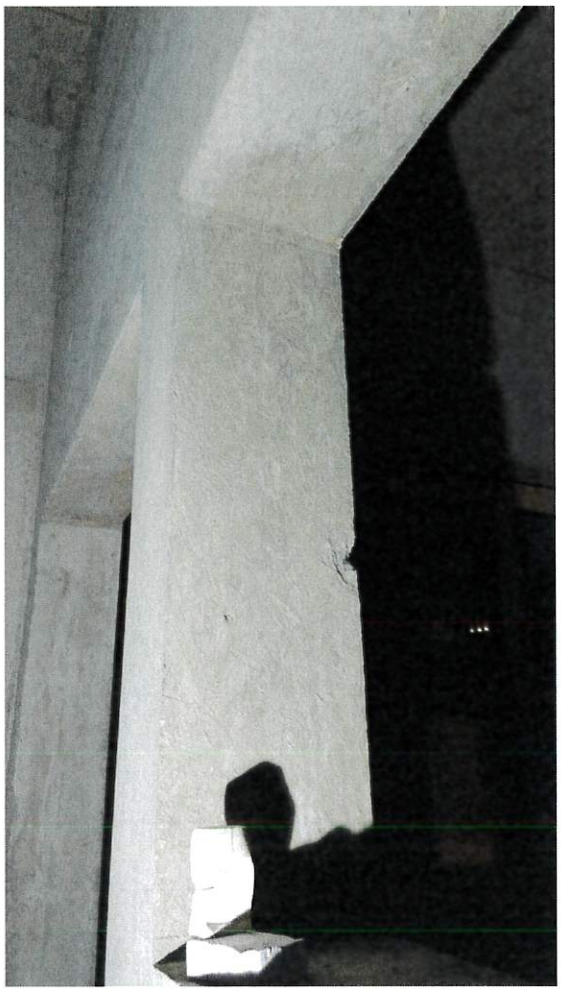
Exemplarisches Beispiel für sämtliche Wandoberflächen mit Ausnahme einiger Bereiche im Foyer, welche bereits verschliffen wurden.
Es gilt sämtliche Betonoberflächen zu reinigen und gegebenfalls zu Verschleifen. Verunreinigungen wie z.B. Rostfahnen, Farbflecken, etc. sind nicht zulässig und müssen vor Beurteilung der Sichtbetonqualität entfernt werden. Dies gilt auch für Wände ohne erhöhte Sichtbetonanforderungen.

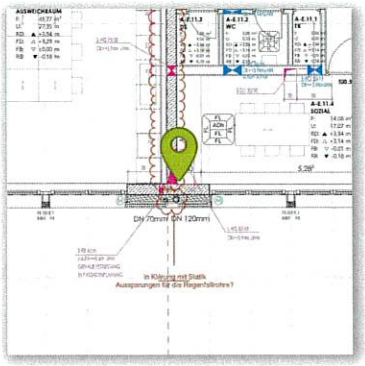
Schalungsversatz verschleifen und Ausbruch verspachteln

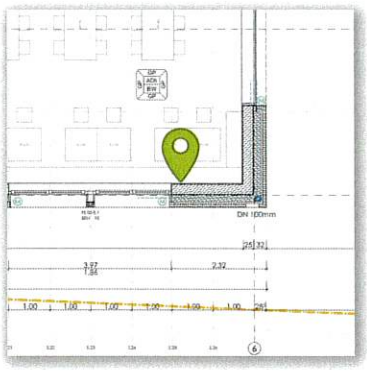
Größere Kiesnestbildungen im oberen Wandbereich, diese sind zur Aufnahme späterer Putzoberflächen zu verspachteln.

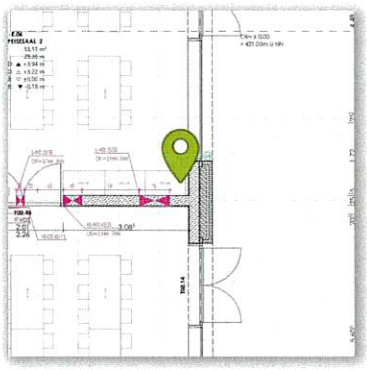
Betonschlemme bzw. Schalungsversatz und Grate sind zu verschleifen

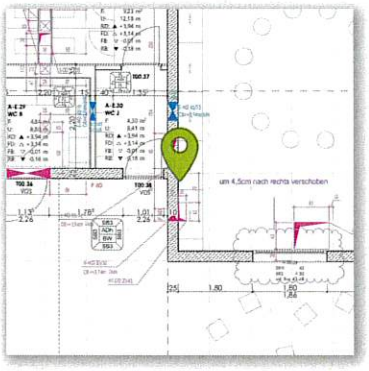
Schalungsversätze bei Sichtbetonklasse SB2 gemäß Kategorie Arbeits- u. Schalhautfugen bis maximal 10mm zulässig. Betonkante ist dahingehend nachzuarbeiten und zu kosmetisieren

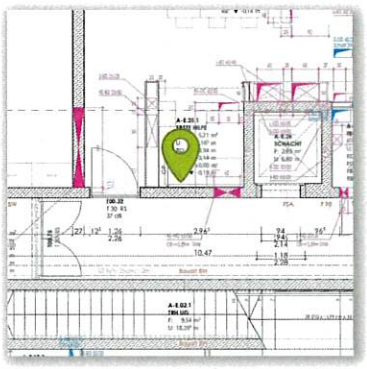
Exemplarisches Beispiel für sämtliche Wandoberflächen mit Ausnahme einiger Bereiche im Foyer, welche bereits verschliffen wurden.
Es gilt sämtliche Betonoberflächen zu reinigen und gegebenfalls zu Verschleifen. Verunreinigungen wie z.B. Rostfahnen, Farbflecken, etc. sind nicht zulässig und müssen vor Beurteilung der Sichtbetonqualität entfernt werden. Dies gilt auch für Wände ohne erhöhte Sichtbetonanforderungen.

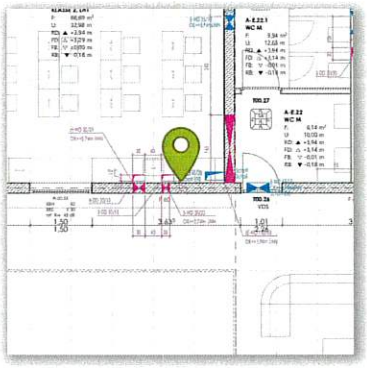
Klebebandreste sind auf ganzer Wandhöhe entlang der Fuge verteilt

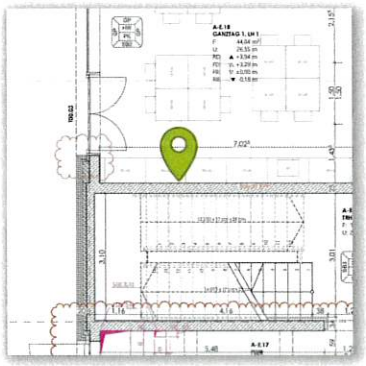
Die Wandoberflächen bzw. die Schalhaut erscheinen vor Ort noch sehr gestört durch starke und Verunreinigungen und Mörtelreste.
Der Bereich muss gesondert im Beisein des AG und Arch. im Gesamteindruck beurteilt werden.
Wandflächen müssen vor Beurteilung durch AG und Arch. gereinigt werden und trocken sein.
Dieser Punkt kann exemplarisch für alle Wandflächen betrachtet werden. Sämtliche Wandflächen mit Ausnahme einiger Wandabschnitte innerhalb des Foyer müssen noch gereinigt werden. Dahingehend sind die Wandflächen generell zu reinigen und gegebenenfalls abzuschleifen und anschließend hinsichtlich den geschuldeten Anforderung nach SB2 und SB3 bzw. der vereinbarten Qualität gemäß Protokoll zur Sichtebetonbemusterung vom 12.03.2024 zu bewerten.

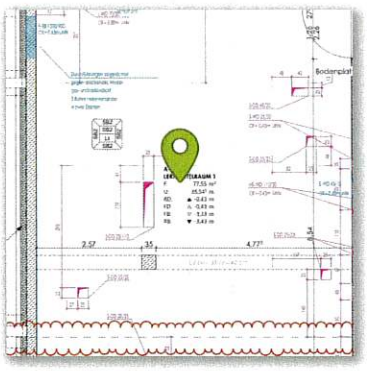
Exemplarisches Beispiel für alle Ankerstellen im gesamten Gebäude.
Unabhängig zur finalen Lösung der Ankerstellen hinsichtlich Verschleifen, Vrespachteln, Kosmetisierung, etc. gilt, dass sämtliche Kleberreste an allen Ankerstellen, mit und ohne Sichtbetonanforderungen vollständig zu entfernen sind.
Bei ettlichen gesetzten Ankerstöpseln trat während oder nach dem Einkleben der Stöpsel kunststoffartige Klebermasse aus, diese ist restlos zu entfernen.

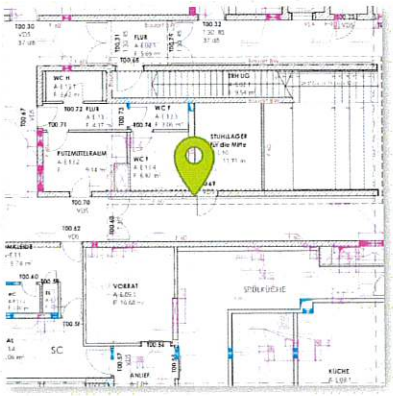
angrenzende Kiesnester in Ordnung

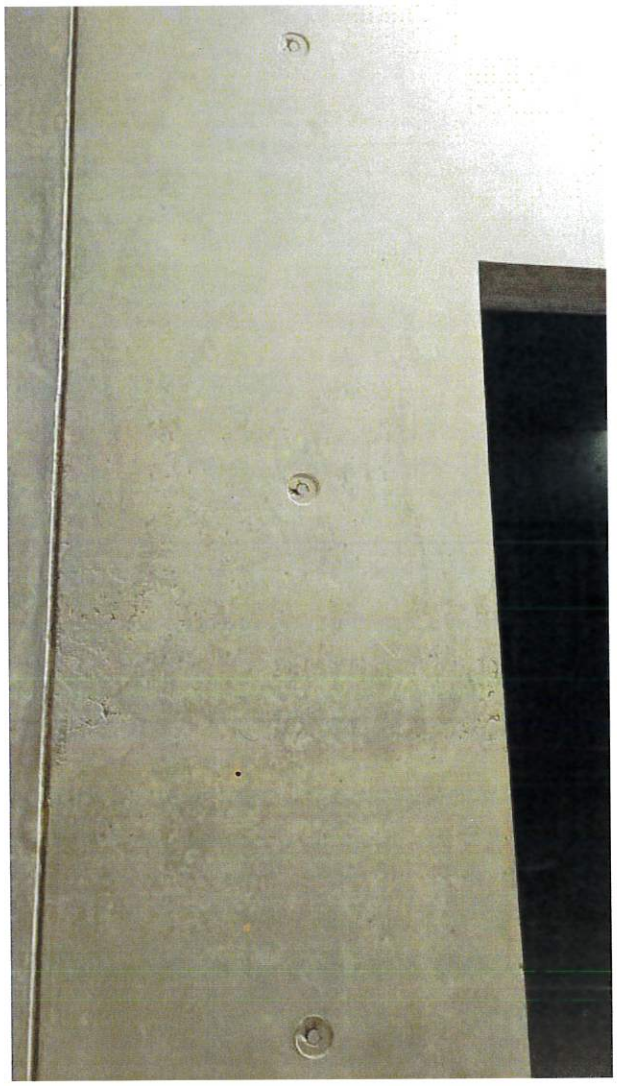
A-E.02 Wand zu A-E.13.2: Betonkosmetisierung Kiesnest oberhalb des Sockels und Ausbruch Schalungsstoß
