Gutachterliche Stellungnahme

vom 10.02.2021

Feuchtschaden Kellerhalswand Reihenhaus May

Feuchteschaden Kellerhalswand, Klärung der Ursache, Sanierungsvorschlag.

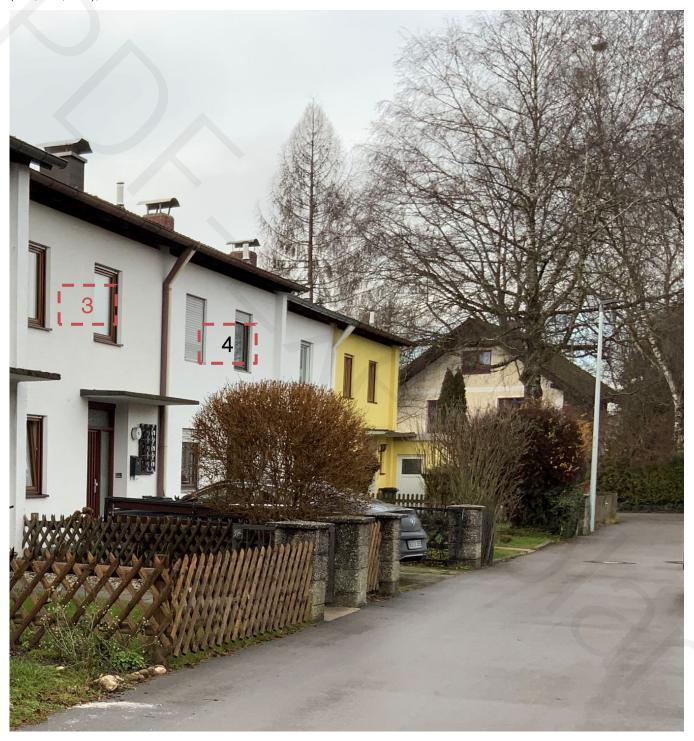
Abb. 1: Blick auf die Reihenhausanlage aus nordöstlicher Richtung.

Gleiwitzer Straße Nr. 13 (= Haus 3) und Nr. 15 (= Haus 4).

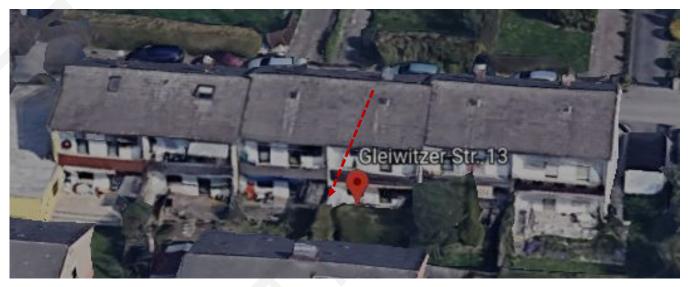
Die Reihenhausanlage besteht aus 3 versetzt angeordneten Doppelhäusern. Bei dem zur Rede stehenden Objekt mit der Hausnummer 13 (Abb. 2) handelt es sich um den östlichen Gebäudeteil im mittleren Doppelhaus. Der rote Pfeil markiert die Lage der gemeinsamen Kellerhalswand zwischen den Doppelhaushälften.

Abb. 2: Bauliche Situation.

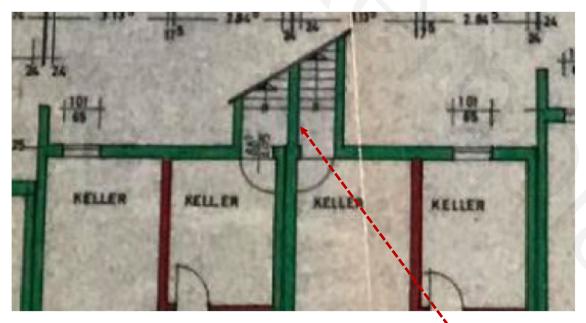
Abb. 3: Auszug aus der Eingabeplanung, Grundriss UG:

Gemäß Eingabeplan ist die gemeinsame Kellerhalswand planmäßig in Verlängerung der Gebäudetrennwand Haus Nr. 4 errichtet. Die beiden Außentreppen sind links und rechts der Kellerhalswand angeordnet.

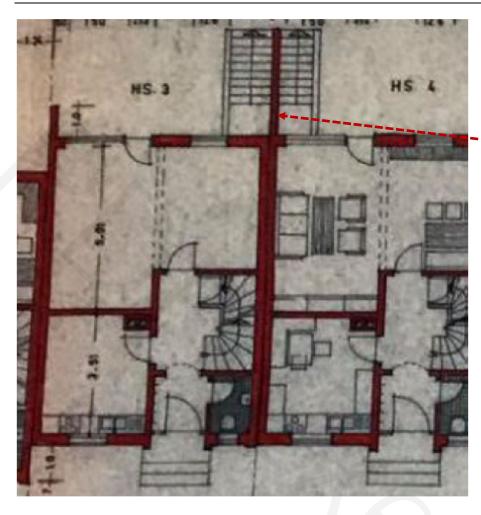
Abb. 4: Auszug aus der Eingabeplanung, Grundrissplan EG:

Gemäß Eingabeplan ist die oberirdische Trennwand zwischen den Doppelhäusern planmäßig in Verlängerung der Gebäudetrennwand Haus Nr. 4 errichtet.

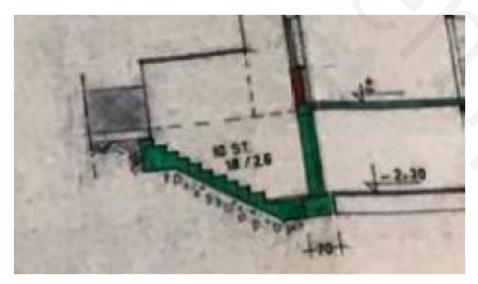
Abb. 5: Auszug aus der Eingabeplanung, Regelschnitt:

Gemäß Eingabeplan sind die Treppenabgänge als Stb.-Treppenlauf mit Podest auf Höhe der Bodenplatte ausgebildet und über eine Tragschicht auf dem Erdreich gelagert.

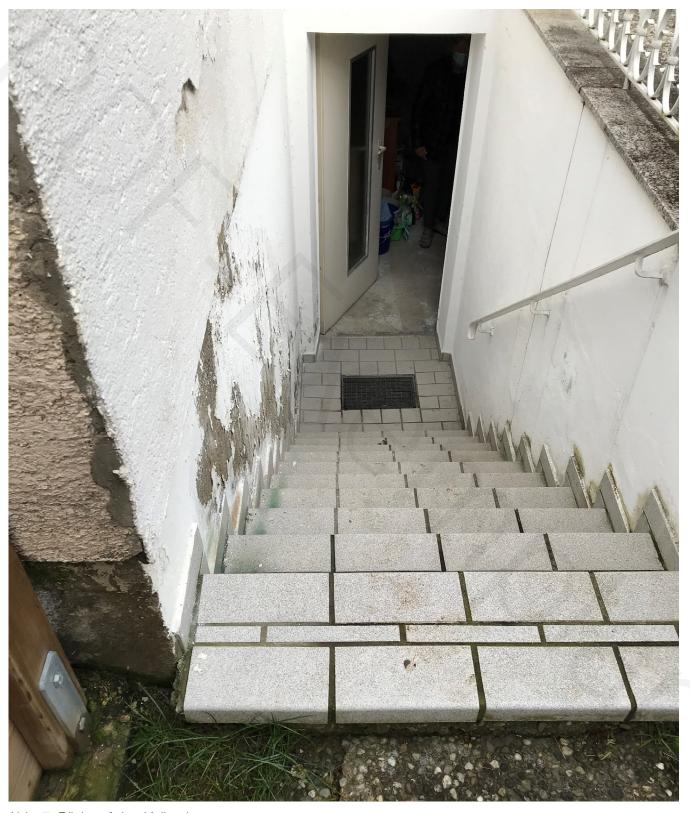
Abb. 7: Blick auf den Kellerabgang.

Der erdberührte Teil der gemeinsamen Kellerhalswand besteht aus Beton bzw. Stahlbeton und endet ca. 30 cm über OK-Gelände. Die Treppenanlage und das untere Podest sind mit Steinzeugfliesen belegt. An den Tritt- und Setzstufen sowie dem unteren Podest sind umlaufend materialgleiche Sockelfliesen an den umliegenden Bauteilen verklebt. Der Steinzeugbelag und die Sockelfliesen sind schadensfrei und zeigen beim Abklopfen einen durchgehend festen Haftverbund.
