# Gutachterliche Stellungnahme

## P377\_GS01

**WEG Rohdestraße 3b in 81245 München**  
**Techn. Vorbereitung zur Abnahme Gemeinschaftseigentum**

Gutachterliche Stellungnahme zur Abnahme des Gemeinschaftseigentums

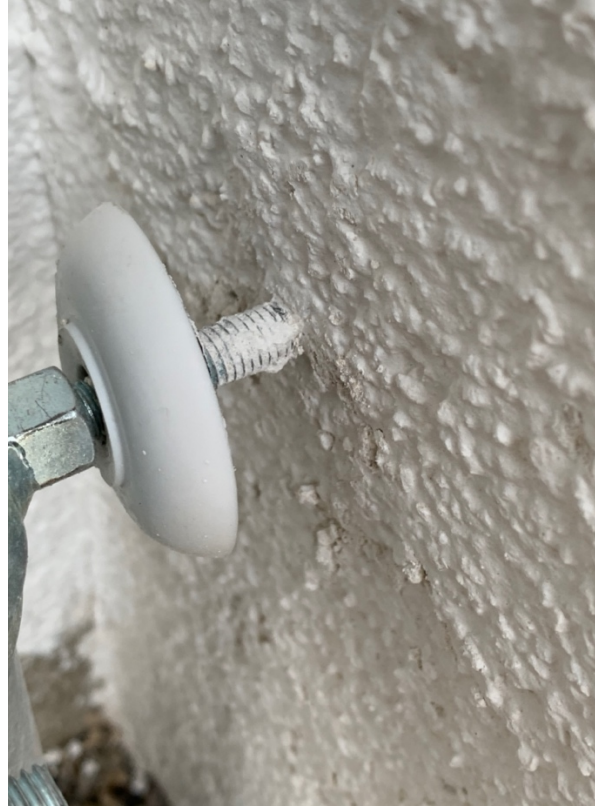
Abb. 4: Hier wurde fachgerecht gearbeitet

Die Beleuchtungskörper sind zu entfernen, dann ist das WDVS an den geöffneten/geschädigten Stellen fachgerecht zu verschließen. Abschließend vollflächig neu zu malern. Danach können die Beleuchtungskörper auf das WDVS fachgerecht und mechanisch ausreichend belastbar montiert werden. Wir weisen darauf hin, dass eine Befestigung von Komponenten am WDVS alleine nicht ausreichend ist um die erforderliche mechanische Belastbarkeit/Sicherheit einer solchen Befestigung zu gewährleisten. Weiterhin sind die Durchführungen der Fixierungen durch ein WDVS fachmännisch durchzuführen. Dies bedeutet es dürfen keine offenen Stellen im WDVS entstehen (s. Abb. 4).

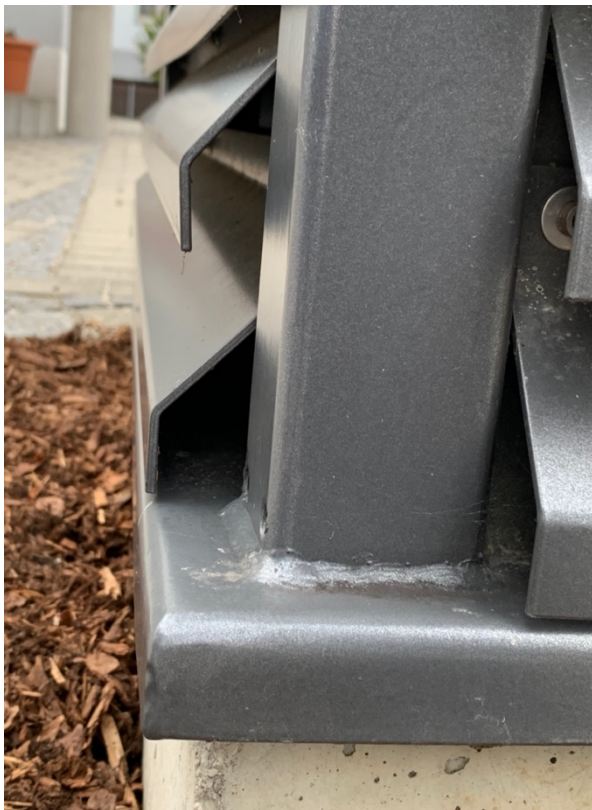
Die Verkleidung an der linken Seite der Einhausung der Tiefgarage ist mangelhaft, zudem aber auch als Gefahrenquelle zu bewerten. Die verwendete Blechstärke der Lamellen ist derart unterdimensioniert, dass sich die Verkleidung als sehr instabil erweist. Die verwendeten Bleche sind aufgrund ihrer geringen Stärke zudem sehr scharfkantig und stellen damit eine potenzielle Gefahr dar, weil der Durchgang sehr eng ist und Teile dieser Konstruktion in den Durchgang ragen. Die Gefahr von Verletzungen durch diese Konstruktion wird sachverständigerseits als so hoch bewertet, dass eine vollständige Demontage dieser Konstruktion empfohlen wird und dann eine Konstruktion zum Einsatz kommt, die ausreichend stabil ist und auch kein Verletzungsrisiko für die Menschen mehr darstellt (Abb. 16 & 17). Zudem werden, bedingt durch die geringe Blechstärke die Anforderungen für den sicher zu erwartenden Lastfall Hagelschlag nicht erfüllt. Außenkonstruktionen aus Metall sollten daher eine Mindestmaterialstärke nicht unterschreiten. Sachverständigerseits wird eine Materialstärke von 3,0 mm empfohlen. Eine evtl. Argumentation, dass es aufgrund der Lage und der Einbausituation der Lamellen nicht mit Schäden durch Hagelschlag an diesen zu rechnen sei, ist als reine Vermutung zu bewerten. Bereits das Auftreffen von Hagel in einem spitzen Winkel wird, aufgrund der geringen Materialstärke dieser Lamellen, mit großer Wahrscheinlichkeit zu Schäden führen.

Abb. 16: Bsp.: Unterkonstruktion mit Tropfkante

Wie auf den Abb. 16 und Abb. 17 dargestellt, könnte der Mangel wie folgt behoben werden. Es wird ein Unterkonstruktion mit ausreichend Abstand zum Baukörper (ca. 2,5 cm) und Tropfkante gefertigt. Dies verhindert, das Regenwasser den Putz herunterläuft und Streifen verursacht. Innerhalb einer Rahmenkonstruktion werden die Lamellen mit Edelstahlschrauben befestigt. Der Rahmen und die Lamellen werden aus 3 mm starkem Stahl, feuerverzinkt mit abschließender Pulverbeschichtung in der Farbe dunkelgrau gefertigt. Diese Konstruktion ist zudem als vandalensicher zu bewerten.

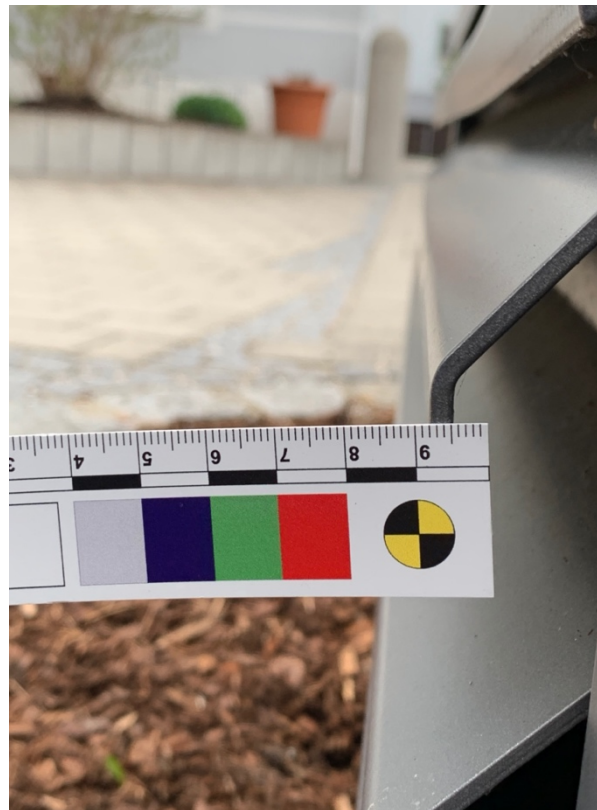
Abb. 17: Bsp.: Materialstärke 3 mm
