TIEFGARAGE
FRIEDRICHSPLATZ
KASSEL

Prüfbericht 2014 H

nach DIN 1076

Bauwerksname **Tiefgarage Friedrichsplatz**
Teilbauwerksname **1. Bauabschnitt, 1.UG**
Kreis **Kreisfreie Stadt Kassel**
Ort **Kassel**
Bauwerksrichtung
Bauwerksart **Gebäude / Überdachung**
Tragfähigkeit
Baujahr

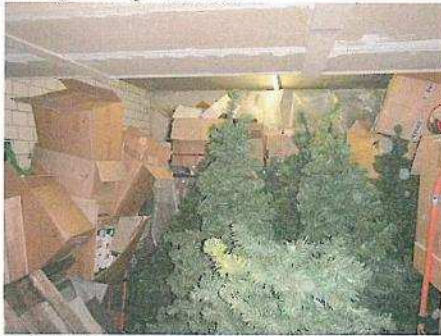
IMG_3198

[41] S=0, V=0, D=1 EP BSP-ID 999-99-99

Sonstiges Bauwerk, Eine Stelle, Prüfung nicht möglich, Raum Achse A/4 nicht prüffähig, da dieser als Lagerraum genutzt wird

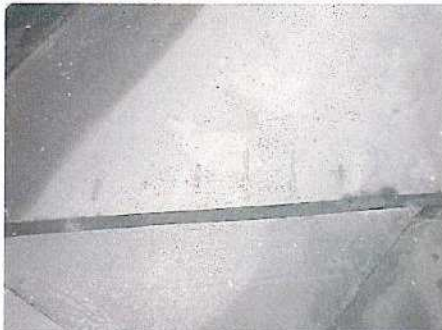
[26] S=0, V=0, D=2 EP BSP-ID 999-99-99

Sohle, Bewehrung, Stellenweise, Freiliegend, Freiliegende Bewehrung bzw. keine Betondeckung vor der Fuge, Bodenplatte Ausfahrt Du-Ry-Str., Siehe Risskizze 1.UG Boden

FREILIEGENDE BEWEHRUNG AUSFAHRT

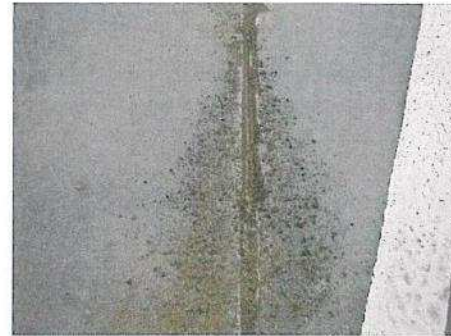
[24] S=0, V=0, D=2 EP BSP-ID 259-02

Sohle, Raumfuge, Größtenteils, Offen, Fugen in der Bodenplatte Achse 3/4 und Achse 6/7 offen

FUGE OFFEN BODENPLATTE

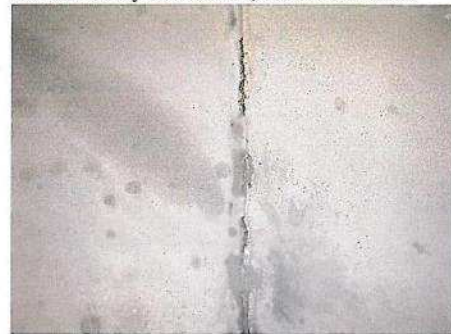
[27] S=0, V=0, D=2 EP BSP-ID 259-02

Sohle, Fugen quer, Größtenteils, Offen, Querfuge Einfahrt Du-Ry-Straße offen, vor den Schranken

QUERFUGE EINFAHRT OFFEN

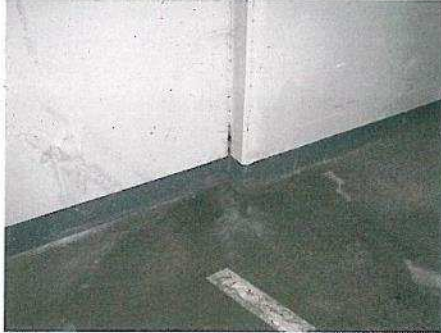
DURCHDRÜCKENDES WASSER_BODENPLATTE

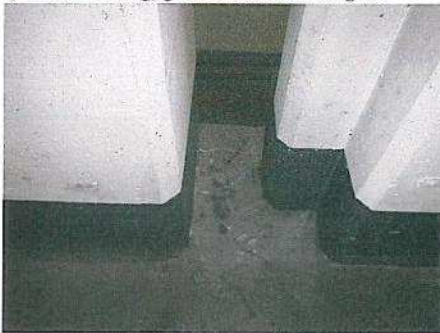
[12] S=0, V=0, D=2 EP BSP-ID 258-03

Sohle, Reaktionsharzgebundener Belag, Größtenteils, Gerissen und hohl klingend, Achse 1' Zwischenräume (Pfeiler/Brüstung) gerissen und hohl klingend

BELAG GERISSEN ZWISCHEN PFEILER

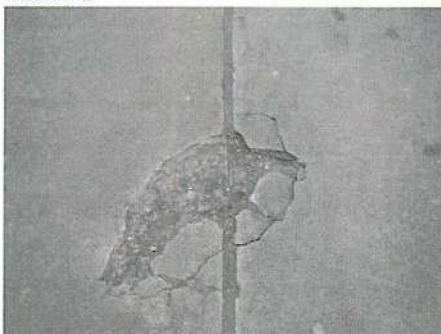
[15] S=1, V=1, D=3 EP BSP-ID 999-99-99

Sohle, Beton, Mehrfach, Gerissen und hohl klingend, Bodenplatte mit Rissen und teilweise hohl klingend und mit kleinen Ausbrüchen. Feuchtigkeit tritt ein und führt zu Abplatzungen an der Plattenunterseite. Siehe Risskizze

AUSBRÜCHE IN BODENPLATTE

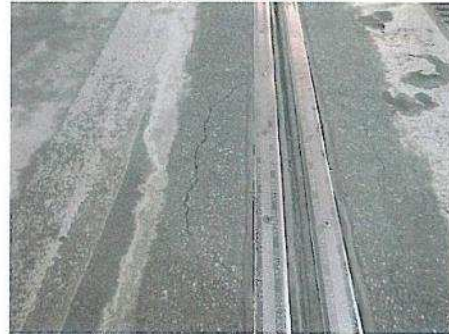
[20] S=0, V=0, D=2 EP BSP-ID 999-99-99
Sohle, Beton, Stellenweise, Gerissen und hohl klingend, Übergang (ÜKO) zum 2.BA

RISSE IM BELAG AN DER ÜKO

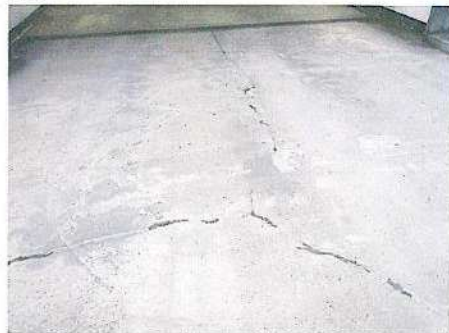
[29] S=0, V=0, D=3 EP BSP-ID 999-99-99

Sohle, Beton, Großflächig, Gerissen und hohl klingend, Bodenplatte Rampe Ein-/Ausfahrt Du-Ry-Str. stark gerissen. Teilweise instandgesetzt und wieder geöffnet. Siehe Risskizze 1.UG Boden Rampe Du-Ry-Str

STARKE RISSE RAMPE DU-RY-STRASSE

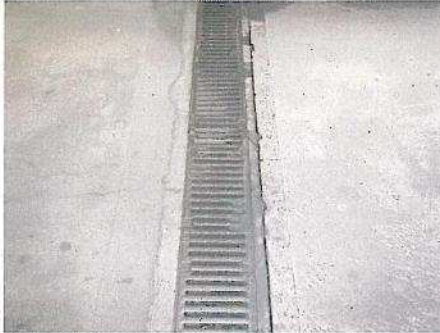
IMG_3207

[28] S=0, V=0, D=2 EP BSP-ID 259-02

Rinne, Fugen quer, Durchgehend, Offen, Querrufe an der Entwässerungsrinne offen, Ein-/Ausfahrt Du-Ry-Str

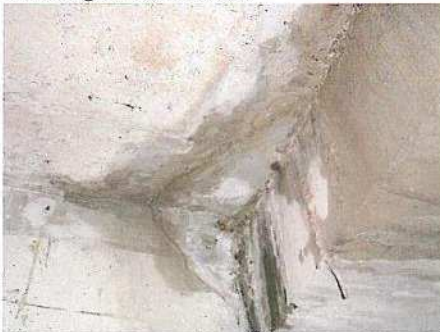
[40] S=1, V=0, D=3 EP BSP-ID 999-99-99

Außenwand, Beton, Eine Stelle, Abgeplatzt, Abplatzungen und Aussinterungen am Ende des Entlüftungstunnels in Achse F

ABPLATZUNG ENTLÜFTUNGSTUNNEL ACHSE F

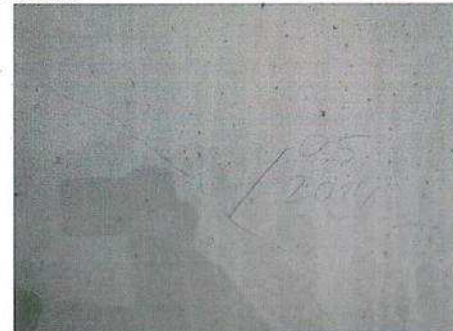
[10] S=0, V=0, D=2 EP BSP-ID 999-99-99

Außenwand, Beton, Mehrfach, Rissbreite 0,4 - < 1 mm, Längs- und Schrägrisse z.T. mit Aussinterung in Achse I'

LÄNGS- UND SCHRÄGRISSE

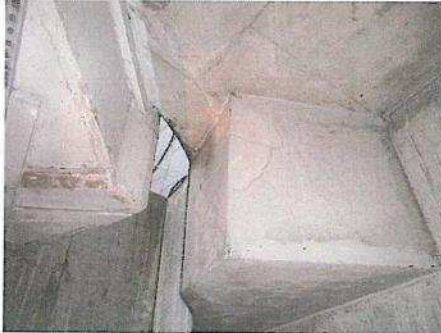
[22] S=0, V=0, D=2 EP BSP-ID 999-99-99
Außenwand, Beton, Eine Stelle, Instandgesetzter Riss
erneut geöffnet, Im Bereich
Treppenhaus/Fahrschachtschacht, Instandsetzung
schadhaft. Achse 9'/A', draußen am Abluftschacht

SCHADHAFTE INSTANDSETZUNG

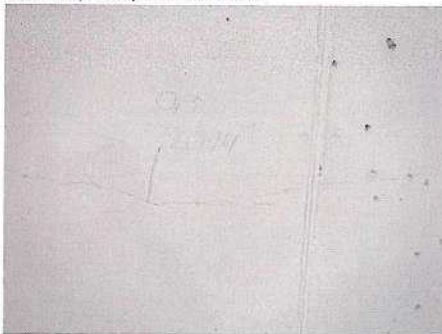
[5] S=0, V=0, D=1 EP BSP-ID 999-99-99
Außenwand, Beton, Mehrfach, Längsrisse Rissbreite
0,2 - < 0,4 mm, Wand Achse 9'

LÄNGSRISS ACHSE 9'

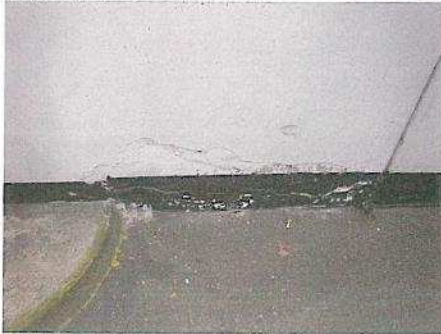
[8] S=0, V=0, D=3 EP BSP-ID 999-99-99
Innenwand, Beton, Bereichsweise, Abgeplatzt, Unten,
Vermutlich hervorgerufen durch Chloride. Betrifft
Wände im Bereich der Ein- und Ausfahrt Du-Ry-Straße
und Achse F

SOCKELBEREICH CHLORIDBELASTET

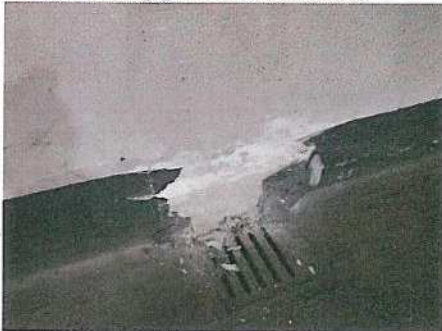
[9] S=0, V=0, D=3 EP BSP-ID 999-99-99
Innenwand, Beton, Vereinzelt, Oberfläche absandend,
Unten, Beton angegriffen im Sockelbereich

BETON ANGEGRIFFEN

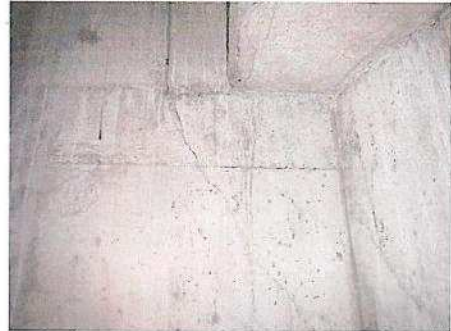
[21] S=0, V=0, D=2 EP BSP-ID 999-99-99
Innenwand, Beton, Vereinzelt, Schrägrisse, Risse im
Bereich Treppenhaus/Fahrschacht. Wand von
außen Achse A'/9'

SCHRÄGRISSE AM FAHRSTUHLSCHACHT

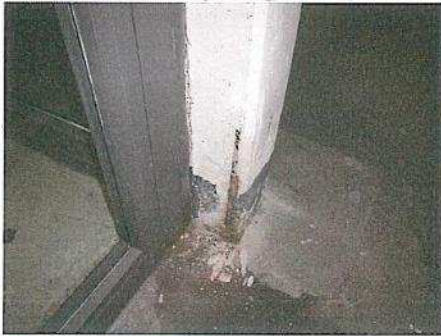
[6] S=0, V=0, D=2 EP BSP-ID 999-99-99
Innenwand, Beton, Eine Stelle, Abplatzung mit
freiliegender Bewehrung, Pfosten im Bereich zum TH
Achse 9/D, Riss mit Abplatzung

ABPLATZUNG MIT FREILIEGENDER
BEWEHRUNG

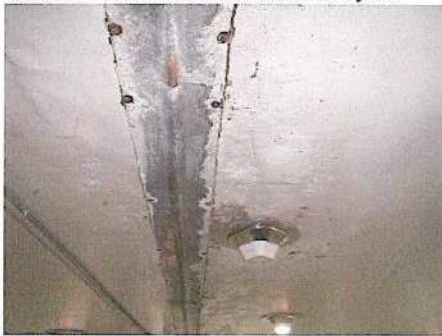
[33] S=0, V=0, D=3 BSP-ID 259-99
Decke, Fugen quer, Durchgehend, Durchfeuchtet, Fuge
zwischen Decke 1.UG und Ausfahrt Du-Ry-Str

FUGE DECKE DURCHFEUCHTET

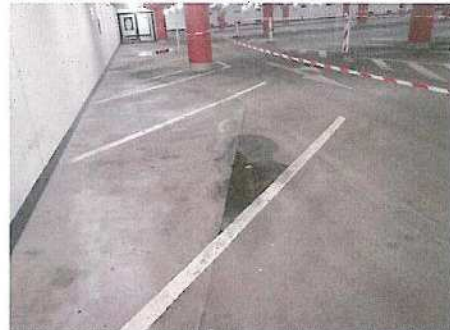
[4] S=0, V=0, D=2 EP BSP-ID 999-99-99
Bauwerksentwässerung, Mehrfach, Nicht
funktionsfähig, Pfützenbildung vorm Gefällekeil,
Achse 9

PFÜTZENBILDUNG ACHSE 9

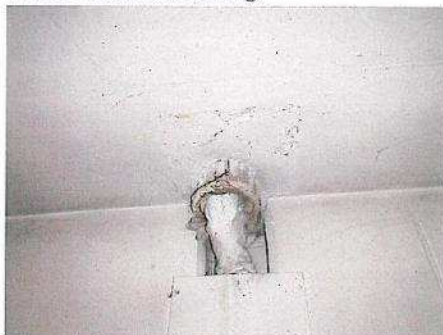
[36] S=0, V=0, D=1 EP BSP-ID 252-08
Bauwerksentwässerung, Stahl / Metall, Mehrfach,
Angerostet, Entwässerungsrohre angerostet, Achse F

ENTWÄSSERUNGSRÖHR ANGEROSTET

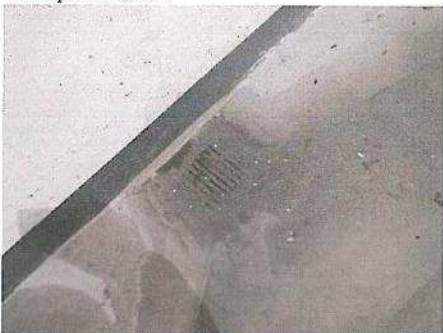
[3] S=0, V=0, D=2 EP BSP-ID 252-99
Sohle, Ablauf, Stahl / Metall, Alle, Verrostet, und
verstopft in Achse 9

ABLAUF VERROSTET

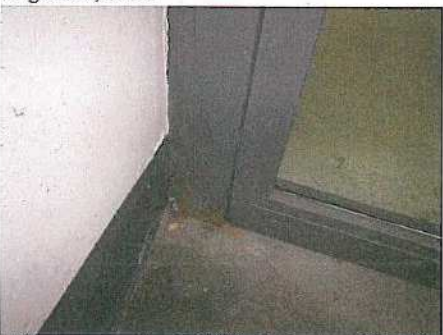
[7] S=0, V=0, D=1 EP BSP-ID 999-99-99
Rahmen der Fluchtwegtür, Stahl / Metall, Alle,
Angerostet, Unten

TÜRRAHMEN ANGEROSTET

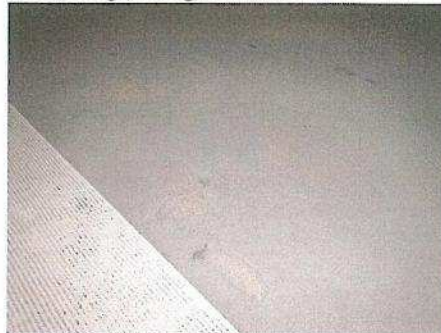
[16] S=0, V=0, D=1 EP BSP-ID 241-99
Sohle, Beläge, Häufig, Fehlstelle

FEHLSTELLEN IM BELAG

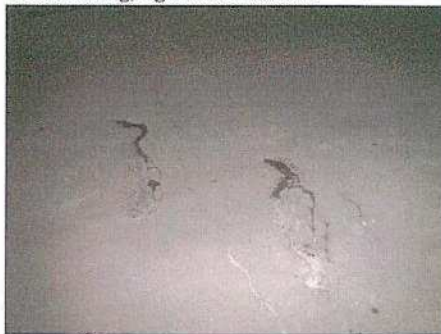
[14] S=1, V=1, D=3 EP BSP-ID 241-13
Sohle, Beläge, Stellenweise, Risse mit
Belagsausbrüchen, Belag gerissen, hohl klingend und
mit kleinen Ausbrüchen. Wahrscheinlich
Chlorideintrag, Lage siehe Risskizze

AUSBRÜCHE BELAG

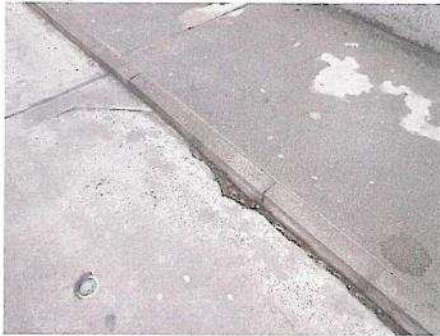
[32] S=0, V=0, D=2 EP BSP-ID 242-07
Fahrbahnbelag, Beton, Stellenweise, Ausbrüche im
Belag, Rampe Ausfahrt Du-Ry-Str, Ausbrüche zum
Gehweg

AUSBRÜCHE VOR BORDSTEIN

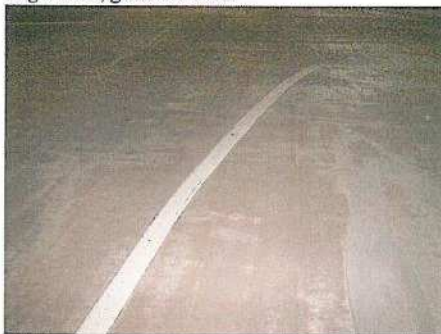
[13] S=0, V=0, D=2 EP BSP-ID 241-99
Sohle, Fahrbahnbelag, Größtenteils, Abgefahren, Belag
abgefahren, gesamtes 1.UG

BELAG ABGEFAHREN

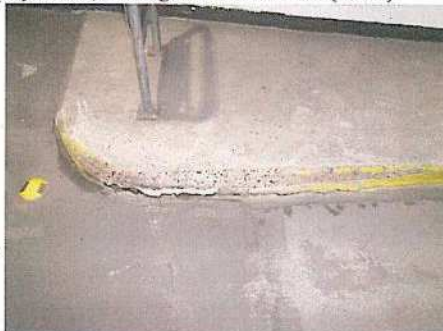
[25] S=0, V=0, D=2 EP BSP-ID 259-99
Sohle, Gehwegbelag, Fugen, Alle, Offen, Ausfahrt Du-
Ry-Straße, alle Fugen zum Bord offen (Inseln)

FUGEN ZUM BORD OFFEN

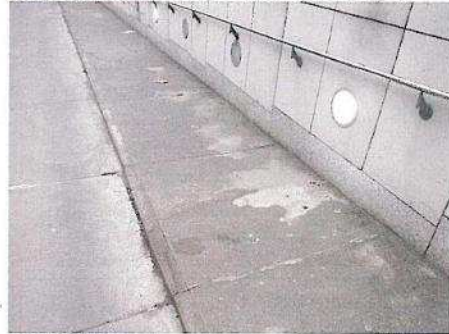
IMG_3209

[30] S=0, V=0, D=2 EP BSP-ID 241-13
Sohle, Gehwegbelag, Beton, Stellenweise, Risse mit
Belagsausbrüchen, Fußgängerzuweg Rampe Du-Ry-
Str. gerissen, hohl klingend mit kleinen Ausbrüchen.
Siehe Risskizze 1.UG Boden Rampe Du-Ry-Str

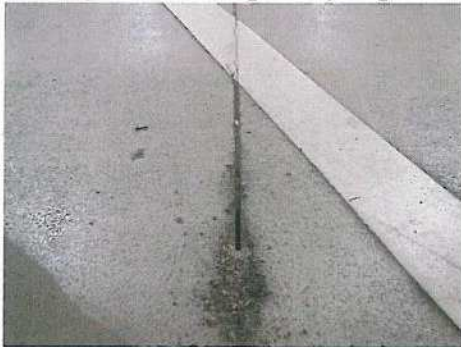
[23] S=0, V=0, D=3 EP BSP-ID 259-99
Sohle, Fugen, Alle, Offen, Das chloridhaltige Wasser kann ungehindert in die Längs- und Quertugen eindringen

OFFENE FUGEN BODENPLATTE

Bemerkung
- offene Fugen schließen
- Betoninstandsetzung stellenweise und Risse verpressen

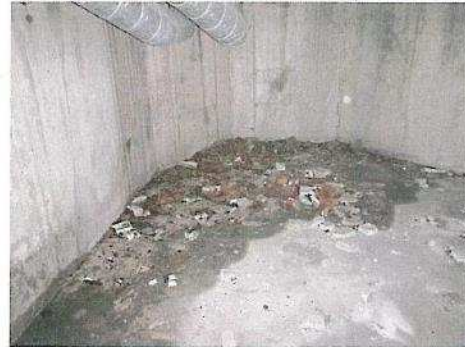
[28] S=0, V=0, D=2 EP BSP-ID 999-99-99
Sohle, Eine Stelle, Schmutzablagerung, Im Lüftungsschacht Achse A'/9'

SCHMUTZABLAGERUNG LÜFTUNGSSCHACHT

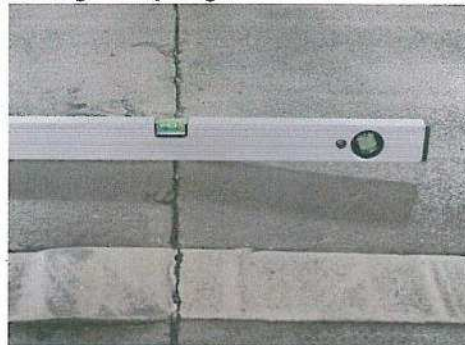
[24] S=0, V=1, D=0 EP BSP-ID 999-99-99
Sohle, Beton, Bereichsweise, Herausgedrückt, im Bereich der Längs- und Quertugen

UNEVENHEIT BODENPLATTE

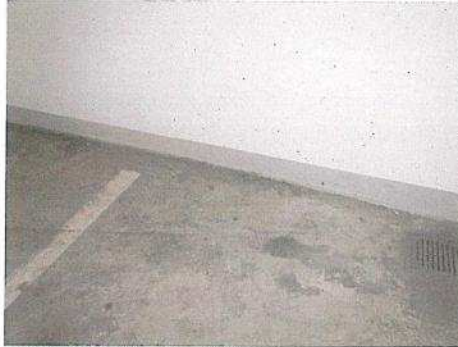
[9] S=0, V=0, D=2 EP BSP-ID 999-99-99
Sohle, Reaktionsharzmörtel / Reaktionsharzbeton, Großflächig, Hohlstelle, Siehe Skizze, Im Bereich der nachträglich aufgetragenen Gefällekeile vor der Wand Achse 9

GEFÄLLEKEIL BODENPLATTE

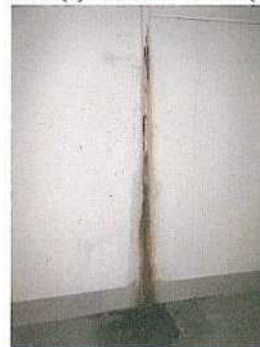
[16] S=0, V=0, D=3 EP BSP-ID 259-99
Außenwand, Fugen senkrecht, Vereinzelt,
Durchdrückendes Wasser, Anzahl: 2 Stelle(n), Anzahl: 2
Stelle(n) - Anzahl: 2 Stelle(n)

DURCHDRÜCKENDES WASSER WANDFUGE

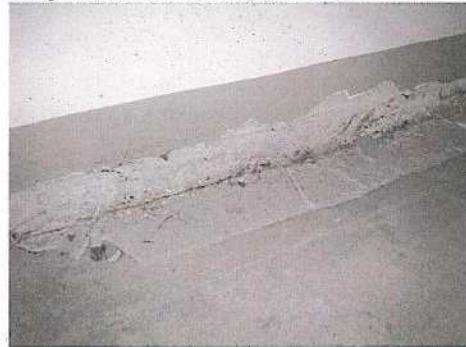
[4] S=0, V=0, D=3 EP BSP-ID 999-99-99
Innenwand, Beton, Bereichsweise, Abgeplatzt, Im
Sockelbereich. Vermutlich hervorgerufen durch
Chlorideintrag. Betrifft alle Wände auf der Seite der
Parkplätze in den Achsen A, F, 1' und 9'.

ABPLATZUNG WANDSOCKEL

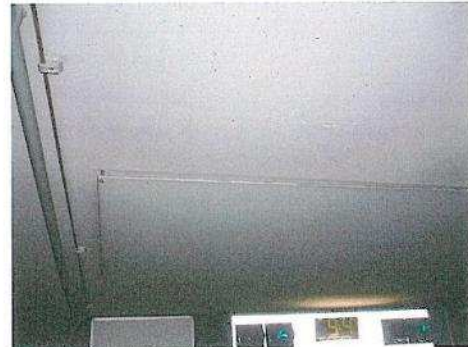
[22] S=0, V=1, D=0 EP BSP-ID 999-99-99
Deckenöffnung, Deckblech, Vereinzelt, Locker / lose,
Unterseite, In den Achsen A-B/1-2 und B-C/1

ABDECKPLATTE DECKE

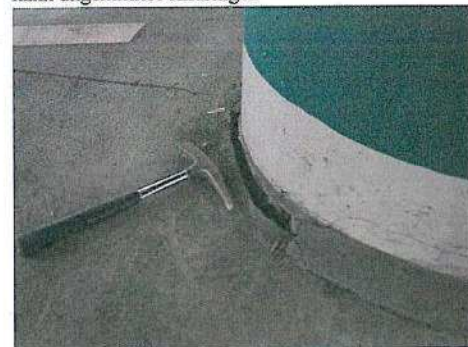
FUGE STÜTZENFUß

[25] S=0, V=0, D=3 EP BSP-ID 259-99
Pfeiler, Fugen, Alle, Nicht fachgerecht, Die Fugen
zwischen der Bodenplatte und den Pfeilern sind
größtenteils offen oder die Kehle ist brüchig. Tauwasser
kann ungehindert eindringen

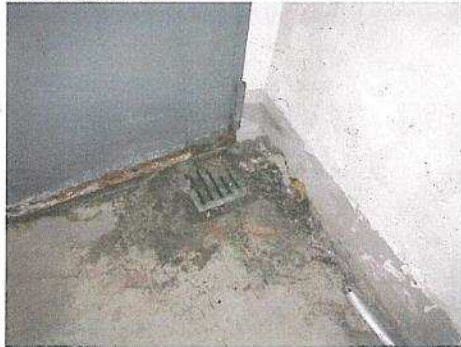
ABLAUF BODENPLATTE

[13] S=0, V=0, D=2 EP BSP-ID 252-11

Ablauf, Ein Stück, Verstopft, In der Achse F/9, dadurch stehendes Wasser auch in dem benachbarten Enlüftungsschacht

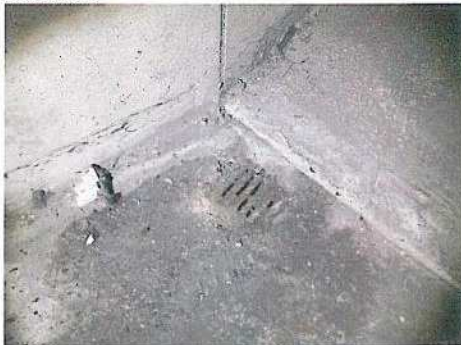
ABLAUF LÜFTUNGSSCHACHT

[29] S=0, V=0, D=2 EP BSP-ID 999-99-99

Sohle, Ablauf, Eine Stelle, Verstopft, im Lüftungsschacht Achse A/9'

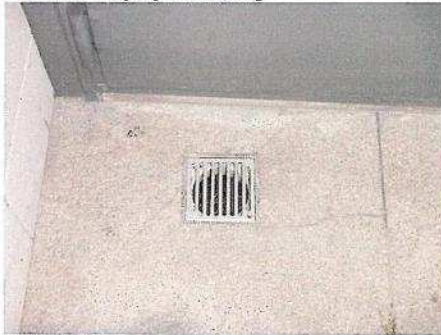
IMG_3274

[6] S=0, V=0, D=2 BSP-ID 999-99-99

Sohle, Plattenbelag, Vereinzelt, Gerissen, Risse in
Platte vor Eingang zur Lüftung

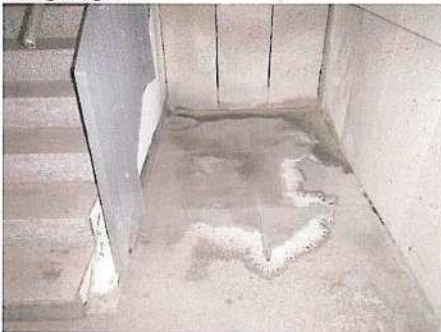
IMG_3266

[1] S=0, V=0, D=2 EP BSP-ID 999-99-99

Sohle, Beton, Eine Stelle, Feuchte Stelle, Dauerhafter
Angriff durch nicht entfernte Salze und andere
Ablagerungen

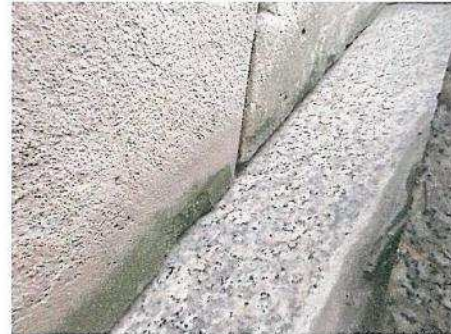
IMG_3278

[9] S=0, V=0, D=2 BSP-ID 259-02

Außenwand, Fugen waagrecht, Mehrfach, Offen,
Fuge zwischen Ablaufrinne und Sandsteinverkleidung
offen

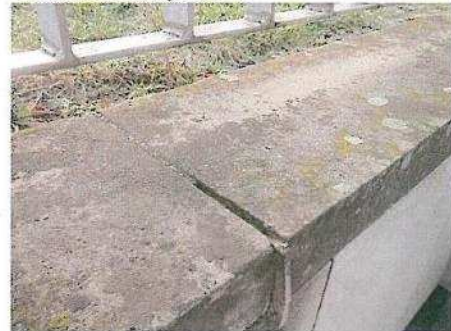
IMG_3279

[10] S=0, V=0, D=2 BSP-ID 259-02

Außenwand, Fugen, Teilweise, Herausgebrochen,
Fugen in der Abdeckplatte (Sandstein) auf der
Oberfläche herausgebrochen

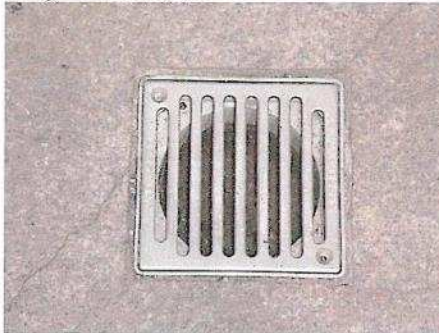
IMG_3273

[7] S=0, V=2, D=0 BSP-ID 252-13
Sohle, Rost des Ablaufes, Eine Stelle, Nicht
fachgerecht fixiert, 1.UG

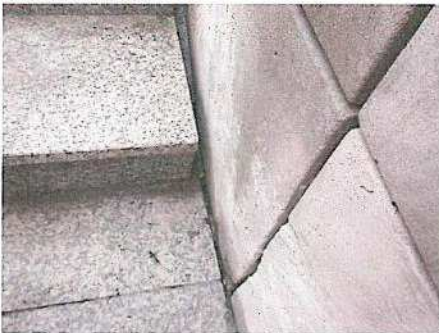
IMG_3276

[8] S=0, V=0, D=2 BSP-ID 259-02
Außenwand, Treppe, Fugen senkrecht, Mehrfach,
Offen, Fugen am Außentreppenlauf -zwischen Stufen
und Wand- offen

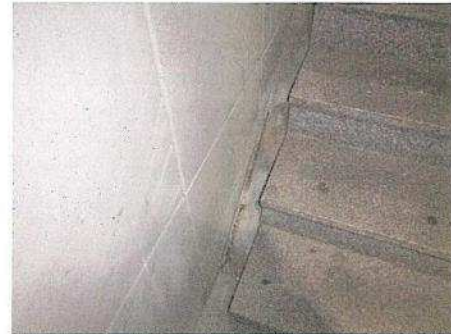
IMG_3270

[4] S=0, V=0, D=2 BSP-ID 999-99-99
Treppenlauf, Beton, Eine Stelle, Abplatzung mit
freiliegender Bewehrung, Links, Treppenwange zur
Wand hin, am Treppenlauf von Zwischenpodest zum
1.UG

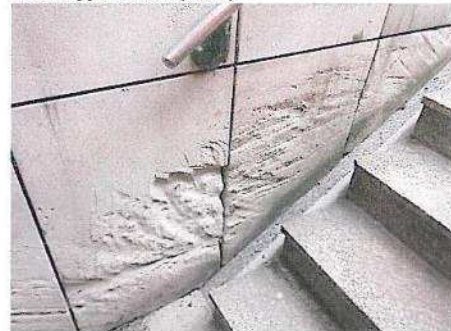
IMG_3277

[2] S=0, V=0, D=1 BSP-ID 999-99-99
Außenwand, Wangen, Naturstein des Mauerwerks,
Mehrfach, Oberfläche absandend, Wandverkleidung
des Treppenhauses (innen)

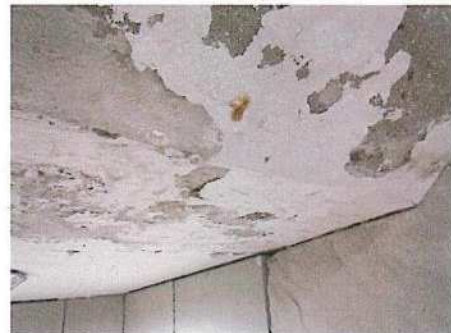
IMG_3271

[3] S=1, V=0, D=2 BSP-ID 999-99-99
Podest, Treppe, Großflächig, Gerissen und hohl
klingend, Unterseite, Weiterhin sind Rostfahnen zu
erkennen und die Beschichtung blättert ab. Treppenlauf
vom 1.UG

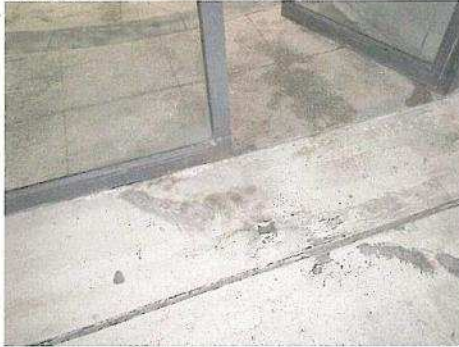
BODEN DURCHGANG

[8] S=0, V=0, D=2 EP BSP-ID 999-99-99

Sohle, Beton, Bereichsweise, Hohlstelle, Im Durchgang zum 1. UG

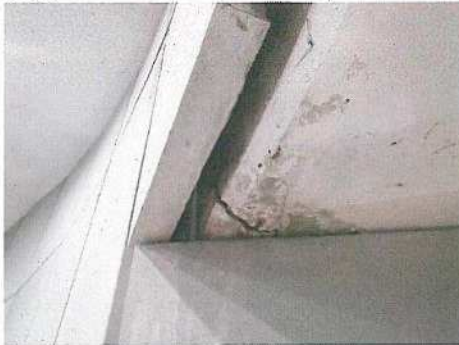
ABPLATZUNG DECKE

[4] S=0, V=0, D=2 BSP-ID 999-99-99

Decke, Beton, Eine Stelle, Abgeplatzt, Am Zugang zum 1. UG

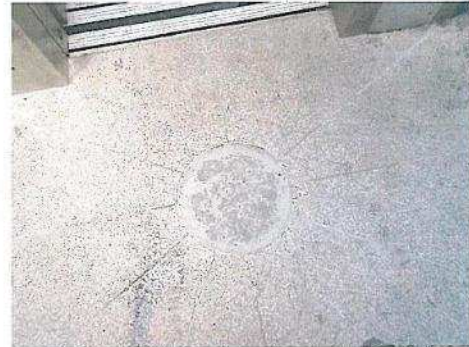
FAHRSTUHL

[7] S=0, V=0, D=1 EP BSP-ID 251-99

Treppe, Platte, Ein Stück, Fehlt, Eine Granitplatte fehlt im Fahrstuhl

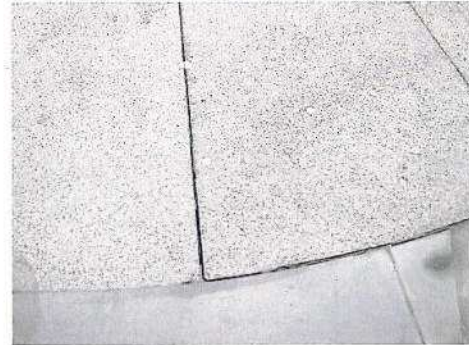
FUGEN GRANITPLATTEN

[5] S=0, V=0, D=2 EP BSP-ID 259-99

Podest, Fugen, Stellenweise, Offen, Oberseite, Die Fugen der Granitplatten sind offen

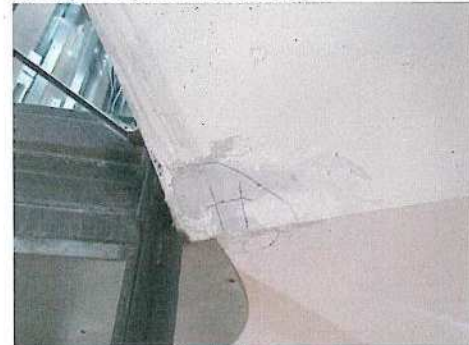
PODEST HOHLSTELLE

[2] S=0, V=1, D=2 EP BSP-ID 251-99

Podest, Beton, Eine Stelle, Hohlstelle

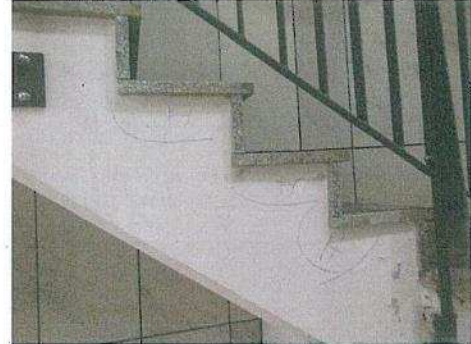
TREPPENLAUF 2 UG

[3] S=0, V=0, D=2 EP BSP-ID 251-99
Treppenlauf, Beton, Mehrfach, Hohlstelle, Unter den Stufen

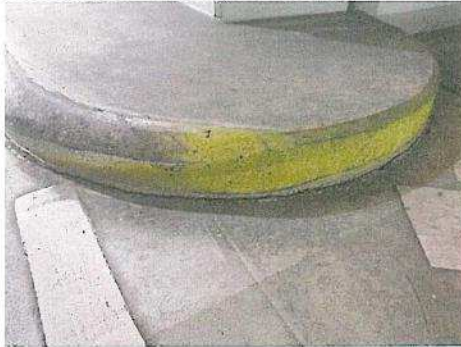
FUGE VORBORD

[19] S=0, V=0, D=2 EP BSP-ID 259-99

Sohle, Fugen, Durchgehend, Offen, Zum Vorbord im Bereich der Einfahrtsrampe Achse A/19

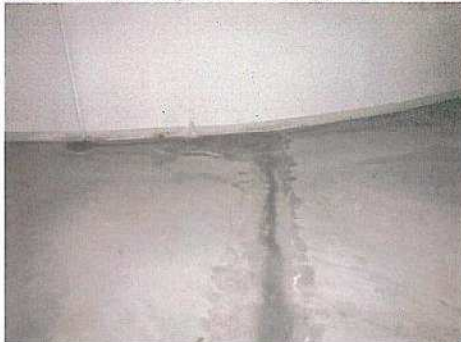
VERUNREINIGUNG

[5] S=0, V=0, D=2 EP BSP-ID 999-99-99

Sohle, Beton, Häufig, Schmutzablagerung

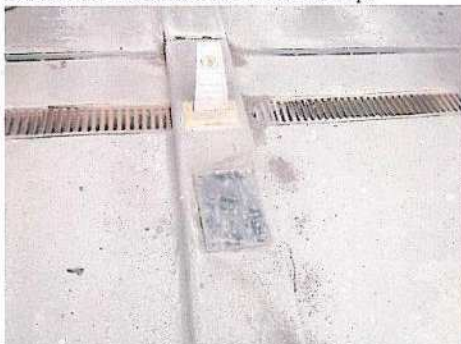
ABDECKBLECH

[18] S=0, V=1, D=0 EP BSP-ID 999-99-99

Sohle, Blech, Ein Stück, Locker / lose, Abdeckblech im Bereich der Mittelinsel der Einfahrtsrampe

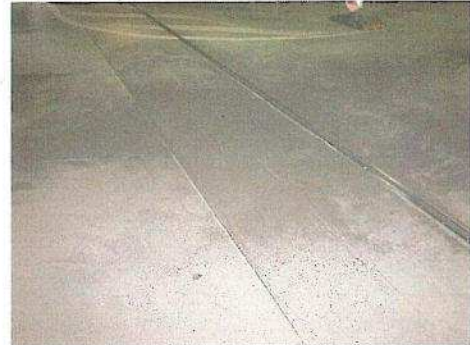
OS-SYSTEM

[13] S=0, V=0, D=2 EP BSP-ID 258-03

Sohle, OS-System für Beton, Bereichsweise, Abgefahren

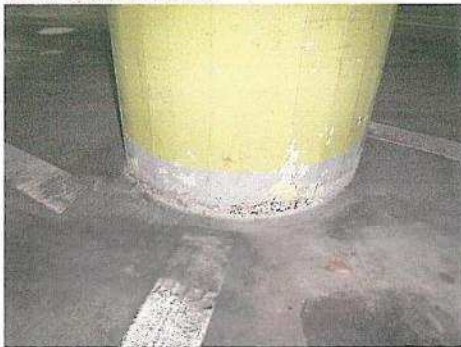
STÜTZENFUß

[23] S=0, V=0, D=2 EP BSP-ID 999-99-99
Pfeiler, Beton, Eine Stelle, Kiesnest / Grobkornstelle, Am
Stützen Fuß Achse B/13

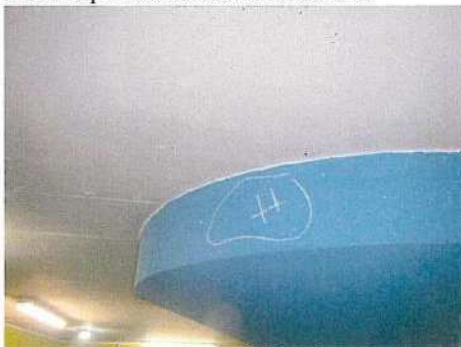
STÜTZENKOPF

[3] S=0, V=0, D=2 BSP-ID 999-99-99
Pfeiler, Beton, Vereinzelt, Hohlstelle, Oben, Am
Stützenkopf in den Achsen C/20 und B/16

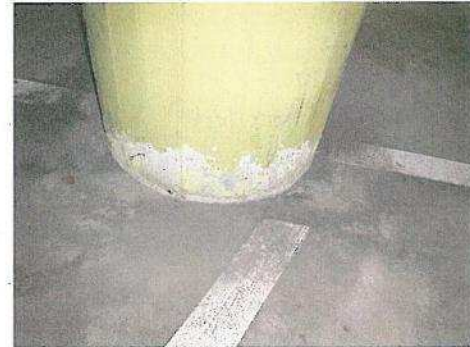
STÜTZENFÜßE

[24] S=0, V=0, D=3 EP BSP-ID 999-99-99
Pfeiler, Beton, Mehrfach, Chloridbelastet, an den
Stützenfüßen Achse B

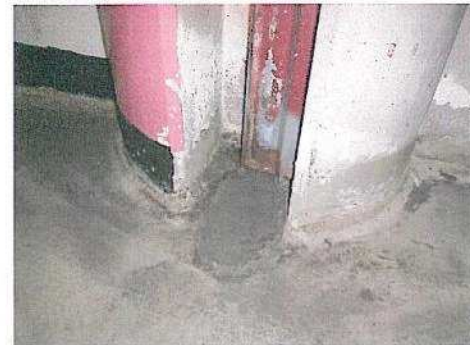
STÜTZE BRANDWAND

[30] S=0, V=0, D=3 EP BSP-ID 999-99-99
Pfeiler, Beton, Ausgeprägt, Chloridbelastet, Stützen der
Brandwand in Achse 6

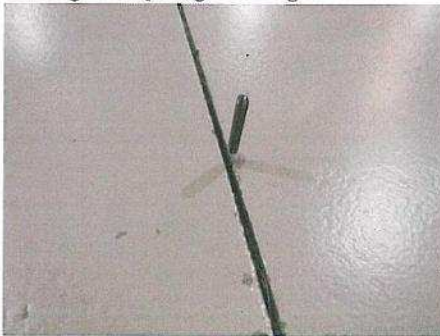
Sohle, Fugen, Alle, Offen, Länge: 0,000 m, Siehe Skizze, Das chloridhaltige Wasser kann ungehindert in die Längs- und Quertugen eindringen

OFFENE FUGE

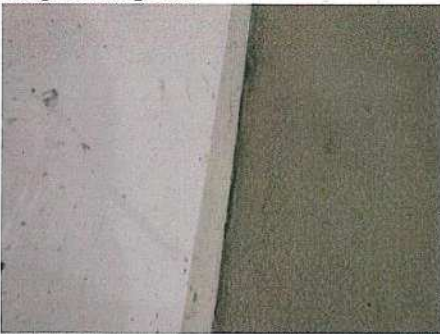
Sohle, Fugen, Durchgehend, Offen, Länge: 0,000 m, Fuge zwischen Wand und Bodenplatte offen, nicht fachgerecht ausgeführt

OFFENE FUGE ZWISCHEN WAND UND SOHLE

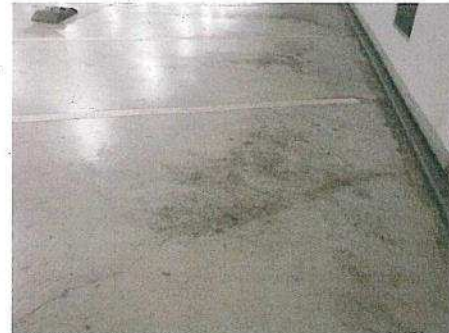
Sohle, Mehrfach, Schmutzablagerung

VERSCHMUTZUNGEN BODENPLATTE

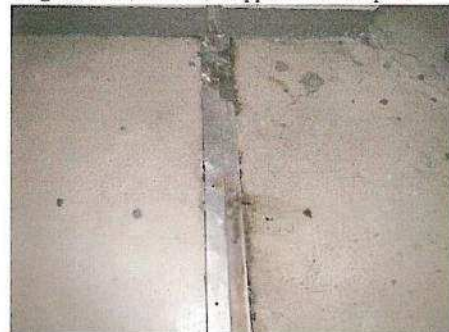
Sohle, Deckblech, Eine Stelle, Locker / lose, Abdeckblech über Bauwerksfuge am Boden vergammelt und locker, Treppenhaus Karlsplatz

ABDECKBLECH FUGE LOCKER

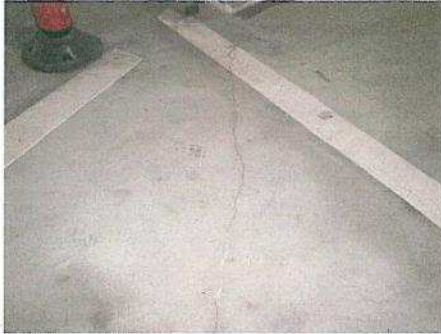
Sohle, Beton, Zahlreich, Rissbreite ≥ 1 mm, Siehe Skizze, Die Rissweite ist teilweise nicht messbar, da die Rissufer ausgebrochen sind und die Risse zugesetzt sind.

RISSE IN SOHLE

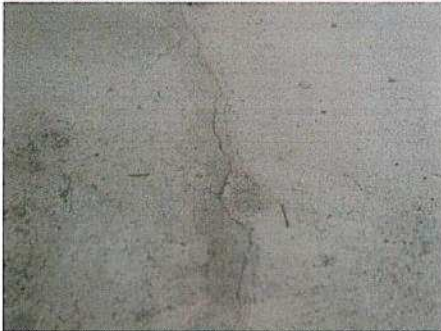
[23] S=0, V=0, D=2 EP BSP-ID 999-99-99
Sohle, Beton, Vereinzelt, Instandgesetzter Riss erneut geöffnet, Siehe Skizze

INSTANDGESETZTER RISS ERNEUT OFFEN

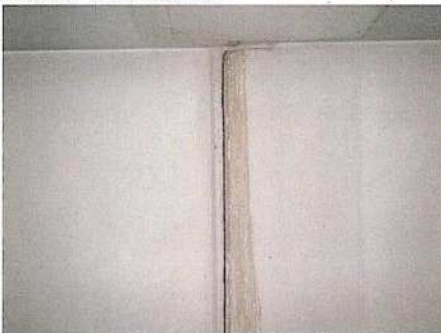
[15] S=0, V=0, D=3 EP BSP-ID 259-99
Außenwand, Raumfuge, Alle, Offen, Dehnungsfugen in Achse 14 und 18 offen

RAUMFUGE AUßENWAND OFFEN

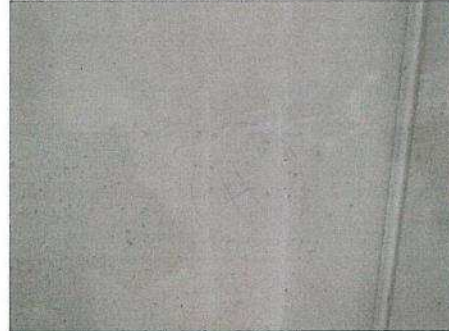
Außenwand, Beton, Stellenweise, Hohlstelle, Achse A, im Bereich Achse 21-22 + 17

HOHLSTELLEN AUßENWAND

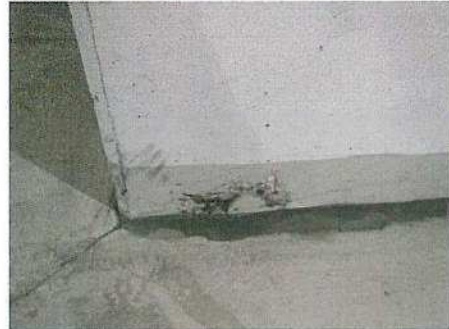
[12] S=0, V=0, D=1 EP BSP-ID 999-99-99
Außenwand, Beton, Eine Stelle, Abgeplatzt, Unten, Abplatzung unten an der Wand Achse 20 (Raum mit der Pumpe), Seite Achse A

ABPLATZUNGEN AM WANDSOCKEL

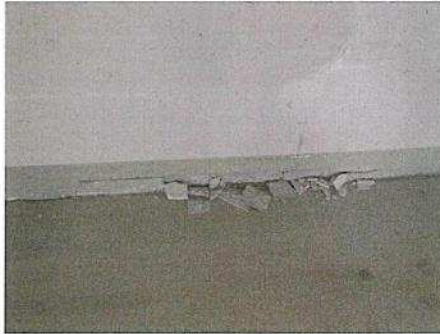
[13] S=0, V=0, D=3 EP BSP-ID 999-99-99
Außenwand, Beton, Mehrfach, Chloridbelastet, Unten, Chloride und Abplatzungen im Wandsackel Achse A + C

CHLORIDE BEREICH WANDSOCKEL

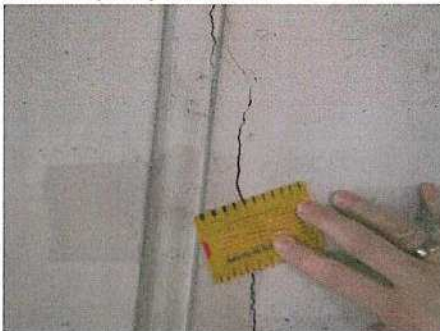
[18] S=0, V=0, D=2 EP BSP-ID 999-99-99
Außenwand, Beton, Mehrfach, Rissbreite > = 1 mm, Risse bis 1,8 mm, Wand Achse A

RISSE AUßENWAND

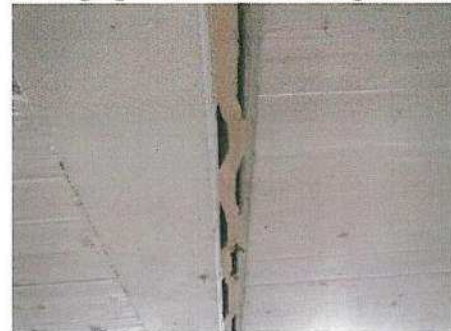
[9] S=0, V=0, D=2 EP BSP-ID 259-06
Decke, Fugen, Durchgehend, Offen, Länge: 64,000 m, Dehnungsfuge in Achse 14 und 18 durchgehend offen

DEHNUNGSFUGE OFFEN

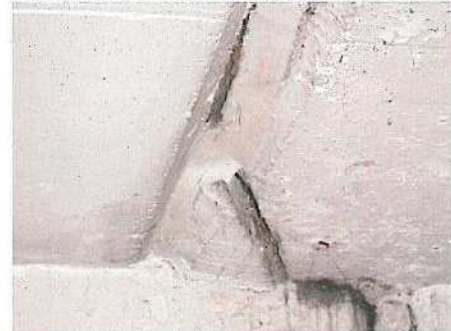
[10] S=0, V=0, D=1 BSP-ID 999-99-99
Decke, Beton, Eine Stelle, Abgeplatzt, Achse 14/A

ABPLATZUNG HOHLSTELLE DECKE

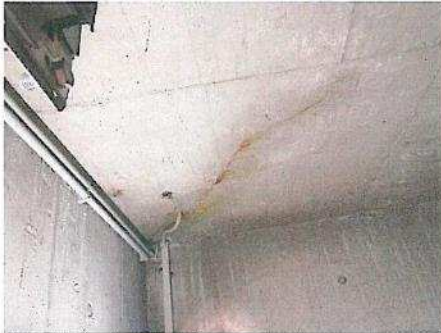
[22] S=0, V=0, D=2 BSP-ID 999-99-99
Decke, Beton, Eine Stelle, Rostfahne, Siehe Skizze,
Decke Pumpenraum Achse C/20, Riss mit Rostfahne

RISS MIT ROSTFAHNE

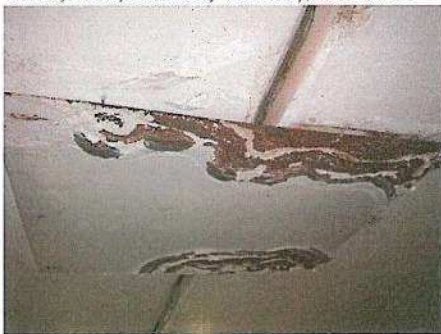
[19] S=0, V=0, D=1 BSP-ID 999-99-99
Decke, Blech, Mehrfach, Verrostet, Siehe Skizze

ANGEROSTETES ABDECKBLECH

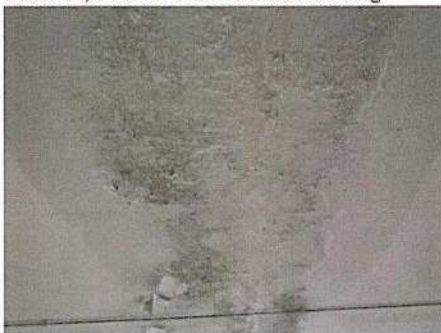
[11] S=0, V=0, D=3 BSP-ID 999-99-99
Decke, Beton, Vereinzelt, Gerissen, Siehe Skizze,
Achse 10, Riss in Decke mit Durchfeuchtung

RISSE MIT DURCHFEUCHTUNG_DECKE

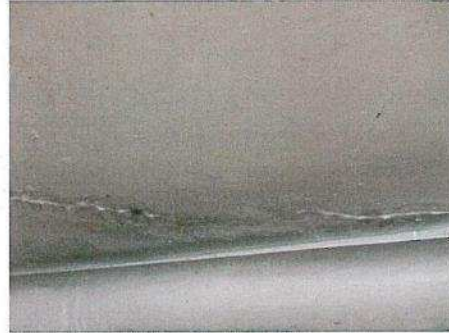
[7] S=0, V=0, D=2 BSP-ID 999-99-99
Decke, Beton, Mehrfach, Allgemeiner Riss mit
Aussinterung, Siehe Skizze

RISS MIT AUSSINTERUNG_DECKE

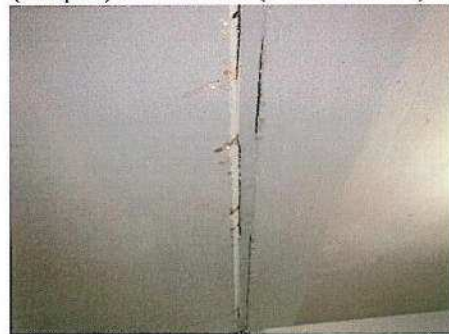
[27] S=0, V=0, D=3 EP BSP-ID 259-99
Decke, Fugen, Durchgehend, Feuchte Stelle,
Bauwerksfuge zum Treppenhaus Friedrichsstraße
(Karlsplatz) offen und feucht (Wände und Decke)

DEHNUNGSFUGE FEUCHT ZWISCHEN TH UND PARKDECK

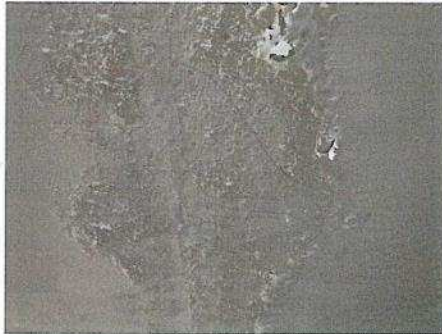
[8] S=0, V=0, D=3 BSP-ID 999-99-99
Decke, Beton, Vereinzelt, Gerissen und hohl klingend,
Siehe Skizze, Hohlstellen überwiegend im Bereich der
Risse, bis 0,8 mm

DECKE GERISSEN UND HOHL KLINGEND

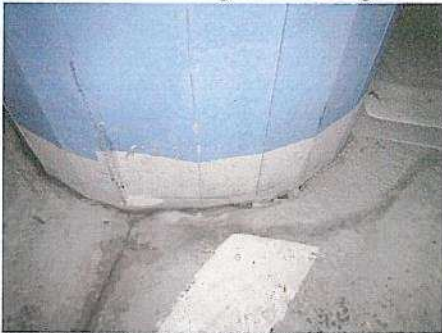
[5] S=0, V=0, D=3 EP BSP-ID 999-99-99
Pfeiler, Beton, Alle, Nicht fachgerecht, Anschluss der Stützenfüße an die Bodenplatte, Fugen sind größtenteils offen. Tauwasser kann ungehindert eindringen

FUGEN IM BEREICH STÜTZENFÜßE OFFEN

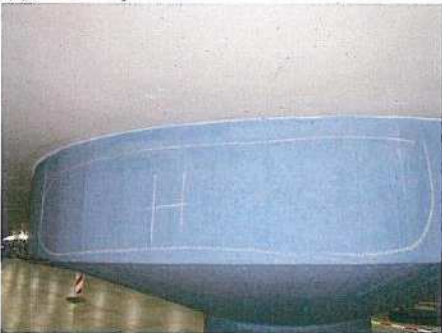
[21] S=0, V=0, D=2 BSP-ID 999-99-99
Pfeiler, Beton, Vereinzelt, Hohlstelle, Anzahl: 2 Stelle (n), Stützenkopf Achse B/ 2+7+8+13+14 Hohlstellen,

HOHLSTELLEN PFEILERKÖPFE

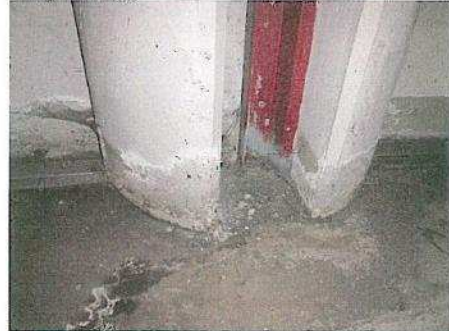
[25] S=0, V=0, D=3 EP BSP-ID 999-99-99
Pfeiler, Beton, Mehrfach, Chloridbelastet, Stützenfuß in Achse 6, beim Brandschutztor gerissen, hohl klingend, abgeplatzt. Auch an der Wand in Achse 6

ABPLATZUNG_CHLORIDE_BRANDSCHUTZTOR

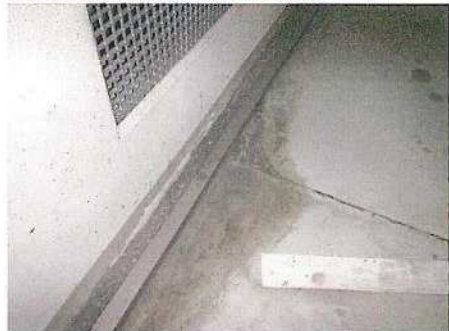
[3] S=0, V=0, D=2 EP BSP-ID 252-99
Bauwerksentwässerung, Mehrfach, Nicht funktionsfähig, Entwässerung funktioniert an einigen Stellen nicht. Es bilden sich Pfützen.

PFÜTZENBILDUNG

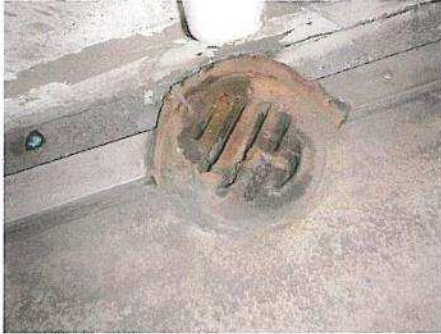
[33] S=0, V=0, D=2 EP BSP-ID 252-99
Ablauf, Stahl / Metall, Mehrfach, Verrostet, Abläufe verrostet und verschmutzt

ABLÄUFE VERROSTET

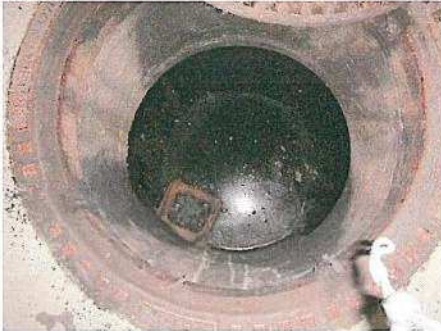
Sohle, Schacht, Eine Stelle, Nicht fachgerecht, Stehendes Wasser im Schacht Achse C/10-11 und C/3-4, hier funktioniert die Pumpe nicht

PUMPE FUNKTIONIERT NICHT

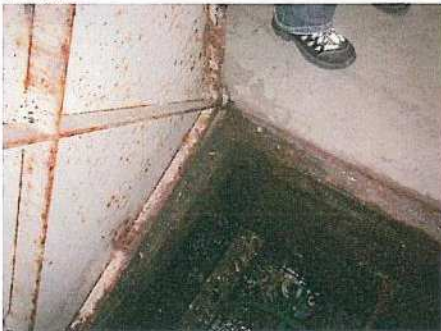
Abdeckung des Schachtes, Stahl / Metall, Eine Stelle, Verrostet, Schacht Achse C/23 Deckel und Rahmen verrostet

SCHACHTDECKEL ANGEROSTET

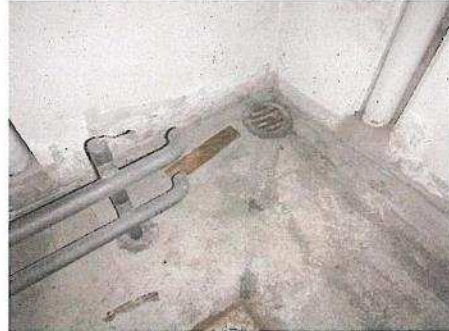
Beläge, Eine Stelle, Hohlstelle, Siehe Skizze, Beschichtung im Bereich der Entwässerung in Achse C/23 hohl

HOHLSTELLEN BODENPLATTE

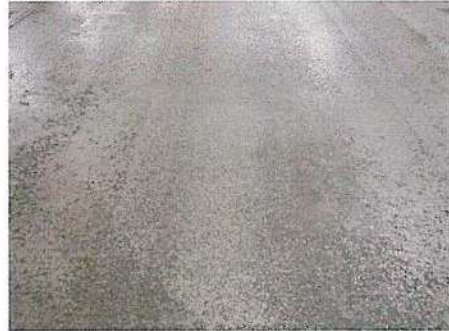
Sohle, Beläge, Häufig, Abgefahren, Beschichtung abgefahren, Bodenplatte 2.UG

BESCHICHTUNG ABGEFAHREN

Art der Leistung	Instandsetzung (ohne ME)		
Menge		Geschätzte Kosten	
Dauer der Maßnahme		Ausführungsjahr	
Dringlichkeit	Kurzfristig		
Maßnahmenfixierung	Keine Maßnahme festgelegt		
Projektbezeichnung			
Bemerkung	Die Bodenplatte, Decke, Wände und Stützen sind instandzusetzen (vorallem die Dehnfugen, Risse und die Beschichtung). Im Vorfeld ist eine Instandsetzungsplanung durchzuführen, einschließlich Untersuchung der Chloridbelastung der Bauteile.

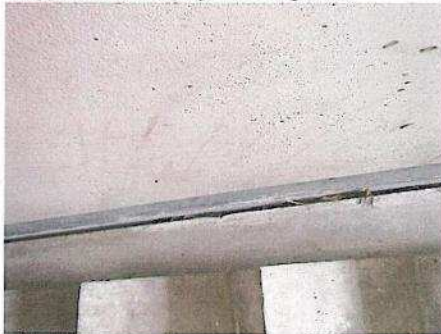
Treppenlauf, Fugen, Durchgehend, Offen, Fuge im Bereich der Kehrrinne zwischen Außenwand und Treppenlauf nicht fachgerecht ausgeführt

FUGE IM BEREICH KEHRRINNE OFFEN

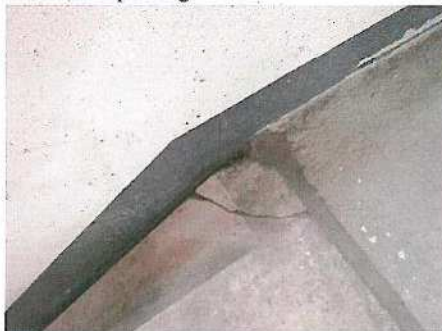
Treppenlauf, Beton, Eine Stelle, Abgeplatzt, Treppenlauf zum Außenbereich, links an der Wange eine Betonabplatzung

ABPLATZUNG TREPPENLAUF

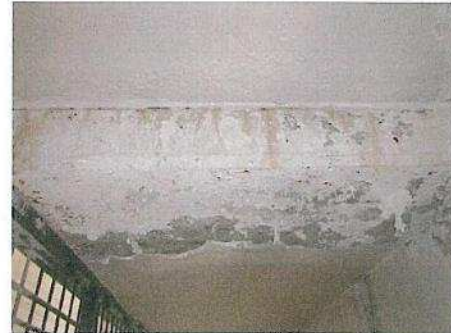
Treppenlauf, Beton, Mehrfach, Durchnässt, Unterseite, Betrifft die Treppenläufe im 1.UG und 2.UG

DURCHNÄSSTER TREPPENLAUF

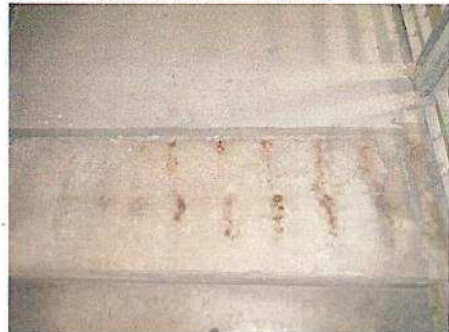
Treppenstufe, Betondeckung, Stellenweise, Zu gering, Im Bereich der Treppenstufen ist die Bewehrung sichtbar - Rostfahnen zeichnen sich ab

GERINGE BETONDECKUNG STUFEN

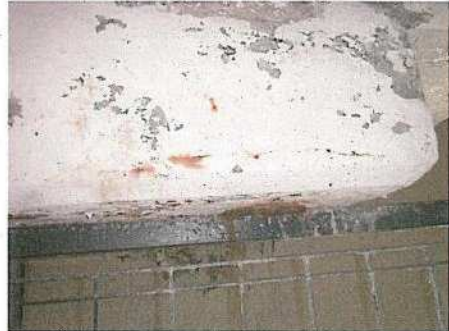
Podest, Beton, Eine Stelle, Gerissen und hohl klingend, Unterseite, Podest zum 1.UG von unten gerissen, teilweise mit freiliegender Bewehrung

PODEST GERISSEN

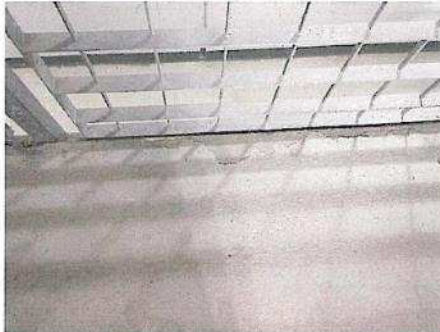
[9] S=0, V=0, D=1 EP BSP-ID 999-99-99
Podestbelag, Vereinzelt, Abgeblättert, Beschichtung
auf dem Podest 1.UG

BESCHICHTUNG ABGEBLÄTTERT

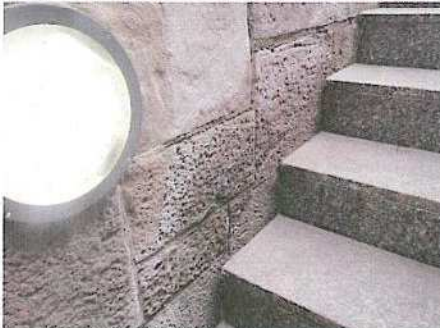
[13] S=0, V=0, D=2 EP BSP-ID 999-99-99
Treppenhauswand, Verblendmauerwerk, Mehrfach,
Durchfeuchtet, Vorsatzschale im Bereich Ausgang
Treppenlauf

VORSATZSCHALE DURCHFEUCHTET

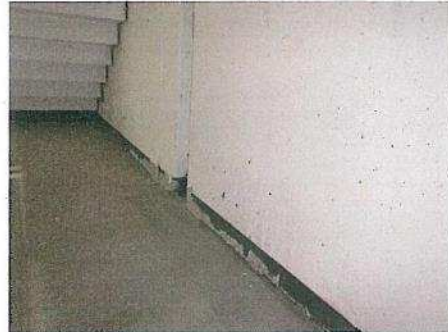
[2] S=0, V=0, D=2 EP BSP-ID 999-99-99
Treppenhauswand, Beton, Vereinzelt, Durchnässt,
Wände im Sockelbereich durchnässt

WÄNDE DURCHNÄSST

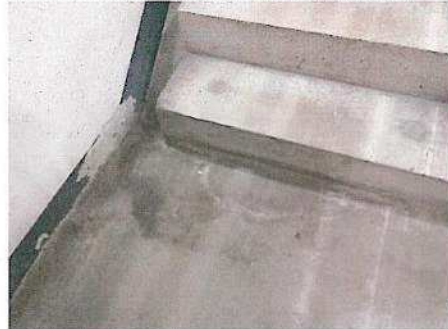
[6] S=0, V=1, D=2 EP BSP-ID 999-99-99
Treppenhausbodenplatte, Beton, Vereinzelt, Feuchte
Stelle, Bauwerksentwässerung scheint nicht zu
funktionieren, teilweise Pfützenbildung im 2.UG

PFÜTZENBILDUNG

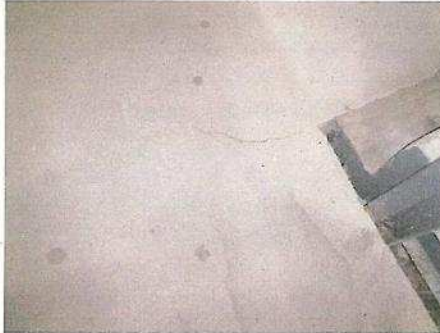
[11] S=0, V=0, D=2 EP BSP-ID 999-99-99
Treppenhausbodenplatte, Beton, Eine Stelle, Gerissen
und hohl klingend, 1.UG kurz vor dem
Treppenaufgang

HOHLSTELLE 1UG BODEN

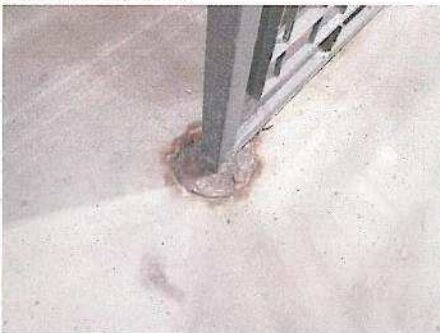
Pfostenfuß des Geländers, Stahl / Metall, Alle,
Verrostet, Gitter/Geländer als Absturzsicherung, alle
Pfostenfüße schadhaf

PFOSTENFÜßE ANGEROSTET

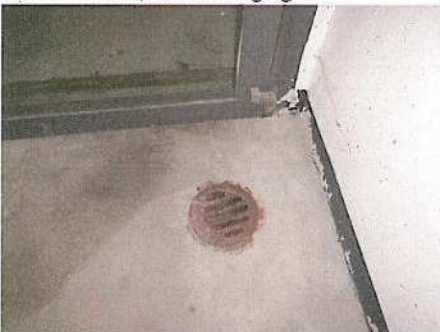
Rost des Ablaufs, Stahl / Metall, Eine Stelle, Verrostet,
Ablauf im 2.UG, vor dem Eingang

ABLAUF VERROSTET

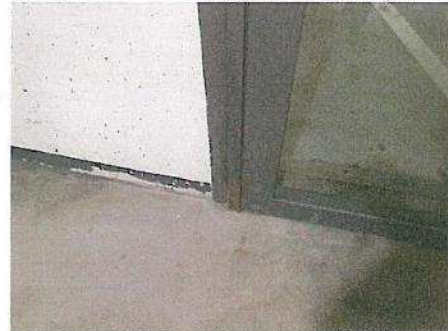
[4] S=0, V=0, D=1 EP BSP-ID 999-99-99
Fluchtwegtür, Stahl / Metall, Eine Stelle, Angerostet,
Rahmen der Tür zum Treppenhaus angerostet, unten

TÜRRAHMEN ANGEROSTET

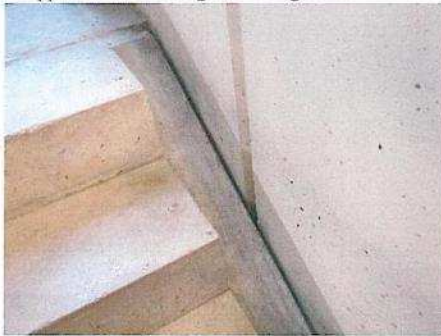
Treppenlauf, Fugen, Durchgehend, Offen, Fuge im Bereich Kehrrinne zwischen Außenwand und Treppenlauf nicht fachgerecht ausgeführt

FUGE BEREICH KEHRRINNE OFFEN

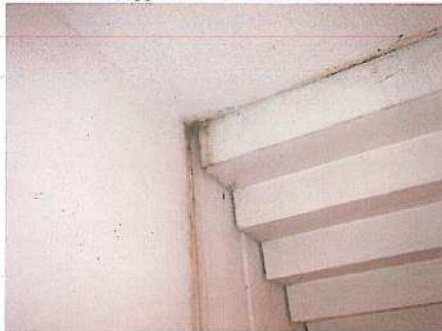
Treppenlauf, Beton, Mehrfach, Durchnässt, Unterseite, Betrifft die Treppenläufe im 1.UG und 2.UG

TREPPENLAUF DURCHNÄSST

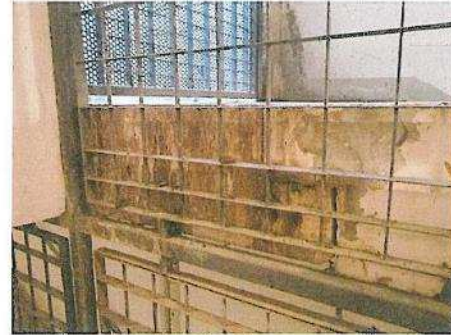
Podest, Beton, Stellenweise, Durchnässt, Podeste durchnässt im Bereich des Ausgangs zum Friedrichsplatz. Entwässerung nicht fachgerecht

PODESTE DURCHNÄSST

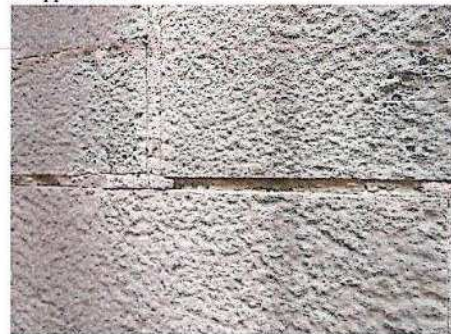
Treppenhauswand, Fugen, Größtenteils, Oberfläche absandend, Fugen im Bereich Ausgang des Treppenhauses

FUGEN ABSANDEND

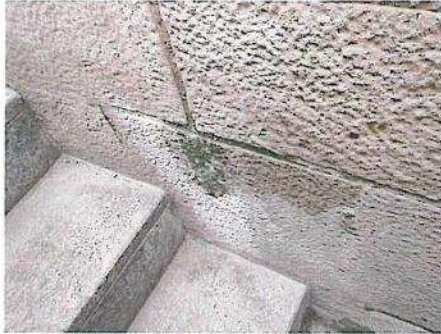
Treppenhauswand, Verblendmauerwerk, Mehrfach, Durchfeuchtet, Vorsatzschale im Bereich Ausgang neben dem Treppenlauf

VORSATZSCHALE DURCHFEUCHTET

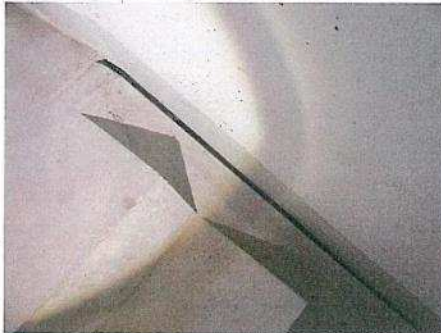
[2] S=0, V=0, D=2 EP BSP-ID 259-99
Treppenlauf, Fugen, Durchgehend, Offen, Fuge im Bereich der Kehrinne zwischen Außenwand und Treppenlauf (1.UG, letzter Treppenlauf vor Ausgang) nicht fachgerecht ausgeführt

FUGE OFFEN

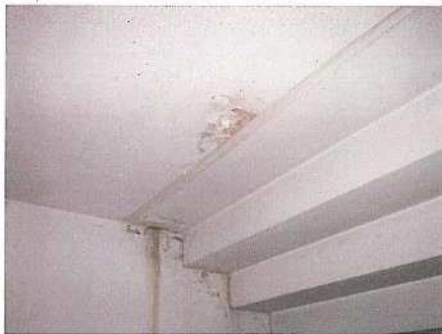
[3] S=0, V=0, D=2 EP BSP-ID 999-99-99
Treppenlauf, Beton, Mehrfach, Durchfeuchtet, Unterseite, Betrifft die Treppenläufe im 1.UG und 2.UG

TREPPENLAUF DURCHNÄSST

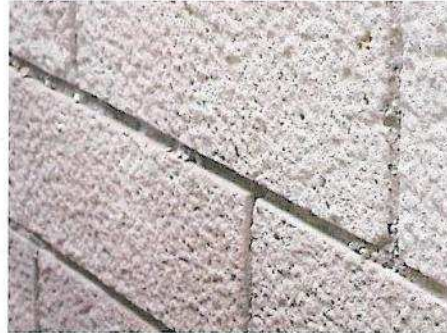
[4] S=0, V=0, D=2 EP BSP-ID 259-99
Treppenhauswand, Fugen, Größtenteils, Oberfläche absandend, Fugen im Ausgangsbereich des Treppenhauses

FUGEN ABSANDEND

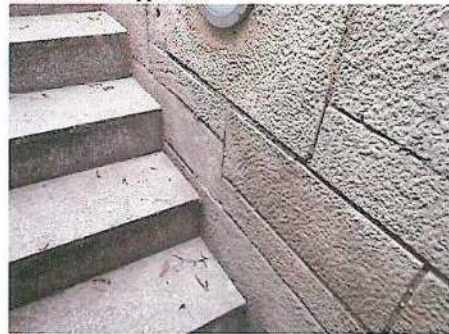
[5] S=0, V=0, D=2 EP BSP-ID 999-99-99
Treppenhauswand, Verblendmauerwerk, Mehrfach, Durchfeuchtet, Vorsatzschale im Ausgangsbereich neben dem Treppenlauf

VORSATZSCHALE DURCHFEUCHTET

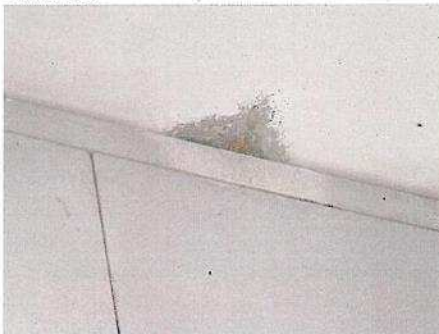
[2] S=0, V=0, D=2 EP BSP-ID 999-99-99
Podest, Beton, Eine Stelle, Durchfeuchtet, Unterseite,
Podest EG

PODEST EG DURCHNÄSST

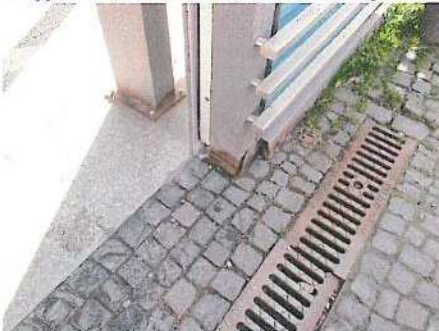
[1] S=0, V=0, D=1 EP BSP-ID 999-99-99
Treppenhaus, Stahl / Metall, Vereinzelt, Angerostet

STAHLKONSTRUKTION ANGEROSTET

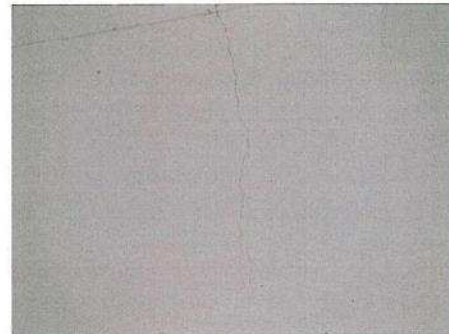
[4] S=0, V=0, D=2 EP BSP-ID 999-99-99
Zwischendecke, Beton, Mehrfach, Allgemeiner Riss,
Breite 0,5 mm, Unterseite, Risse im Bereich der
Lampenreihen, sowohl 1.UG als auch 2.UG

RISS PODEST

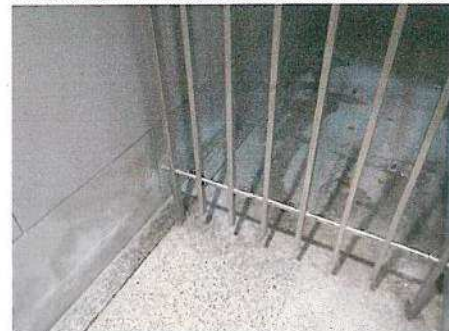
[5] S=0, V=0, D=2 EP BSP-ID 999-99-99
Treppenhausbodenplatte, Stein, Eine Stelle, Feuchte
Stelle, Pfützenbildung Boden 2.UG im Bereich des
Fahrstuhles. Teilweise mit Chloriden im Wandsockel

PFÜTZENBILDUNG
