TIEFGARAGE
FRIEDRICHSPLATZ
KASSEL

Prüfbericht 2014 H

nach DIN 1076

Bauwerksname **Tiefgarage Friedrichsplatz**
Teilbauwerksname **1. Bauabschnitt, 1.UG**
Kreis **Kreisfreie Stadt Kassel**
Ort **Kassel**
Bauwerksrichtung
Bauwerksart **Gebäude / Überdachung**
Tragfähigkeit
Baujahr

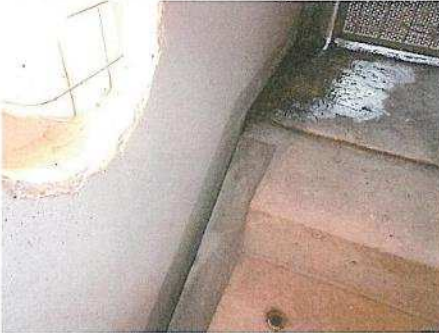
[3] S=0, V=0, D=3 EP BSP-ID 259-99
Treppenlauf, Fugen, Durchgehend, Offen, Fuge im Bereich der Kehrrinne nicht fachgerecht ausgeführt

OFFENE FUGE AN DER KEHRRINNE

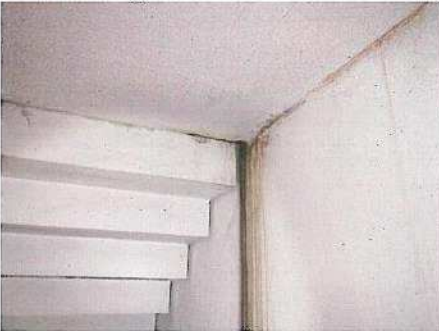
[4] S=0, V=0, D=2 EP BSP-ID 999-99-99
Treppenlauf, Beton, Mehrfach, Durchnässt, Unterseite, Betrifft die Treppenläufe im 1.UG und 2.UG

TREPPENLAUF DURCHNÄSST

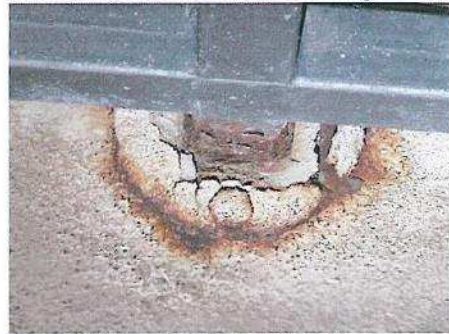
[5] S=1, V=0, D=2 EP BSP-ID 234-05
Treppengeländer, Pfostenfuß des Geländers, Stahl / Metall, Alle, Verrostet mit Blattrostbildung

ANGEROSTETE PFOSTENFÜßE DER ABSTURZSICHERUNG

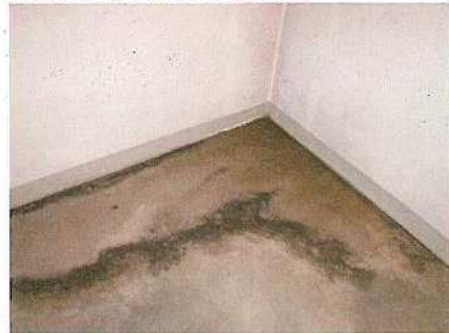
[2] S=1, V=0, D=2 EP BSP-ID 252-99
Treppenhausbodenplatte, Bauwerksentwässerung, Stellenweise, Nicht funktionsfähig, Pfützenbildung sowohl im 1.UG als auch im 2.UG

PFÜTZENBILDUNG

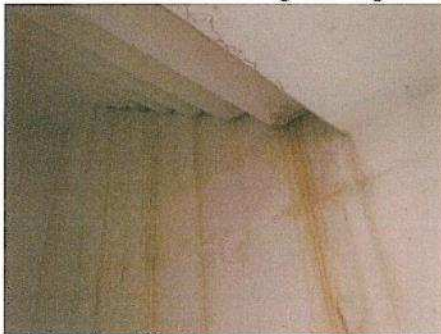
Treppenlauf, Fugen, Durchgehend, Offen, Fuge im Bereich der Kehrrinne nicht fachgerecht ausgeführt

FUGE IM BEREICH KEHRRINNE NICHT FACHGERECHT

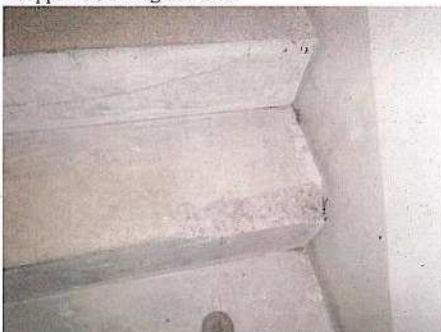
Treppenstufe, Beton, Eine Stelle, Gebrochen / abgebrochen, Kante einer Treppenstufe des Treppenlaufes abgebrochen

KANTE DER TREPPENSTUFE ABGEBROCHEN

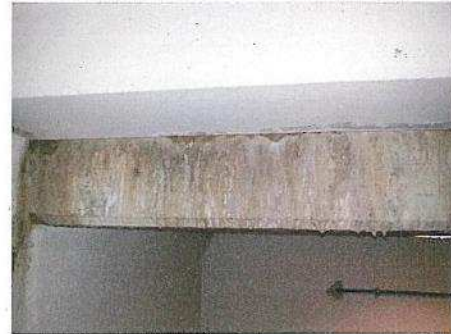
Podest, Beton, Mehrfach, Durchnässt, Unterseite, Podeste und Treppenlauf im 1.UG und 2.UG

PODEST DURCHNÄSST

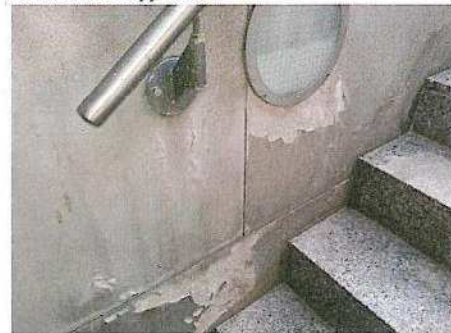
Treppenhauswand, Verblendmauerwerk, Mehrfach, Durchfeuchtet, Vorsatzschale im Bereich Ausgang neben dem Treppenlauf

VORSATZSCHALE DURCHFEUCHTET

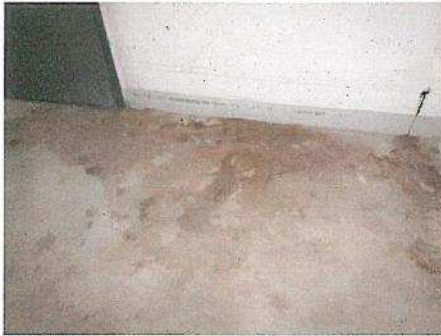
PFÜTZENBILDUNG

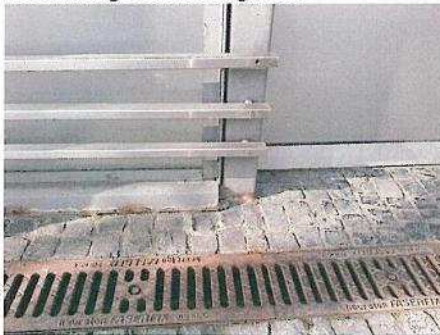
Treppenhaus, Stahl / Metall, Vereinzelt, Angerostet,
Stahlkonstruktion draußen, Eingang zum Treppenhaus,
Pfosten / Riegel teilweise angerostet

PFOSTEN ANGEROSTET

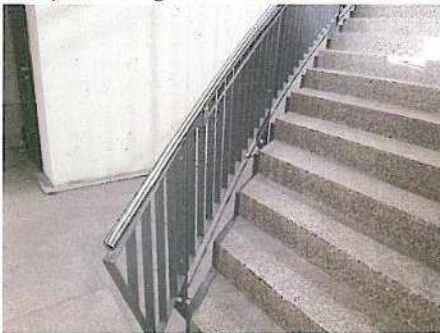
Treppengeländer, Pfostenfuß des Geländers, Mehrfach,
Locker / lose, Geländerfüße oben und unten (1.UG,
2.UG) nicht richtig fest

LOCKERE GELÄNDERVERANKERUNG
