# GUTACHTEN

## TIEFGARAGE FRIEDRICHSPLATZ, KASSEL

### TIEFGARAGE FRIEDRICHSPLATZ

EFG Beratende Ingenieure GmbH  
Ederweg 4 – 6, 34277 Fuldabrück

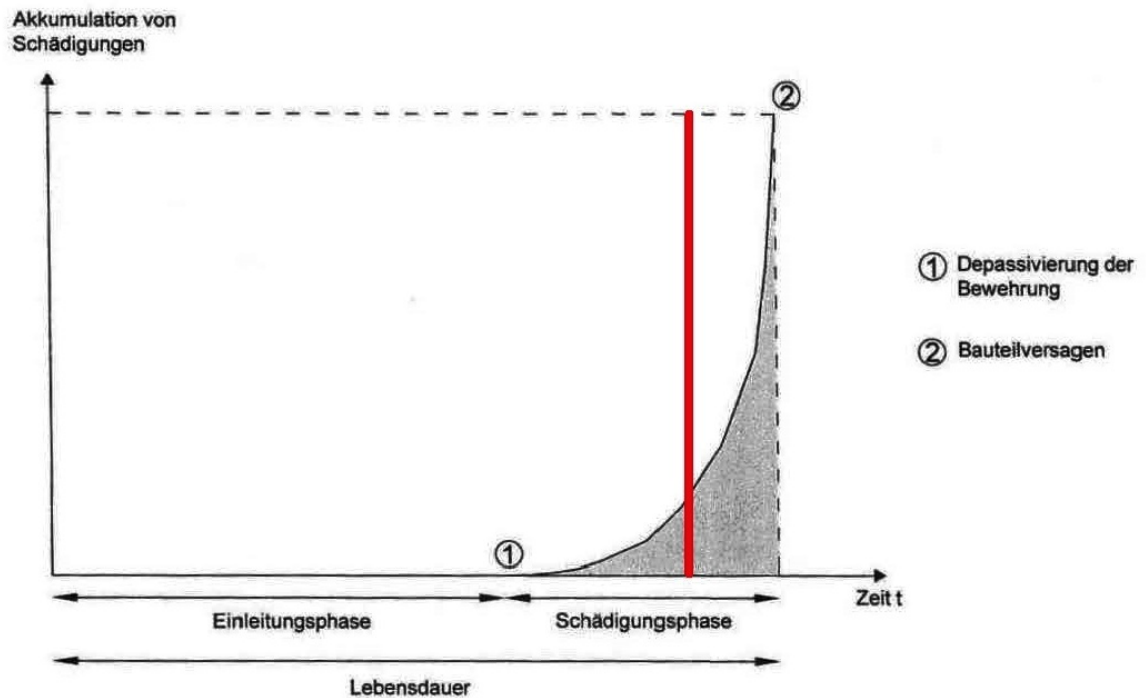
Zeitlicher Ablauf der Schädigungen mit Einschätzung des Bauwerkszustandes

Der ursprüngliche Entwurfsgrundsatz, alle auftretenden Zugspannungen durch eine ausreichende Vorspannung zu überdrücken, wurde bei weitem nicht eingehalten.

Hinsichtlich der Akkumulation der Schädigungen ist gemäß nachstehendem Bild die Einleitungsphase abgeschlossen und die Decke über dem 2.UG befindet sich in der Schädigungsphase. Die Lage des roten Balkens zeigt qualitativ den Bauwerkszustand im Hinblick auf den fortschreitenden Schädigungsprozess.

Trotz ausreichender Betondeckung zeigen die Bauteiluntersuchungen, dass die Chloride auch im ungerissenen Bereich bis zur Tragbewehrung vorgedrungen sind.

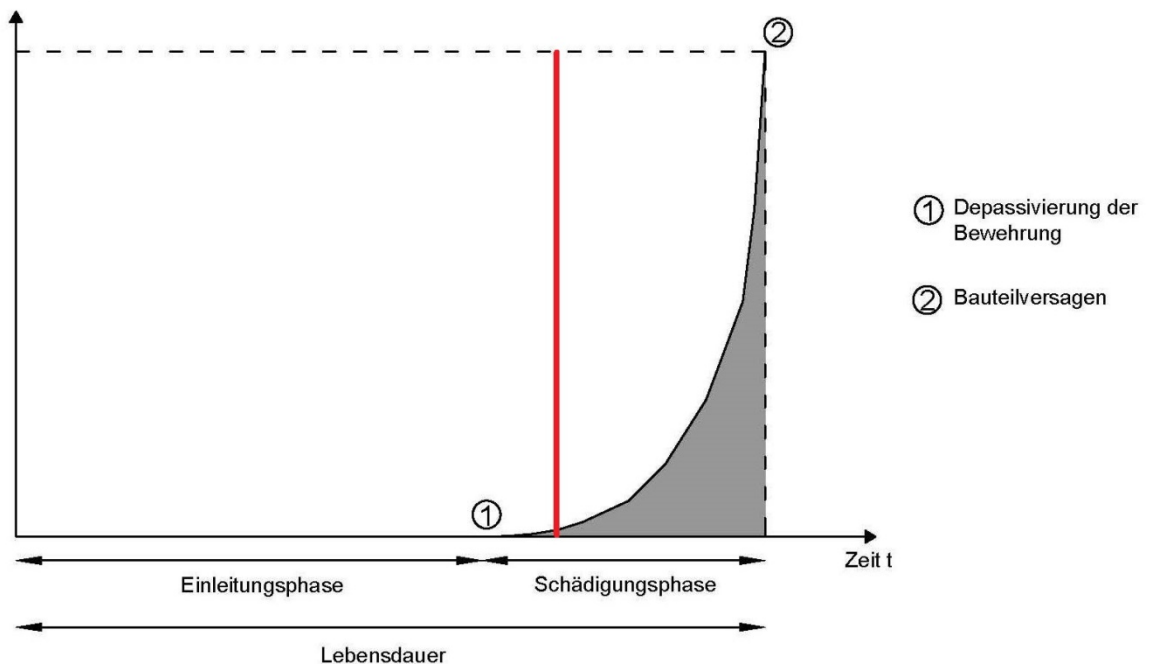
Akkumulation von  
Schädigungen

Hinsichtlich der Akkumulation der Schädigungen ist gemäß untenstehendem Bild die Einleitungsphase abgeschlossen und die Decke über dem 2.UG befindet sich im Beginn der Schädigungsphase. Die Lage des roten Balkens zeigt qualitativ den Bauwerkszustand, im Hinblick auf den fortschreitenden Schädigungsprozess.

Die Bauteiluntersuchungen haben gezeigt, dass das vorhandene starre Oberflächenschutzsystem OS8 zwischen den Rissen bisher im Wesentlichen eine ausreichende Schutzfunktion für den Chlorideintrag darstellt. Grund hierfür ist die im Gegensatz zum ersten Bauabschnitt vergleichsweise große Schichtdicke des Beschichtungssystems mit 3,6 – 5,2 mm.

In nahezu allen Bereichen zwischen den Rissen kann davon ausgegangen werden, dass der kritische Chloridgehalt im Beton im Bereich der Bewehrung noch nicht erreicht ist.
