Gutachterliche Stellungnahme

P278_GS01

vom 31.07.2020

Instandsetzung Balkone
Georg-Staber-Ring 4+6, 83022 Rosenheim

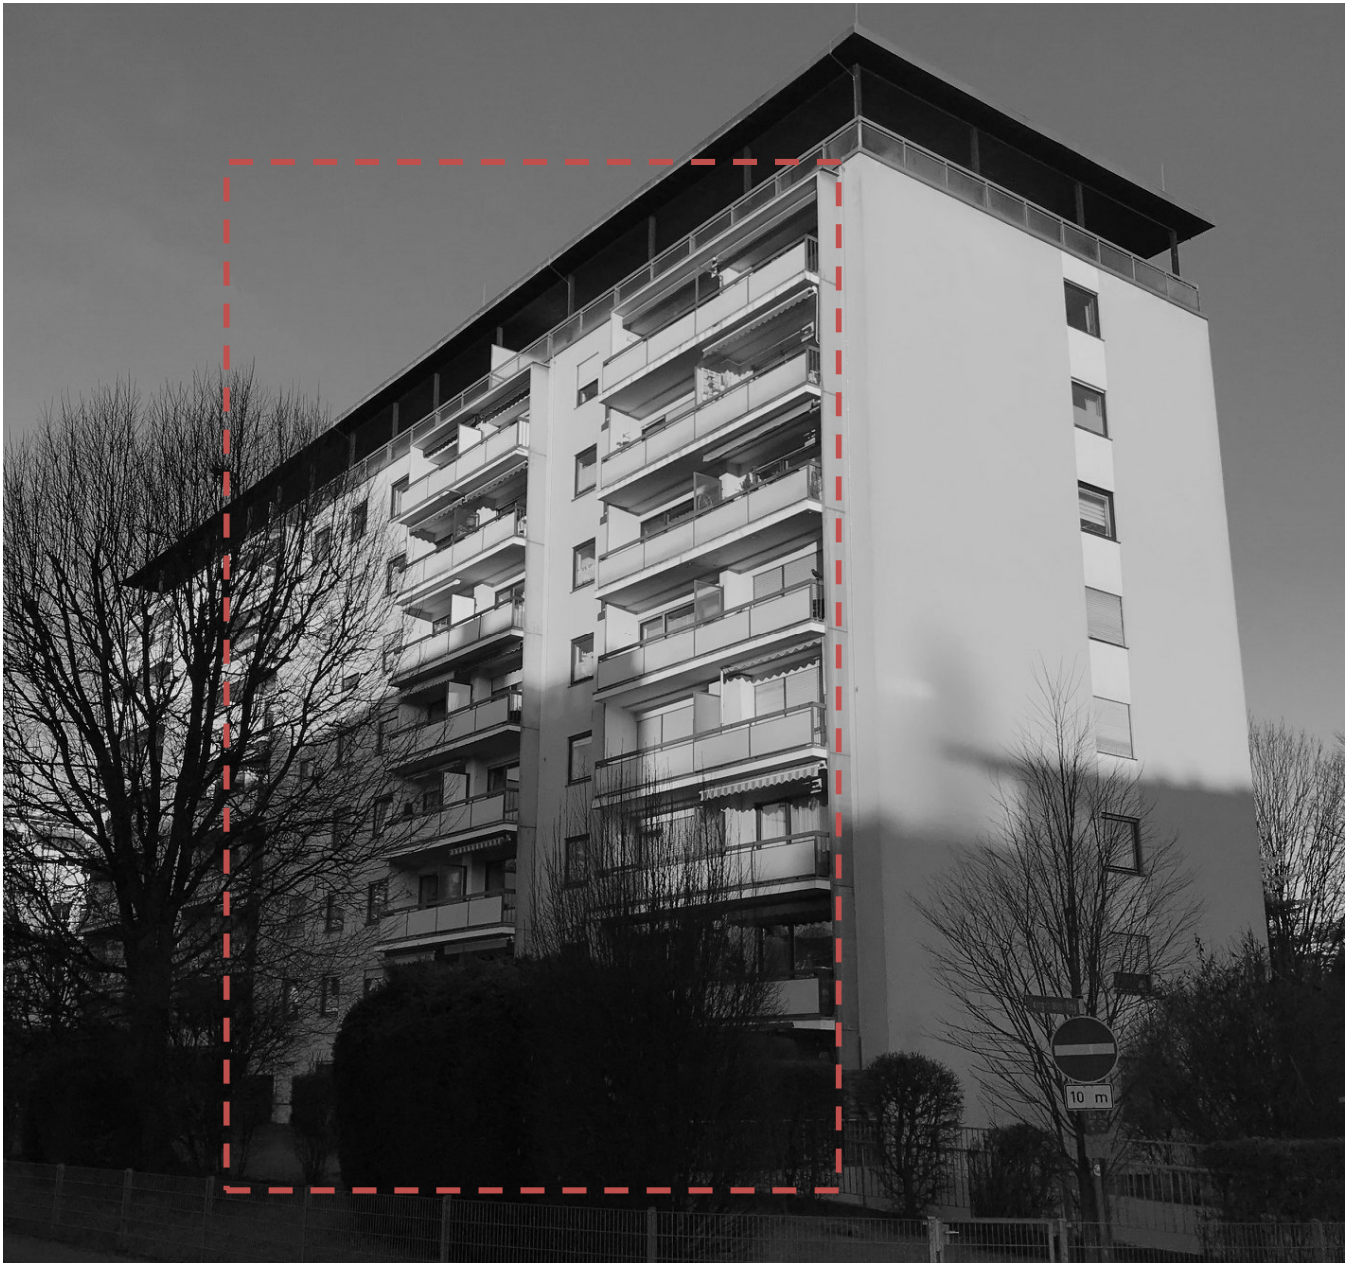
Bei dem zur Rede stehenden, 1966 errichteten Objekt, handelt es sich um den in Abb. 2 und Abb. 3 markierten Bereich eines 9-stöckigen Hochhauses (Hausnummern 4 + 6). An der Südseite sind vom 1. bis zum 7.OG Balkone aus Stahlbeton mit Stahlgeländern und umlaufenden Fertigteilrahmen angeordnet.

Abb. 2: Blick auf die Südfassade.

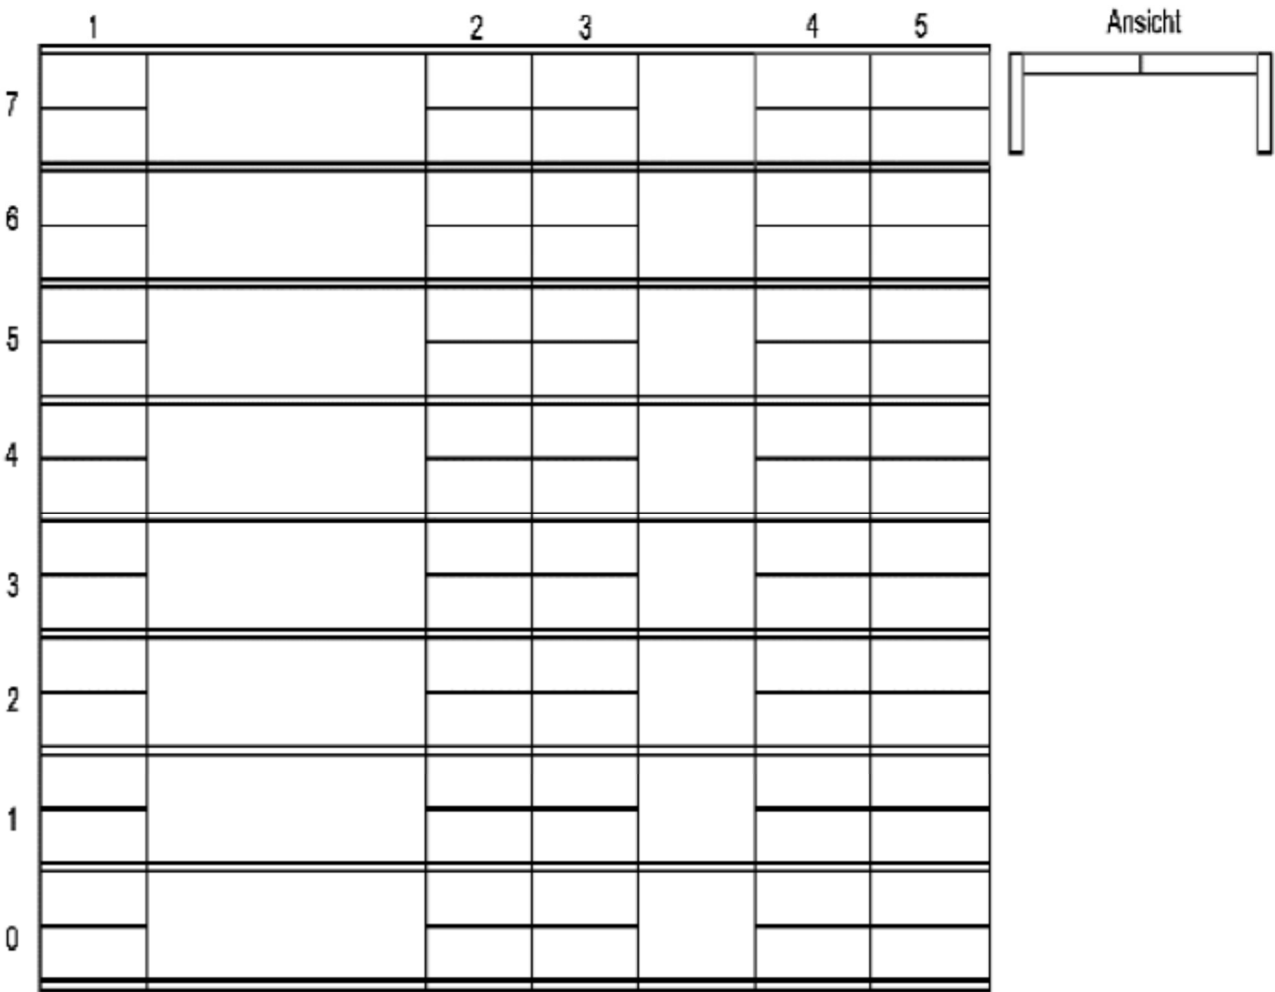
Abb. 3: Systemansicht der Balkone.

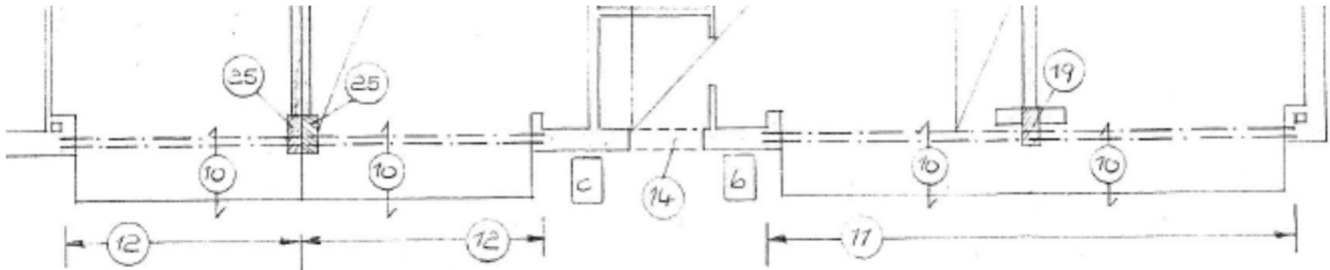
Abb. 4: Auszug Positionsplan, Pos. 610, Balkonplatte, EG (rechts)

Aus der statischen Berechnung zu Pos. 610 (Abb. 6) geht hervor, dass die baugleichen Balkone aus 18 cm starken Stahlbeton-Platten bestehen, die 90 cm über die Innenkante der Außenwände auskragen. Die teilauskragenden Balkonplatten sind nur auf der rechten Seite (Abb. 3) über jeweils 2 nebeneinanderliegende Wohneinheiten durchlaufend (Abb. 4, Pos. 11).

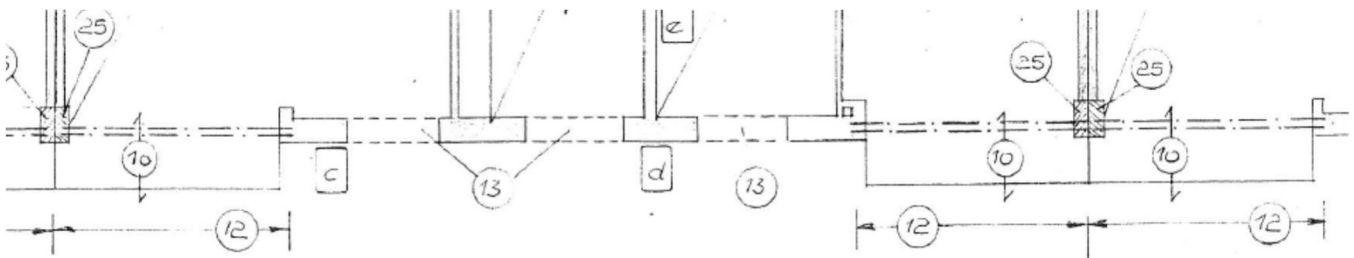
Abb. 5: Auszug Positionsplan, Pos. 10, Balkonplatte, EG (links)

Die mittleren und die linke Balkonplatten (Abb. 4, Pos. 12) sind jeweils durch eine Bauwerksfuge getrennt (Abb. 3, Pos. 12).

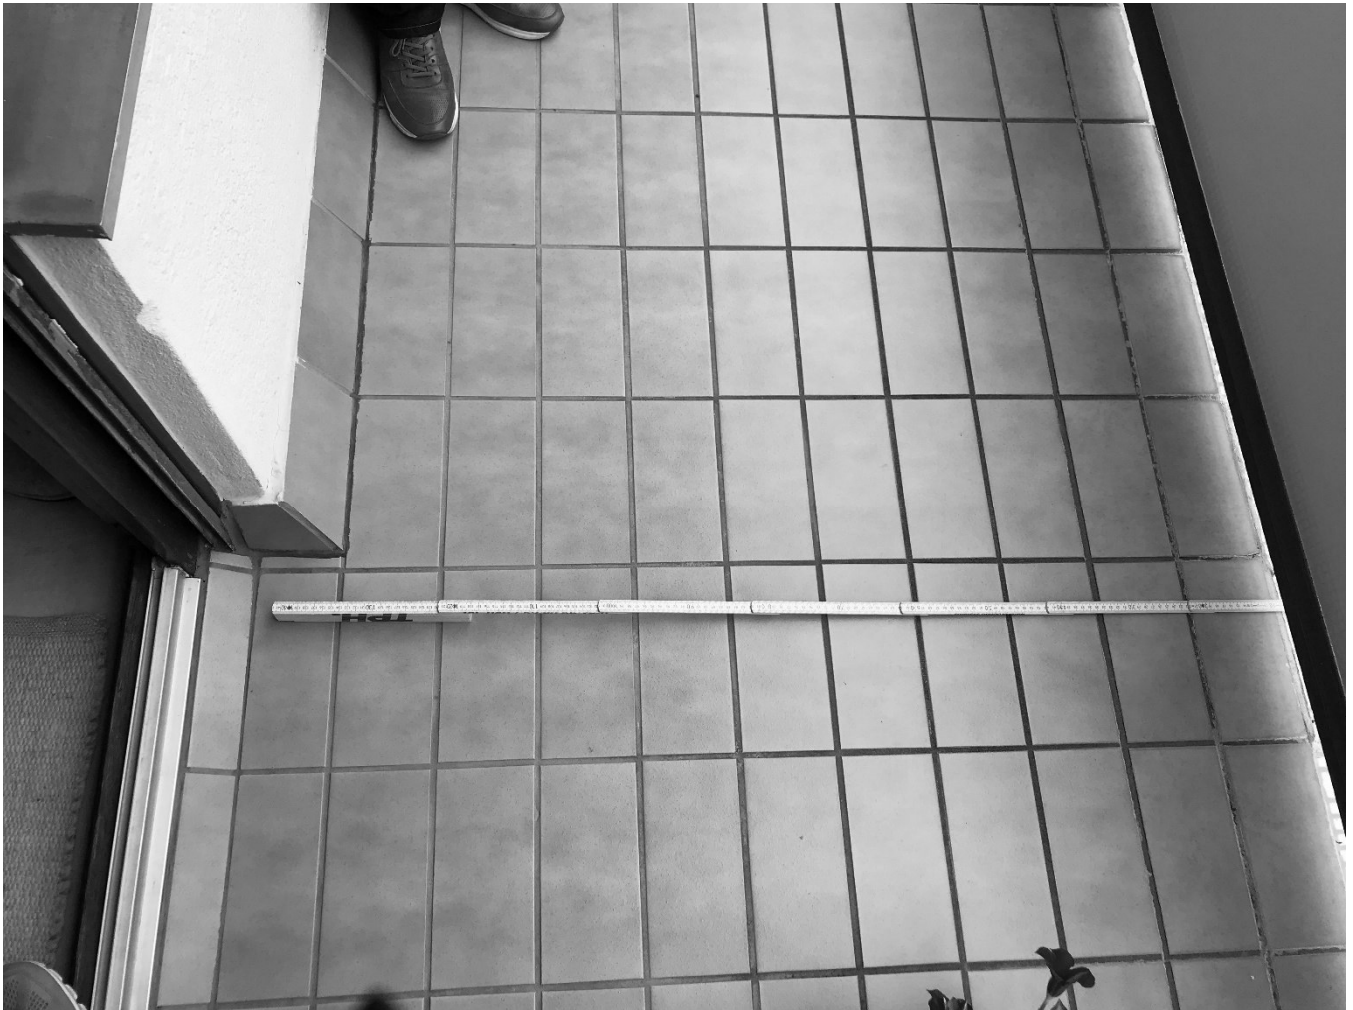
Abb. 7: Exemplarischer Blick auf die Oberseite eines Balkons.

Die Balkone sind mit Gefälle-Verbundestrichen und Fliesen belegt (soweit visuell einsehbar). Die baugleichen Balkone sind insgesamt ca. 1,40 m breit und kragen ca. 60 cm (\cong 90 cm ab Innenkante Wand) über die Gebäudeaußenwände aus (siehe auch Abb. 6).

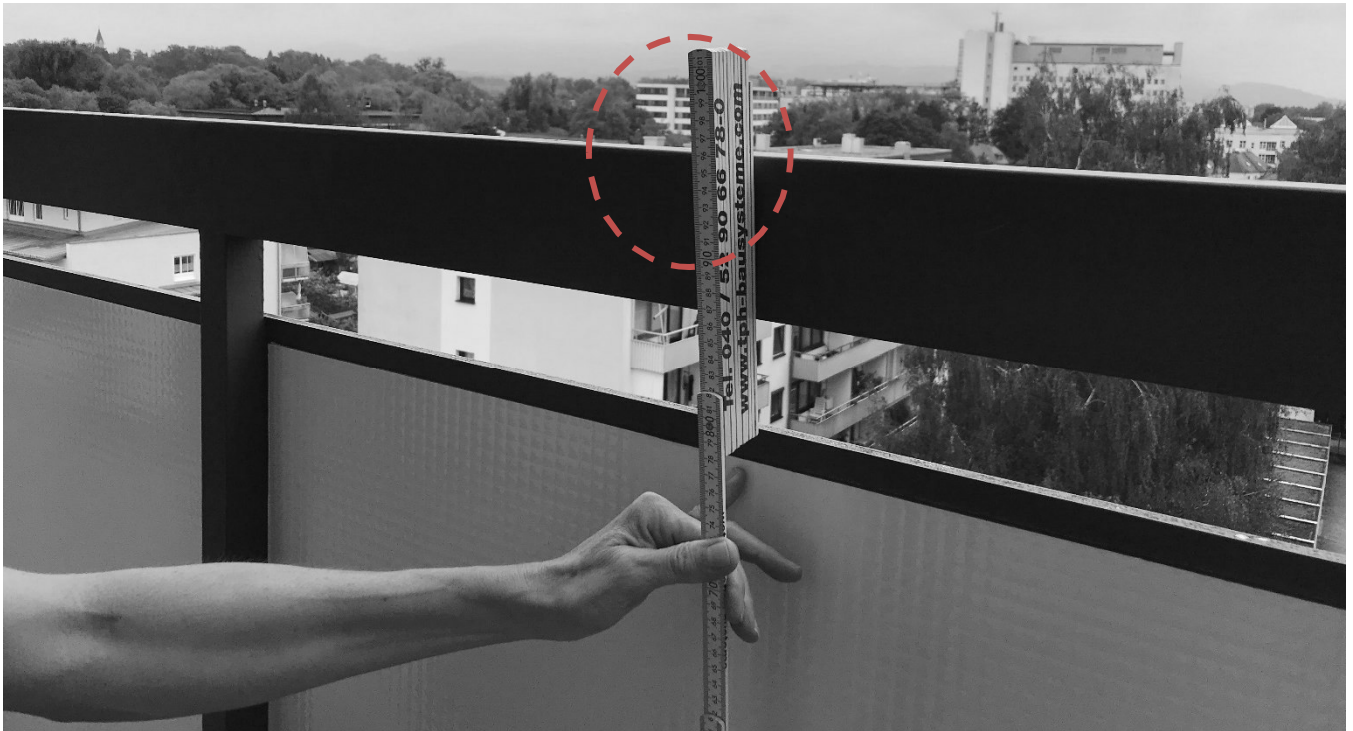
Abb. 12: Blick auf die Balkongeländer

Die Balkongeländer bestehen aus Stahlgeländern mit geschlossenen Füllpaneelen. Die Geländerhöhe über OK-Fliesenbelag beträgt ca. 96 cm.

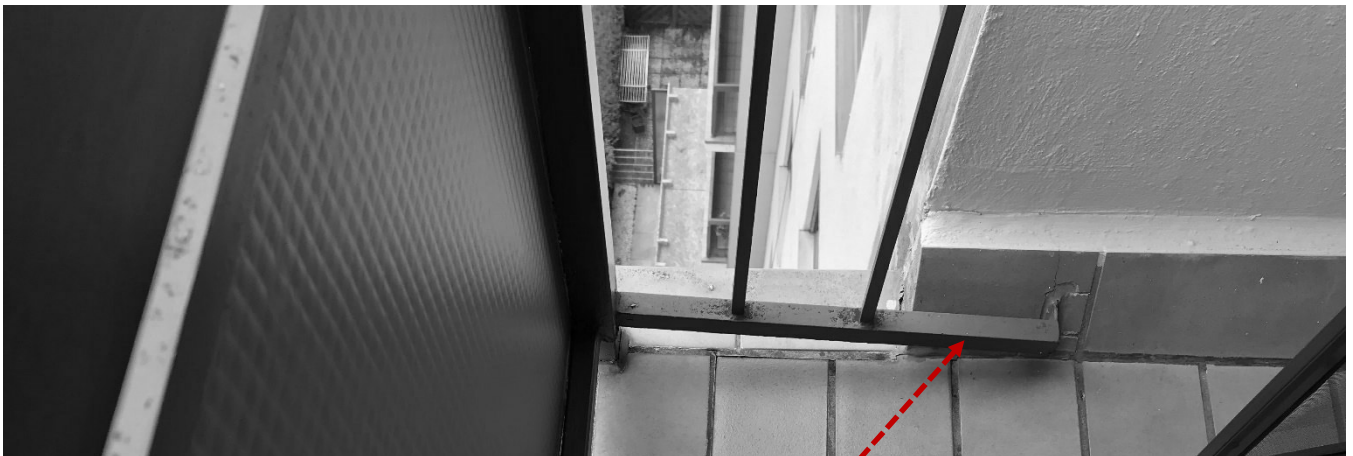
Abb. 13: Die Geländerkonstruktionen sind seitlich in den Wänden bzw. in den Fertigteilrahmen befestigt.

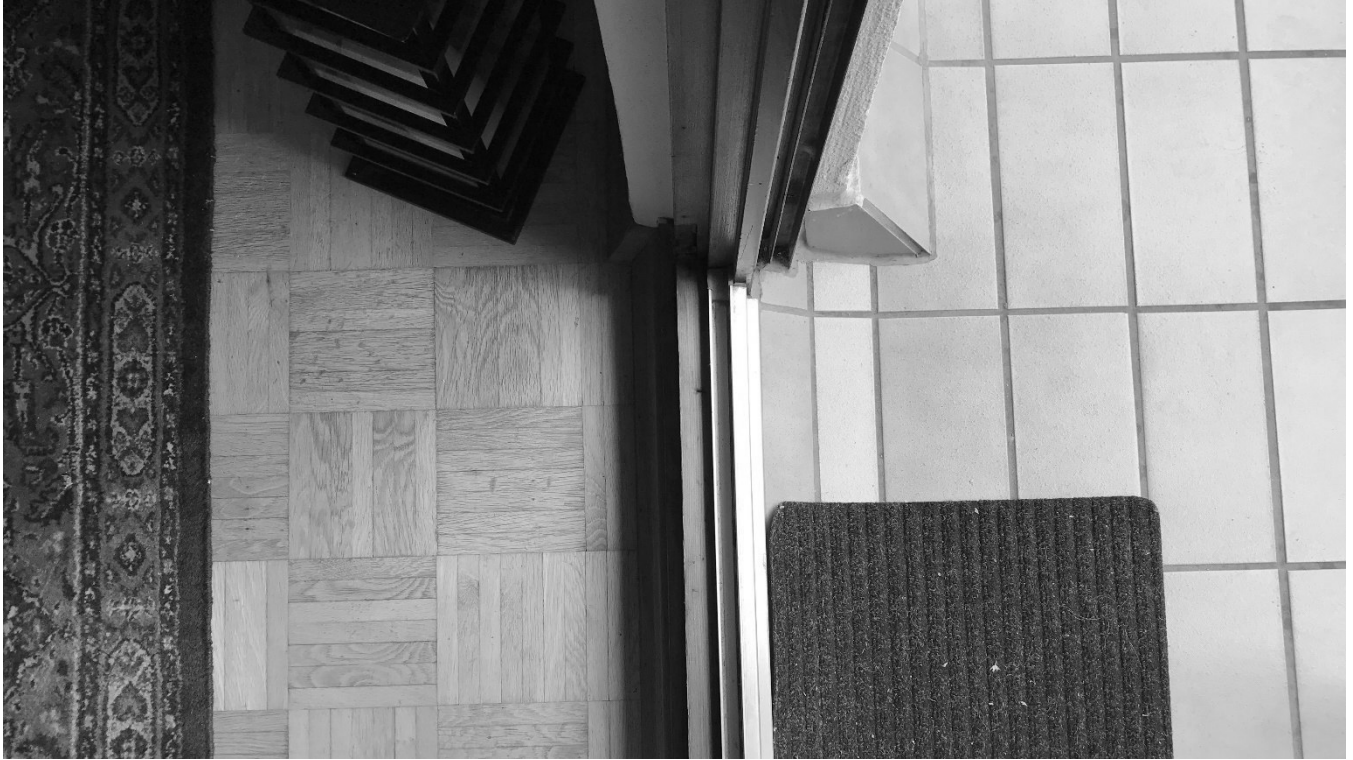
Abb. 14: Blick auf das Rahmenprofil der Balkontüre.
