GUTACHTERLICHE STELLUNGNAHME

Objekt: Instandsetzung Klärwerk Markt Indersdorf

Anlass: Mängel an der Spritzmörtelauskleidung Becken Ost

Gutachten-Nr.: 150506

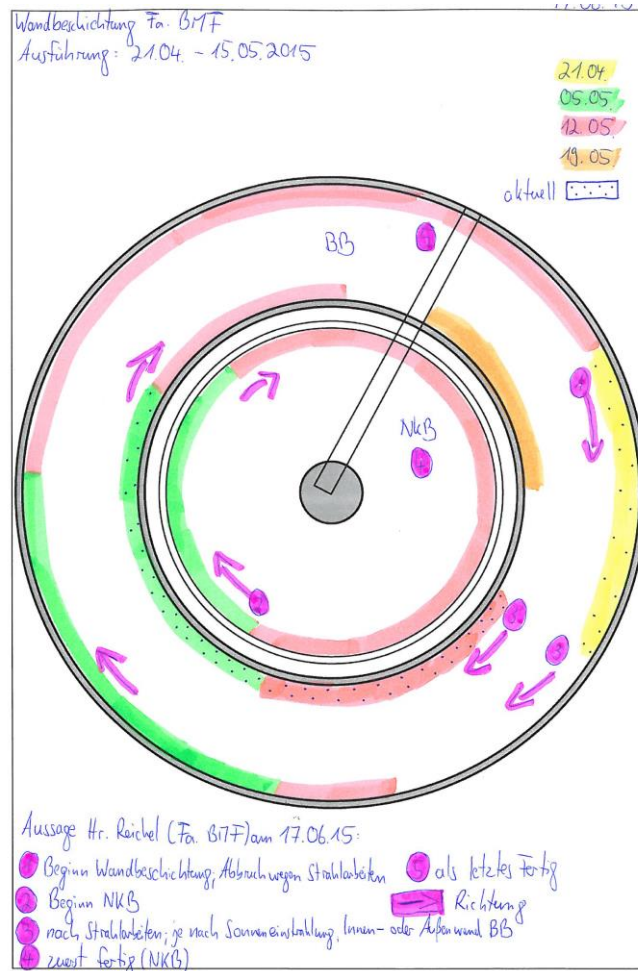
- 10) Anhand der Aufzeichnungen im Bautagebuch und der Fotodokumentation der Bauüberwachung lässt sich nicht durchgängig rekonstruieren, wann auf welchem Wandabschnitt der Spritzmörtel appliziert wurde. Eine lagemäßige Zuordnung der schadhaften Bereiche zum Herstelldatum ist nur für einzelne Wandabschnitte rekonstruierbar, Abb. 4.

Abb. 4: Rekonstruktion des Bauablaufes

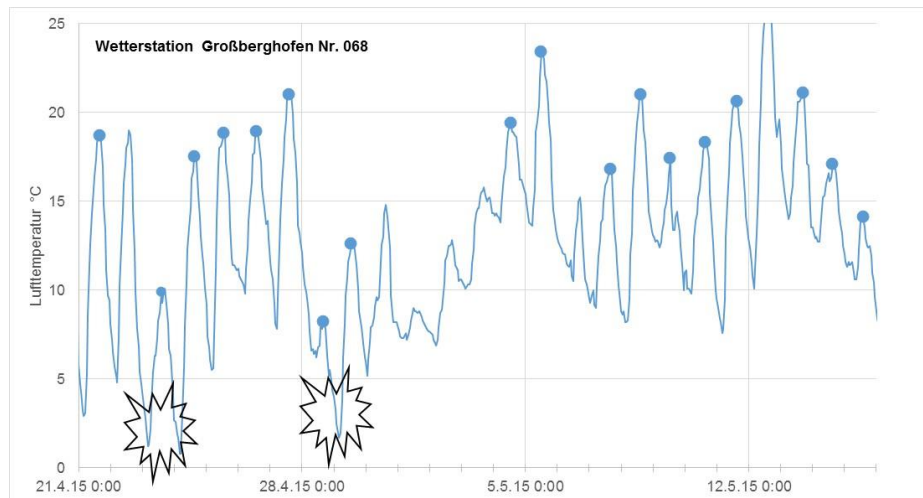
- 11) Zur Beurteilung der Witterungseinflüsse wurden die Wetteraufzeichnungen einer nur wenige Kilometer von Markt-Indersdorf entfernten Messstelle bei Großberghofen herangezogen. Demnach herrschten für die Ausführung von Spritzmörtelarbeiten keine sehr ungünstigen Temperaturverhältnissen. Allerdings näherten sich am 23. und 29.4.15 die Lufttemperaturen über Nacht der Null-Grad Grenze, s. Abb. 5.

Abb. 5: Lufttemperaturen (Quelle: Agrarmeteorologisches Messnetz Bayern)
