# Gutachten

P471\_GA01

## Instandsetzung der Tiefgarage

VR-Bank Rottal-Inn eG

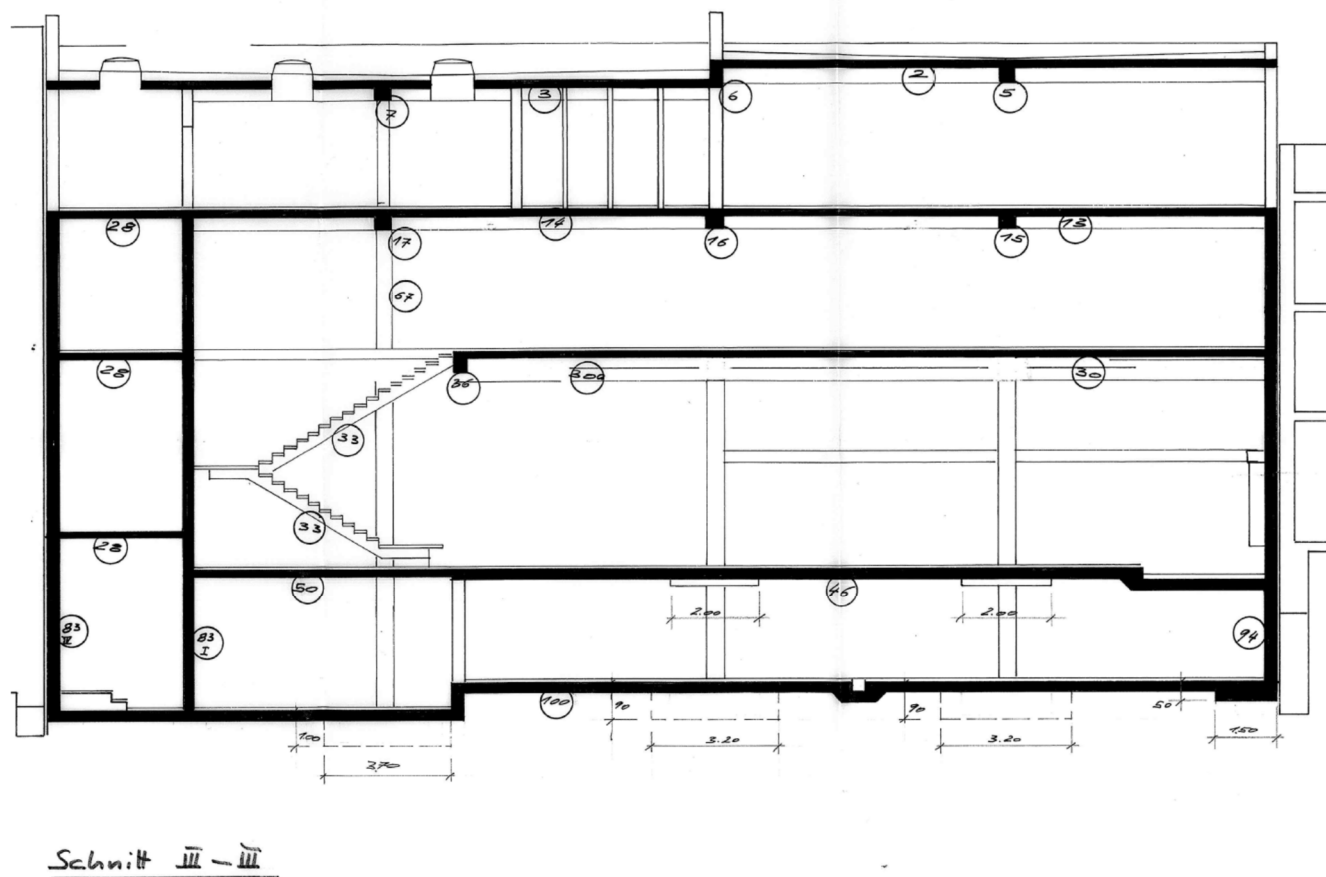
Abb. 5: Gebäudeschnitt III-III, Auszug aus [A] 2.

Die befahrbaren Stb.-Bodenflächen sind mit einem Verbundestrich, ohne Abdichtungs- und Oberflächenschutzmaßnahmen ausgeführt worden. Um die Entwässerung der Fahrfläche zu ermöglichen, wurde mittig eine gefällelose Entwässerungsrinne (b/d= 30/35) ausgebildet (siehe **Abb. 5**). Durch das fehlende Gefälle entstanden über den Nutzungszeitraum, die damit verbundenen Chloridexpositionen der tragenden Stb.-Bauteile, wie Wände und Stützen. Im Rahmen der am 01.09.2022 durchgeführten Untersuchungen wurden signifikante Schädigungen der tragenden Bewehrung identifiziert. Durch das vorhandene Schadensbild sah sich der Unterfertigte veranlasst, die sofortige Nutzungsuntersagung zu veranlassen und eine temporäre, statisch berechnete Abfangkonstruktion einzubauen, die die Resttragfähigkeit der lastabtragenden Bauteile, auch während der Instandsetzungsmaßnahmen, gewährleistet. Demgegenüber zeigt die mit Gußasphalt belegte Zufahrtsrampe kein auffälliges Schadensbild.

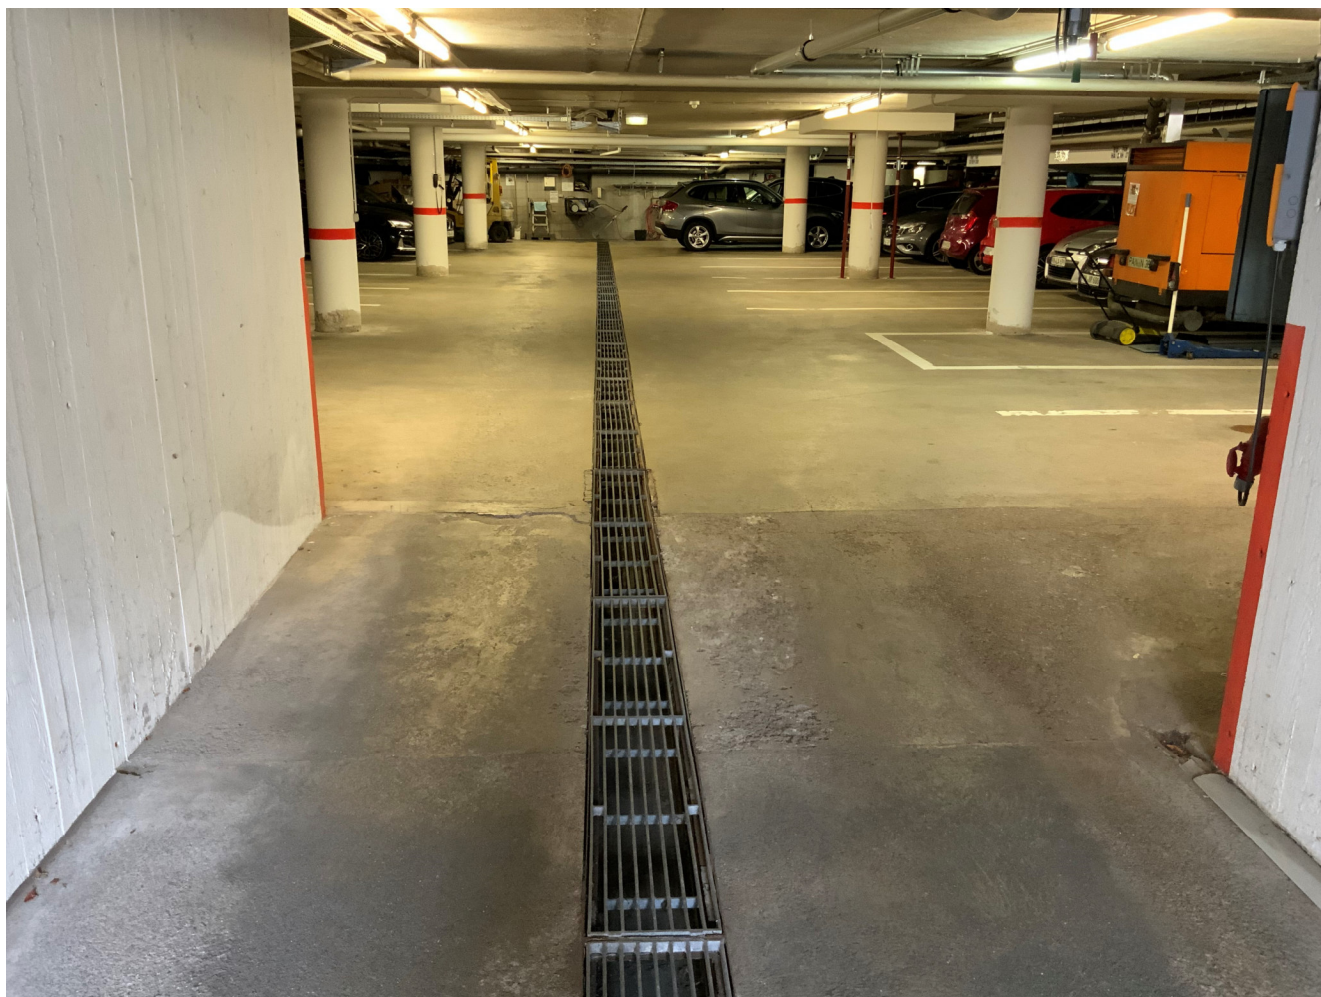
Abb. 6: Blick in die Tiefgarage, Aufnahme vom 01.09.2022.

Die befahrbaren Bodenflächen sind mit einem unbeschichteten Zementestrich belegt. Die mit Stahlgitterrosten abgedeckte Entwässerungsrinne verläuft mittig in der Zufahrt. Die Zufahrtsrampe ist im unteren Bereich teilüberdacht.

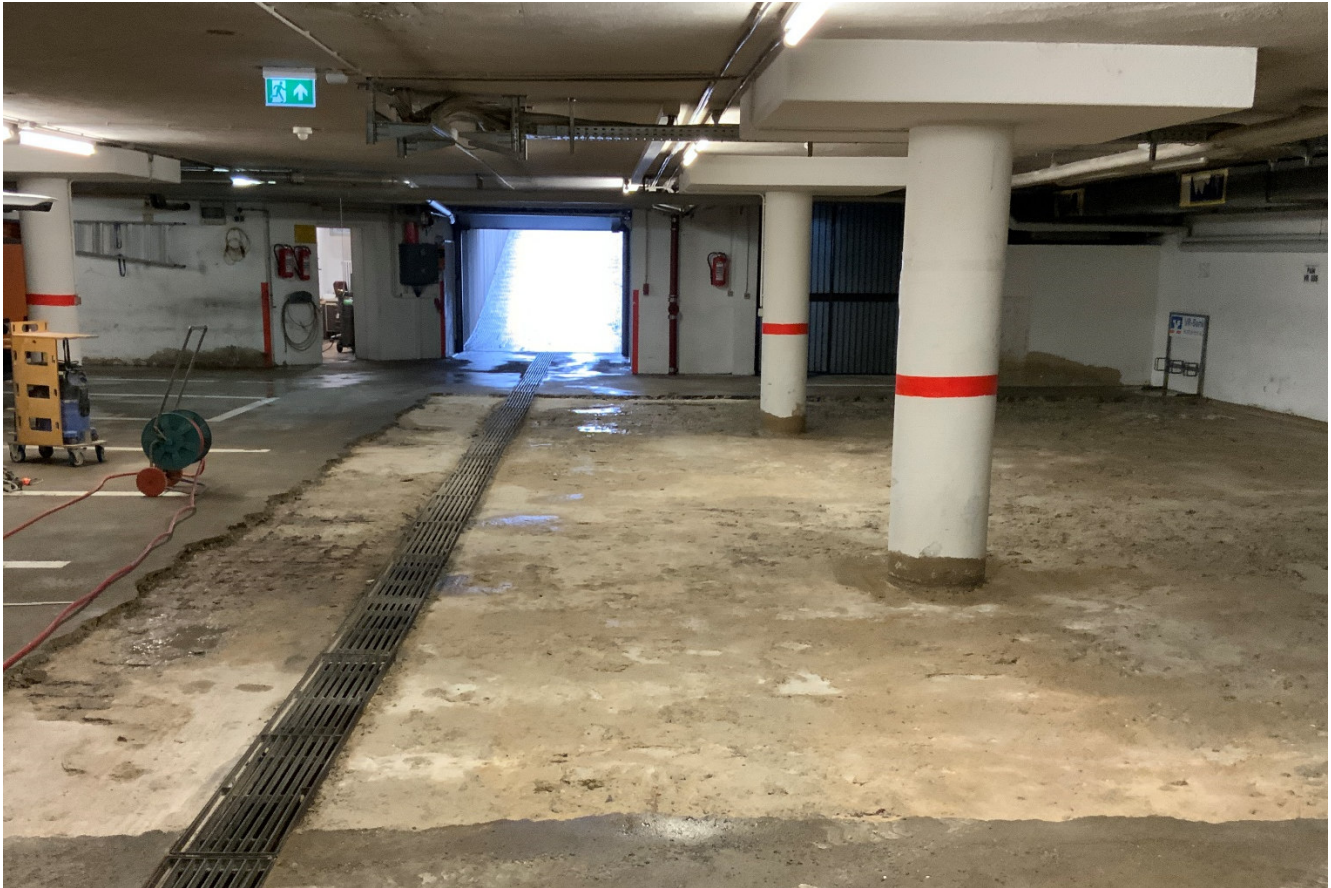
Abb. 7: Blick auf die in Teilbereichen freigelegte Bodenplatte.

Der Verbundestrich wurde in Teilbereichen zu Untersuchungszwecken rückgebaut.

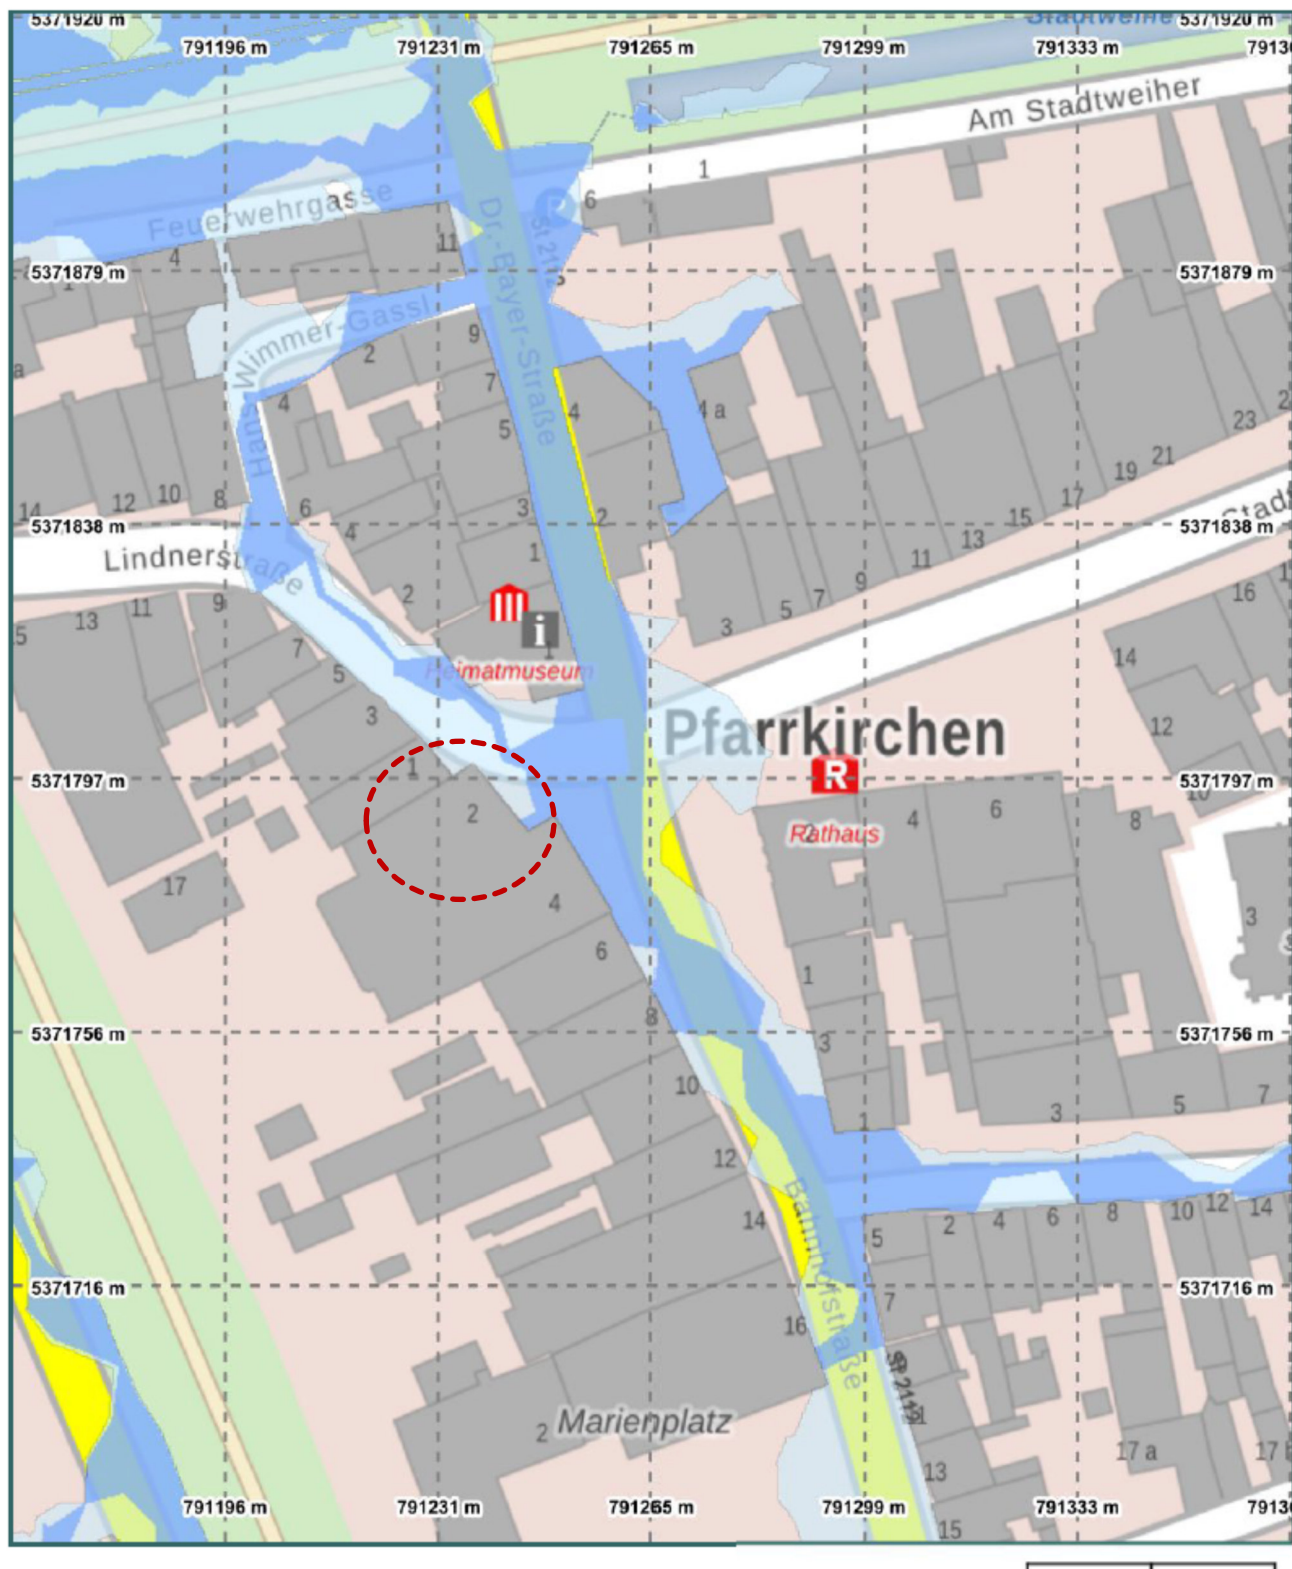
Abb. 8: Quelle Umweltatlas Bayern, Stand 02-2023, Wassergefahren.

Hinsichtlich der am Objekt vorliegenden Wasserbelastung ist der Bemessungswasserstand mit  $> 0,5$  m über Geländeoberkante (GOK) anzusetzen (Auszug aus dem Umweltatlas, Wassergefahren Abb. 8). In der statischen Berechnung „[U] 1 P471\_750317\_Statik\_Berechnung\_Seite-1-352“ und dem Prüfbericht zur statischen Berechnung „[U] 2 P471\_750317\_Statik\_Prüfbericht“ sind keine Vorgaben zur Wasserbelastung angegeben. In der Bestandsstatik fehlen die Berechnungen/Stand sicherheitsnachweise zur Auftriebssicherung und der daraus resultierenden Druckwasserbelastung für das Objekt.

Hinsichtlich der am Objekt vorliegenden Wasserbelastung (siehe Erläuterungen zu Ziff. 3.4.2) ist der Bemessungswasserstand mit  $> 0,5$  m über Geländeoberkante (GOK) anzusetzen (Auszug aus dem Umweltatlas, Wassergefahren Abb. 8). In der statischen Berechnung „[U] 1 P471\_750317\_Statik\_Berechnung\_Seite-1-352“ und dem Prüfbericht zur statischen Berechnung „[U] 2 P471\_750317\_Statik\_Prüfbericht“, sind keine Vorgaben zur Wasserbelastung angegeben. In der Bestandsstatik fehlen dementsprechend die Berechnungen (Stand sicherheitsnachweise) zur Auftriebssicherung und der daraus resultierenden Druckwasserbelastung für das Objekt. Vor diesem Hintergrund wurde unter Ziff. 3.4.2 bereits empfohlen, im Rahmen der Planung der Instandsetzungsmaßnahme, die fehlenden Standsicherheitsnachweise (aufgrund der vorliegenden Wasserbelastung) nachzuführen.

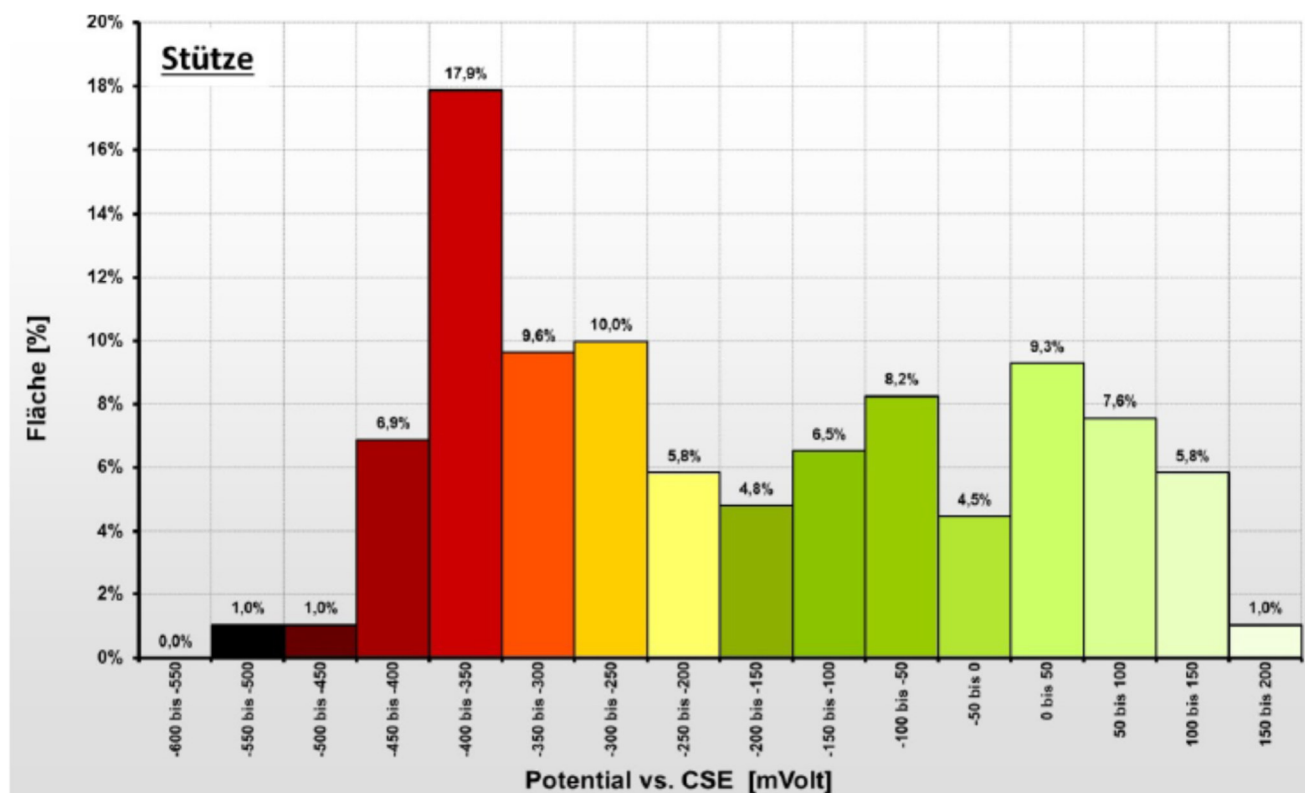
An allen Stützensockeln sind umlaufend hohe, negative Potentiale  $< -400$  mV vorhanden, woraus ein aktiver Korrosions-/Auflösungsprozess der tragenden Stützbewehrung abgeleitet werden kann. In den gelb/orange dargestellten Bereichen beginnen die Korrosionsprozesse an der Bewehrung.

Die Bohrmehlbeprobungen BP11, BP13, BP14 und BP15 (negativer Messwert bzw. Messwert im Übergangsbereich, hohe / kritische Chloridgehalte) sowie BP12 (negativer Messwert in einer Höhe von 20cm, hohe / kritische Chloridgehalte bis 4cm) sowie die Sondierungen bei BP11 und BP14 bestätigen die Einschätzung der Korrosionsvorgänge anhand der Potentiale.

Abb. 17: Statistischer Flächenanteil (%) Potentialspannungen Stützen, Auszug aus [A] 9.

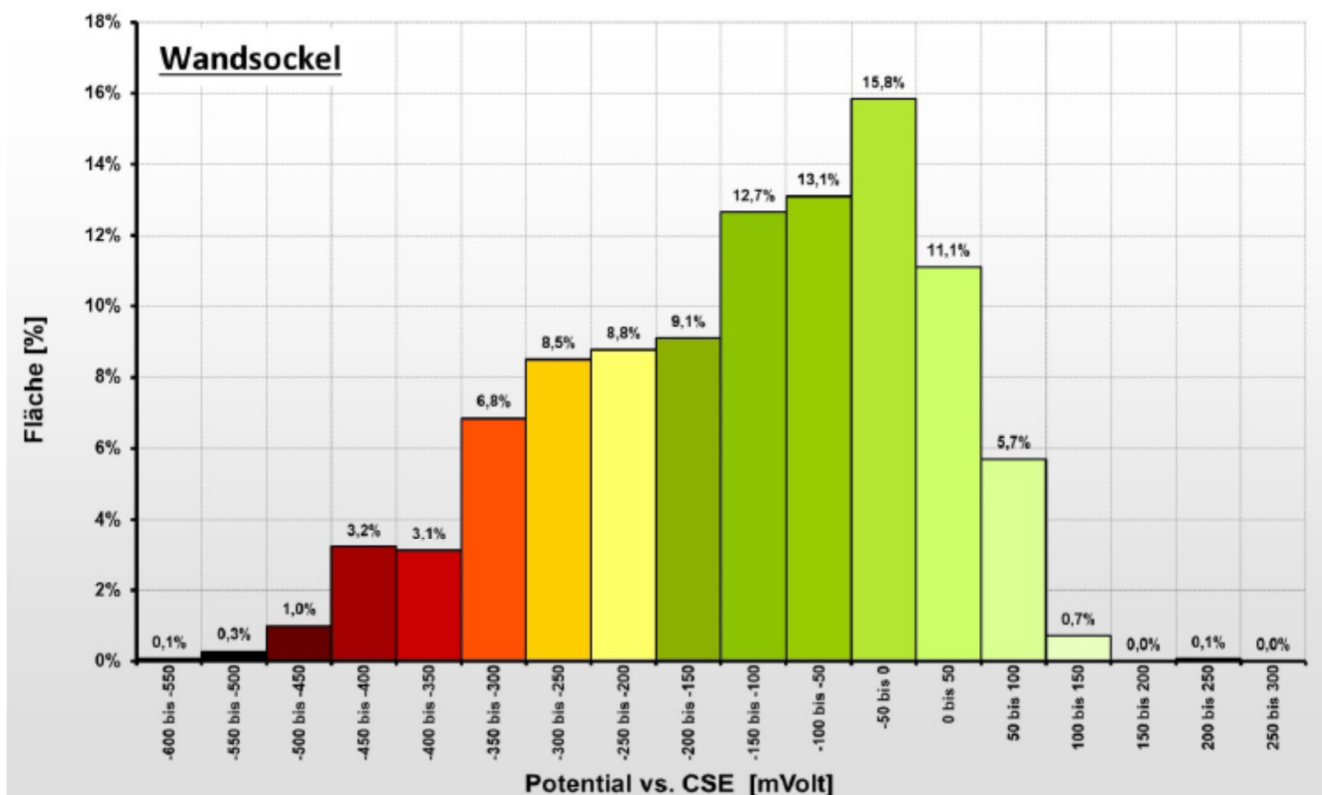
Die dargestellten Potentialfeldgrafiken der Wandsockel zeigen im Fußbereich, flächig und lokal, bis 50cm Höhe, negative, bereits aktive Korrosion (in den Grafiken rot dargestellt) und Potentiale im Übergangsbereich (in den Grafiken gelb bis orange dargestellt) auf.

- An Wand W07\_2 wurden Bohrmehlproben bei BP05 (h=0cm) und BP06 (h=20cm) in zwei Höhen bei negativem Potential entnommen. Bei beiden Bohrpunkten wurden stark erhöhte Chloridanreicherungen bis 6cm Tiefe festgestellt; Korrosion ist bei negativem Potential auch bis zu einer Höhe von 50cm wahrscheinlich.

- Bei Prüfstelle BP07 an Wand W10, mit einem Messwert von -287mV im Übergangsbereich, wurden in 6cm Tiefe stark erhöhte Chloridanreicherungen festgestellt. Die Sondierung bestätigt Korrosion an der Bewehrung. Bei der Sondierung bei BP 07 wurden Korrosionsspuren an der Bewehrung (trotz BD 53 mm) bei einem Chloridgehalt von 0,83M%/Zement festgestellt.

- Im Zuge der Sondierung bei BP 05 wurde chloridinduzierte Korrosion mit Querschnittsverlusten von bis zu 100% festgestellt.
- Die Wandsockel W18 und W19 zeigen teilweise negative, auf Korrosion hinweisende Potentiale – sowie Potentiale im Übergangsbereich im Fußbereich auf. Bei geringen Betondeckungen kann es zu carbonatisierungsinduzierter Korrosion kommen (Mittelwert Karbonatisierung 31mm).

Aufgrund der vorstehenden Erkenntnisse sind an den Wandsockeln der Tiefgarage mit negativen Potentialen und Potentialen im Übergangsbereich, Korrosionsprozesse auch bei höheren Betondeckungen bis in 6cm Tiefe nicht auszuschließen.

Abb. 21: Statistischer Flächenanteil (%) Wandsockel Tiefgarage, Auszug aus [A] 9.

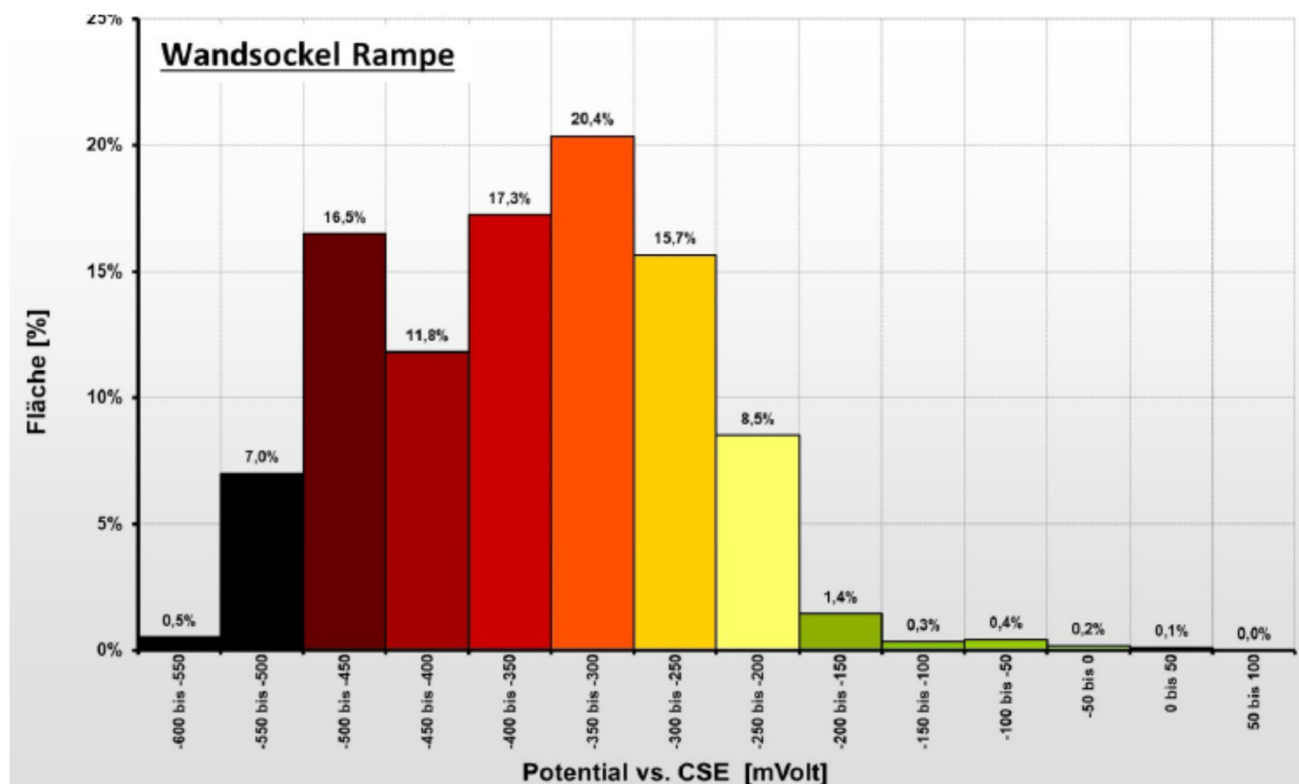
- Die Potentialfeldgrafiken der Rampensockel zeigen aktive Korrosion (in den Grafiken rot dargestellt) und Potentiale im Übergangsbereich (in den Grafiken gelb bis orange dargestellt) bis zu einer Höhe von 50cm auf. Die negativen Potentiale sind erfahrungsgemäß auf eine Durchfeuchtung der Rampenbauteile (=erhöhte Leitfähigkeit und dadurch geringerer, elektrischer Widerstand) zurückzuführen. Die Chloridgehalte bei BP 10 an der Rampenwand liegen bei 0,1M%/Zement und sind eindeutig als unkritisch einzustufen. Im Zuge der Instandsetzung sollte die Einschätzung in weiteren Bereichen, insbesondere mit Anzeichen von aufsteigender Feuchtigkeit, durch Bohrmehlbeprobungen überprüft werden, um den Korrosionsschutz sicherzustellen. Aufgrund der

Betondeckung und der festgestellten Karbonatisierung lässt sich ebenfalls keine erhöhte Korrosionsgefährdung infolge der Karbonatisierung ableiten.

Abb. 22: Statistischer Flächenanteil (%) Wandsockel Rampe, Auszug aus [A] 9.

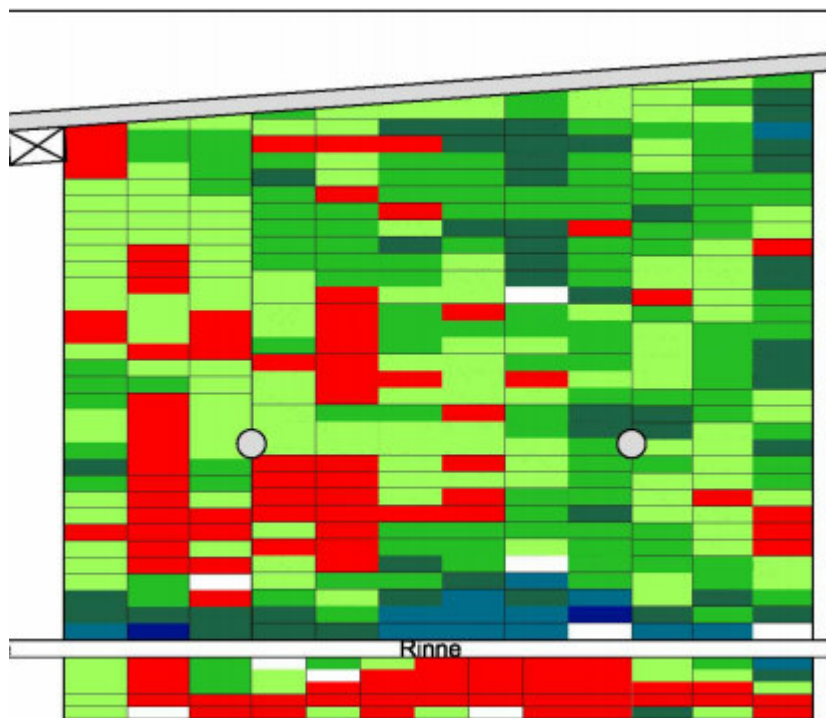
Abb. 27: Messfläche Bodenplatte Auszug aus [A] 6.

Messwerte zwischen 0 – 68 mm.

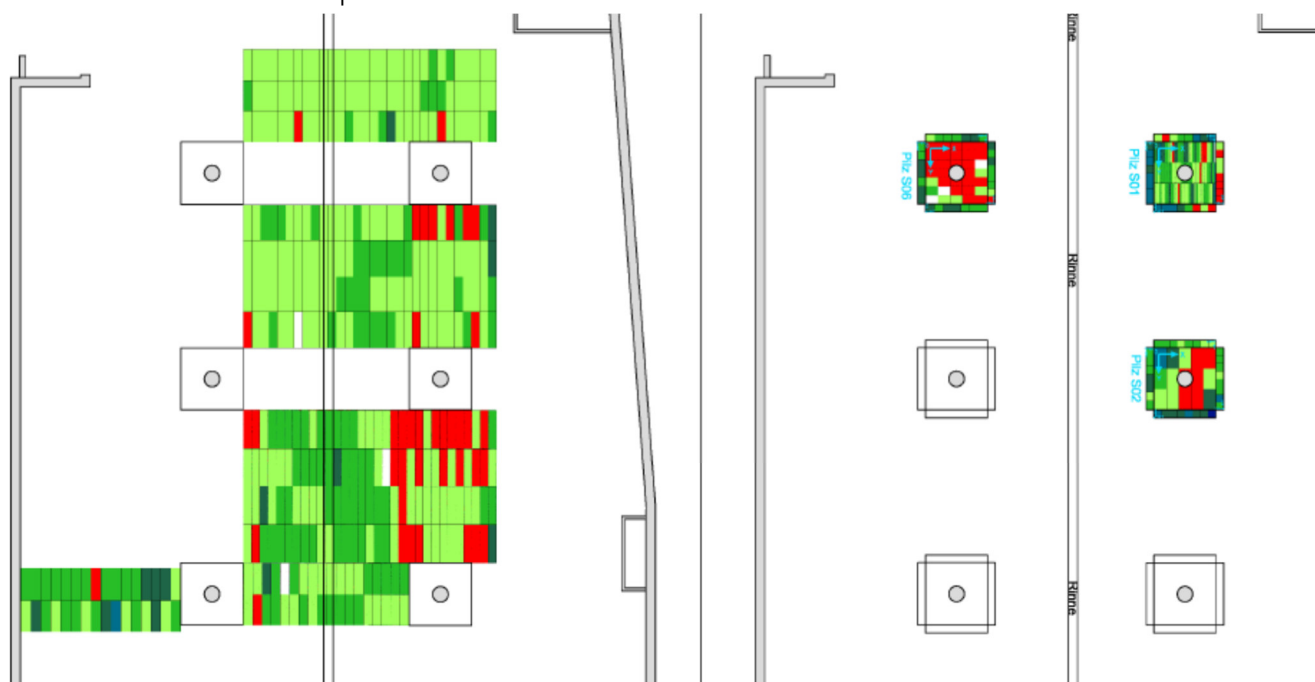
Abb. 28: Messfläche Decke und Stützenpilze, Auszug aus [A] 7.

Messwerte an der Deckenuntersicht zwischen 11 und 62 mm (Messfläche 99,38 m<sup>2</sup>)

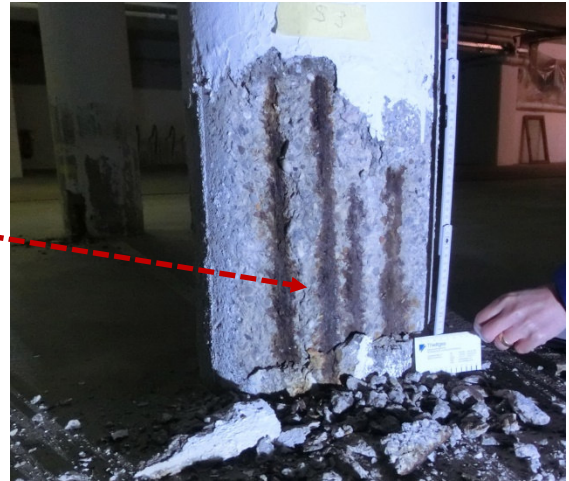
Mit der Korrosion ist eine Volumenzunahme der Bewehrung verbunden, die zur Absprengung der Betondeckung führt.

Abb. 33: Charakteristisches Schadensbild, Betonabplatzung durch Bewehrungskorrosion.
