Datum : 11.08.2022
Zeichen : PW
Aktenzeichen : 22-04511-SV

-GUTACHTEN- -Tiefgarage-

D-84347 Pfarrkirchen, Bahnhofstraße 2-4

Ersteinschätzung zu Schäden an der gesamten Tiefgarage

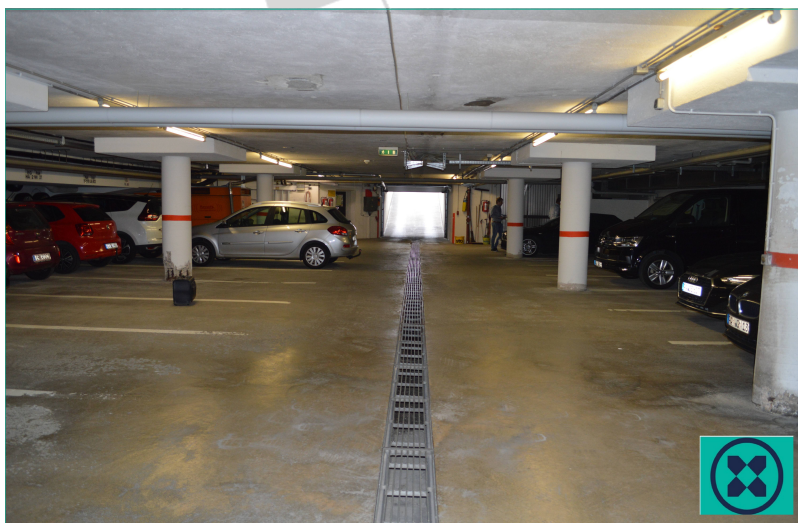
Tiefgarage:

Aufgrund der über jahrzehnte langer Feuchteeinwirkung in der Tiefgarage kam es zu erheblichen und nachstehend allgemein beschriebenen Bauschäden.
