**Untersuchungsbericht erstattet am 12.01.2023**

Korrosionsuntersuchungen an Stahlbetonbauteilflächen  
Potentialfeldmessung und betontechnologische Baustoffprüfungen

**Projekt: TG Bahnhofstraße 2-4 in Pfarrkirchen**

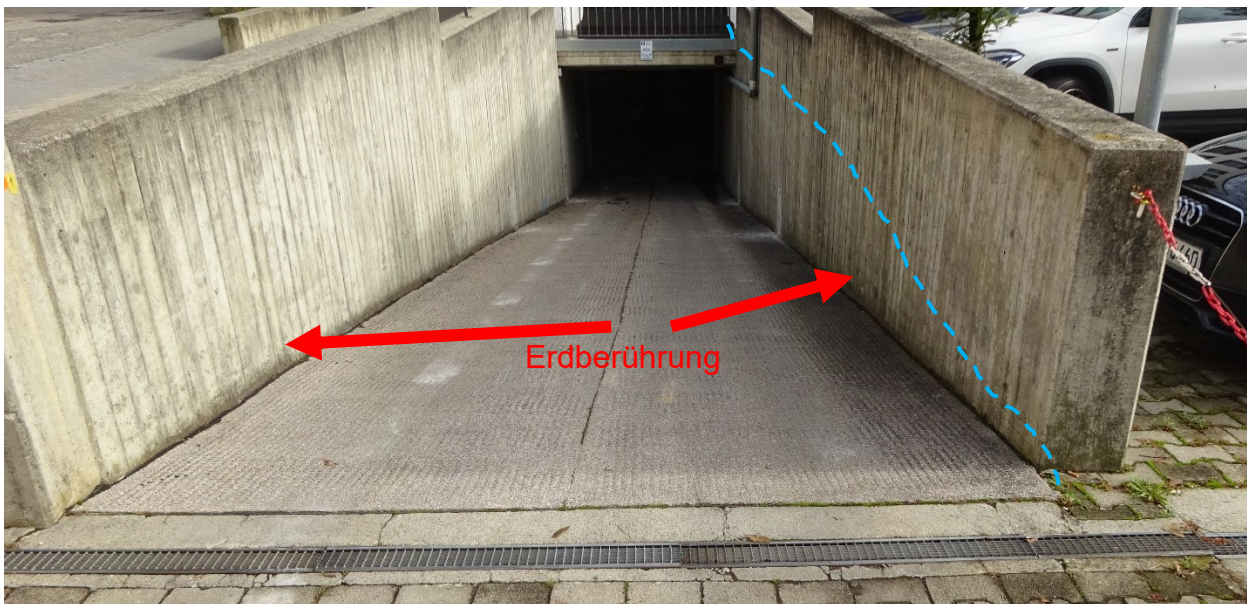
Prüfstelle BP10

Die Potentialfeldgrafiken der Rampensockel zeigen flächig negative auf Korrosion hinweisende Potentiale (in den Grafiken rot dargestellt) und Potentiale im Übergangsbereich (in den Grafiken gelb bis orange dargestellt) bis zu einer Höhe von 50cm auf. Die negativen Potentiale sind erfahrungsgemäß und entsprechend der Ergebnisse überwiegend auf die „rückseitige“ Erdberührung der Rampe und der Rampenwände (Fundamente) und weniger auf Korrosion infolge Chloridanreicherungen zurückzuführen (elektrolytischer Kontakt zu Erdreich, Zinkerder). Die Chloridgehalte bei BP 10 an der Rampenwand liegen bei 0,1M%/Zement und sind eindeutig als unkritisch einzustufen. Im Zuge der Instandsetzung sollte die Einschätzung in weiteren Bereichen, insbesondere mit Anzeichen von aufsteigender Feuchtigkeit, durch Bohrmehlbeprobungen überprüft werden, um den Korrosionsschutz sicherzustellen. Aufgrund der Betondeckung und der festgestellten Karbonatisierung lässt sich ebenfalls keine erhöhte Korrosionsgefährdung infolge der Karbonatisierung ableiten.

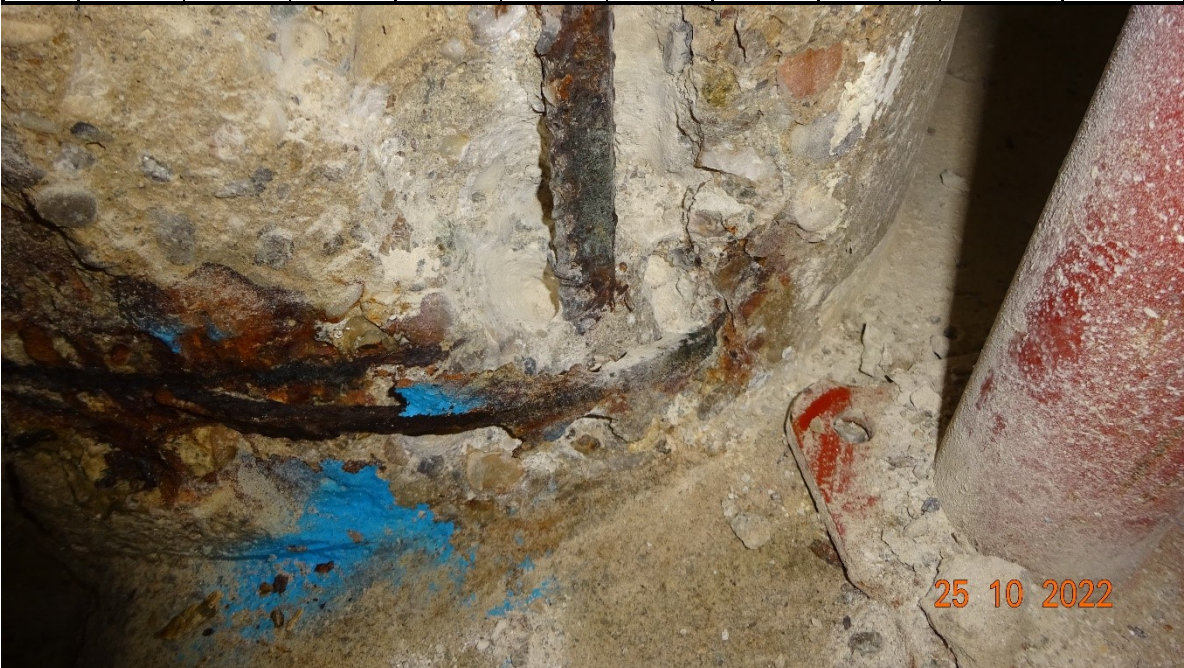
Prüfstelle		Bauteil  Bauteilbezeichnung Lage optische Feststellungen Schädigung	Bohrmehl- beprobung				Potential CSE	Karbonatisierung	Betondeckung	Korrosionswahr- scheinlichkeit			
			Tiefe			Chlorid- gehalt	K	BD c	Chloride	Potential	K / BD c	Gesamt	
			von	bis	M%/Z								
Bez.	Nr.		Bez.	mm	mm	M%/Z	mV	mm	mm	++ hohe; + erhöhte; - keine			
BP	14	Stütze,	A	0	20	3,07	-500	30	23	++	++	++	++
		S5,	B	20	40	1,37							
			C	40	60	0,84							
		hohe Korrosionswahrscheinlichkeit											
		chloridinduzierte Korrosion bestätigt, Lochfrass

Bewehrung	Durchmesser Querschnitt	Betondeckung	Karbonatisierung	Korrosionsgrad	Querschnitts- verlust	Chloridgehalt in Höhe Bewehrung	Potential CSE	Korrosion		Korrosionsgefährdung infolge	
								chlorid- induziert	karbona- tiserungs- induziert	Chloride	K / BD c
Nr.	Ø	c	K	KG	Qv	Cl-		bestätigt		++ hohe; + erhöhte; - keine	
	mm	mm	mm	0 - 4	% / mm	M% / Z	mV				
1	8	23	30	4	100	1,37	-500	JA		++	++
2	18	36	30	4	30	1,37	-500	JA		++	-
