Mängelrüge

Neubau St. Georg Grund- und Mittelschule Bad Aibling

Innenputzarbeiten

375.01 Mangelliste 3.OG

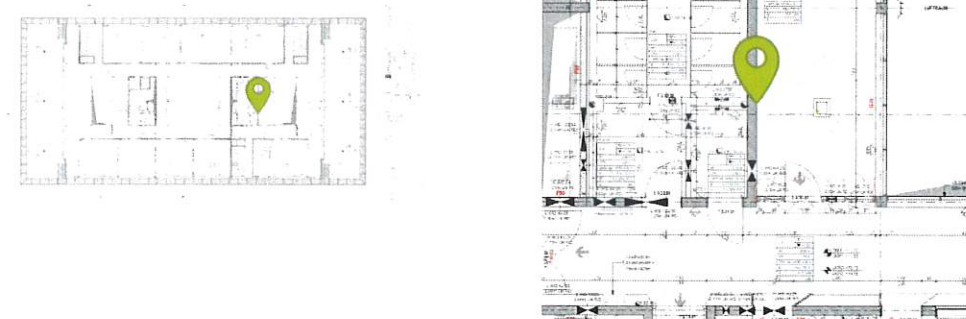
Verortung:

685G-537 3.OG Löcher wurden vor Glattspachtelung nicht ausgebessert

Löcher und Lunker wurden vor Aufbringen der Glattspachtelung nicht entfernt.
