Gutachterliche Stellungnahme **Mehrfertigung**

Auftraggeber Stadt Friedrichshafen
Stadtbauamt
Charlottenstraße 12
88045 Friedrichshafen

Auftrag Prüfung der Ausführungsqualität von
Mängelbeseitigungsmaßnahmen

Berichtsstand 21. Juli 2017

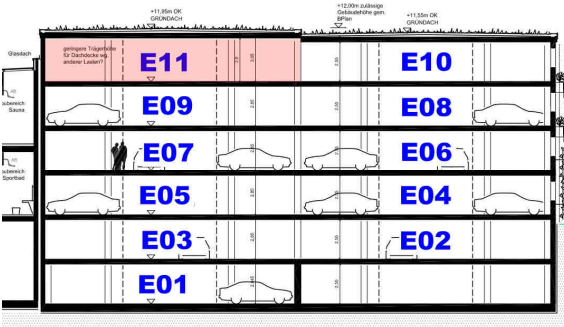
Nr.	Bauteil / Feststellung	Foto / Bemerkung
[F 1]	Ebene E11

[F 2]	An den Stützen- und Wandfüßen sind in Ebene E11 vielfach Betonfehlstellen sichtbar.

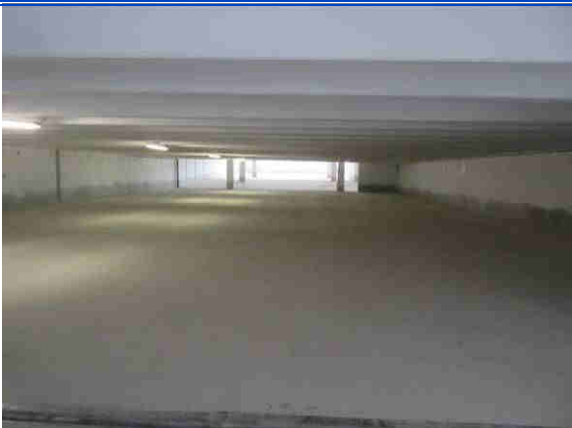
Nr.	Bauteil / Feststellung	Foto / Bemerkung
[F 9]	Parkflächen im Bereich der Rampe Ebene E11.

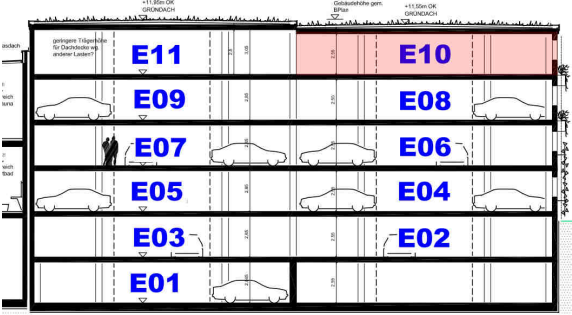
[F 10]	Ebene E10

[F 11]	An den Gebäudefugen zwischen Rampenparkfläche (TT-Platten Decke) und Ortbeton Decke sind Randwinkel an den Deckenkanten vorhanden.

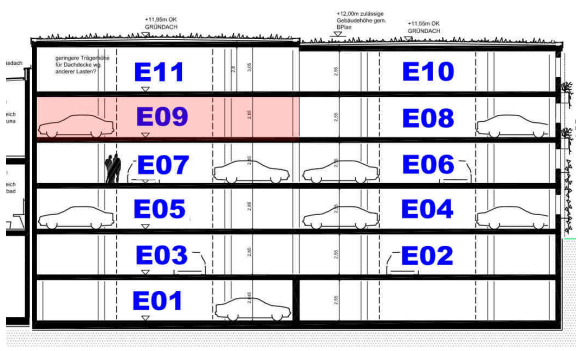
[F 21]	Ebene E09

Nr.	Bauteil / Feststellung	Foto / Bemerkung
[F 22]	Im Übergangsbereich zwischen Fahrbahn und Treppenhäusern sind Höhenversätze vorhanden.

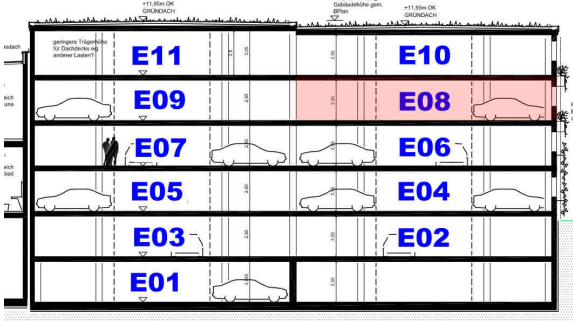
Nr.	Bauteil / Feststellung	Foto / Bemerkung
[F 33]	Ebene E08

[F 34]	Im Übergangsbereich zwischen Deckenplatte und Rampe ist das Gefälle in eine Ecke gerichtet.

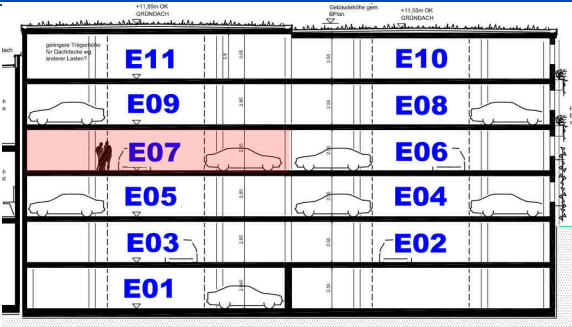
Nr.	Bauteil / Feststellung	Foto / Bemerkung
[F 41]	Ebene E07

[F 42]	An der Deckenunterseite im Bereich der Gebäude-fuge sind Spalte zwischen Deckenrandwinkel und Stütze vorhanden.

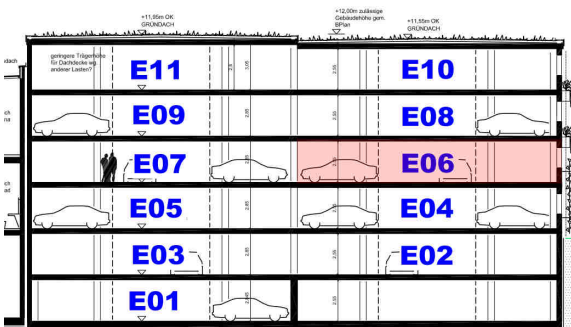
[F 46]	Ebene E06

Nr.	Bauteil / Feststellung	Foto / Bemerkung
[F 47]	An der Längswand der Rampe sind Stellen mit während der Betonage ausgetretenem Zementleim vorhanden.	 
[F 48]	An der Gebäudefuge ist die Vorderkante der Stütze nicht bündig mit dem Deckenrand.	 
[F 49]	Im Übergangsbereich zwischen Randunterzug und Stahlbetondecke sind Betonfehlstellen mit unzureichender Betondeckung vorhanden.

Die Betonfehlstellen an den Deckenunterseiten und in oberen Wandbereichen stellen aufgrund der dort nicht mehr ausreichenden Betondeckung einen Mangel dar. Die betroffenen Bereiche sind fachgerecht zu reprofilieren.

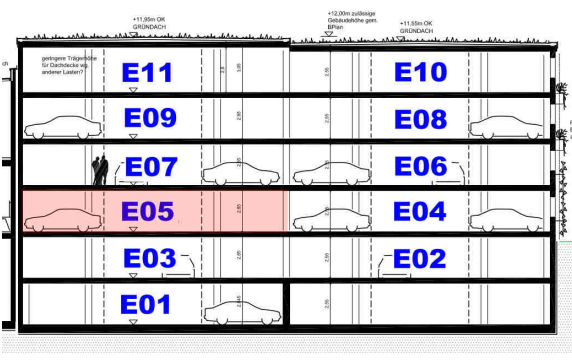
[F 52]	Ebene E05

[F 53]	Das Aufkantungsblech an der Gebäudefuge hat einen Abstand von der aufgehenden Stütze.

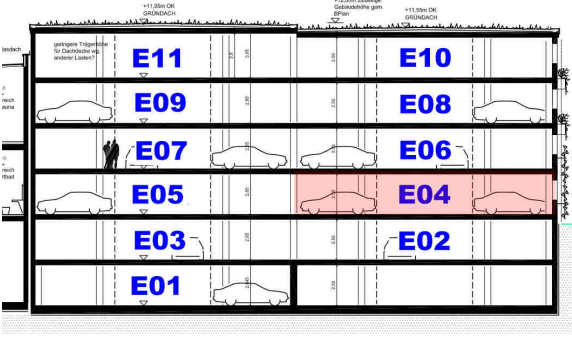
[F 58]	Ebene E04

[F 59]	Am Übergang zwischen Rampe und Betondecke sind am Wandfuß Betonfehlstellen vorhanden.

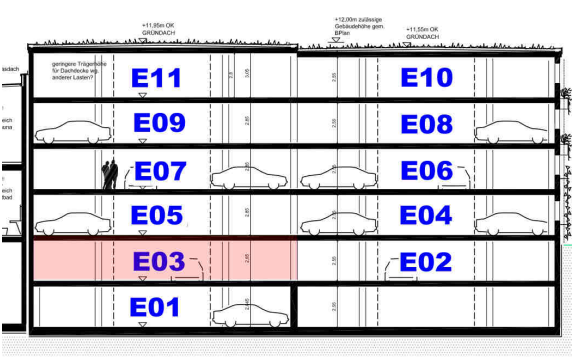
[F 64]	Ebene E03

[F 65]	Im Bereich vor den Entwässerungsrinnen steht Wasser.

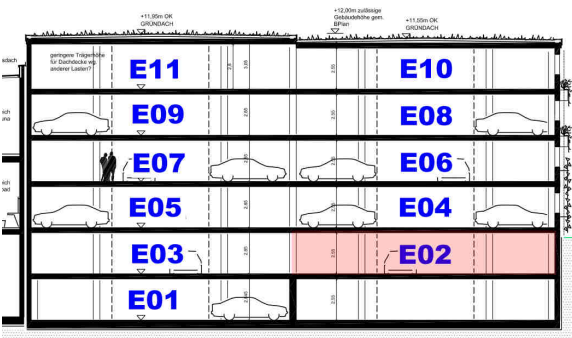
[F 66]	Ebene E02

Nr.	Bauteil / Feststellung	Foto / Bemerkung
[F 67]	Im Bereich der Gebäude- fuge sollen hier nachträg- lich überfahrbare, auf Maß gefertigte Fugen- dichtprofile eingebaut werden.

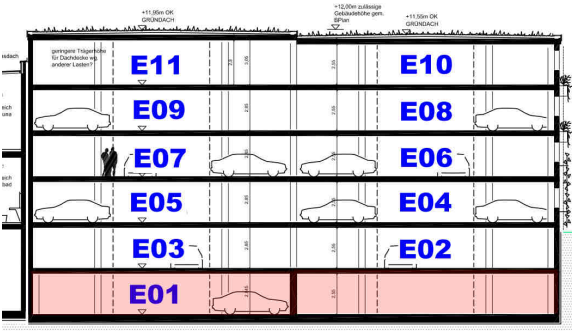
[F 74]	Ebene E01

[F 75]	Im Bereich der Entwässerungsrinne war eine starke Pfützenbildung sichtbar. Die Ränder der Entwässerungsrinne lagen deutlich höher als das Niveau der Bodenplatte.
