# Gutachterliche Stellungnahme

## P539\_GS01

### Wassereintritte UG und Rissbildung OS-System

Gutachterliche Stellungnahme zu Wassereintritten im UG  
und Rissbildung im OS-System der TG

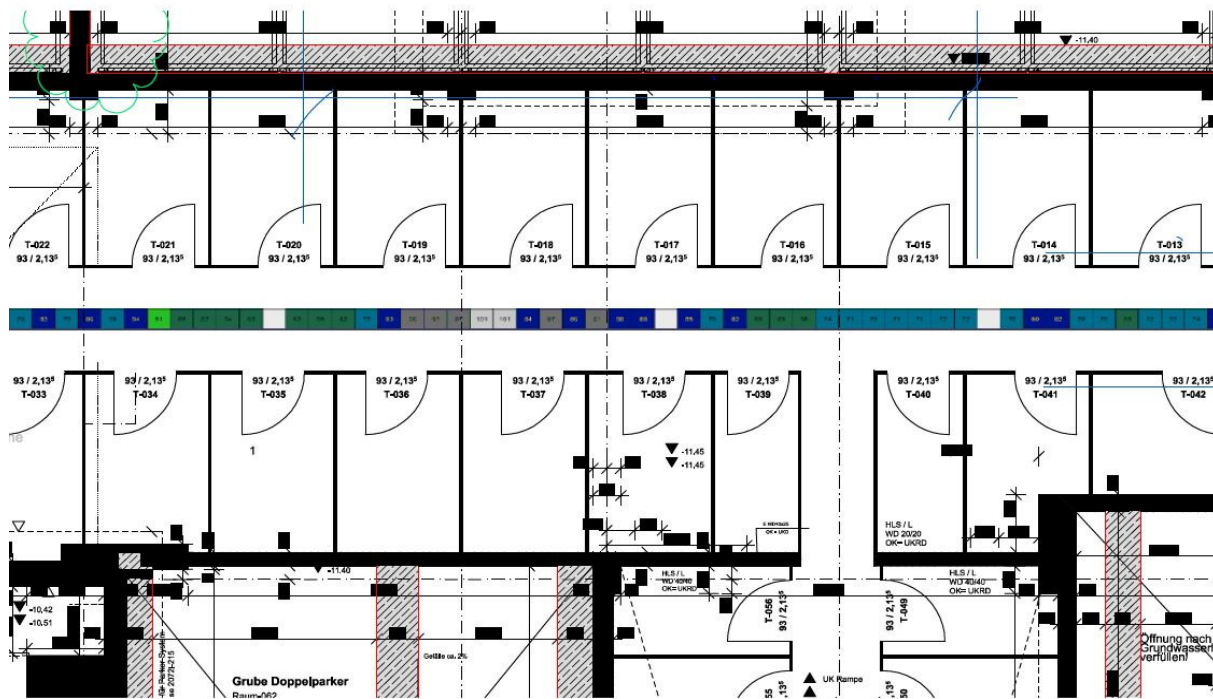
Um eine orientierende Einschätzung zur Betondeckung an der Oberseite der Bodenplatte zu treffen, wurden im Nachgang zur Bohrkernentnahme linienförmige Betondeckungsmessungen in Teilbereichen des 04.UG durchgeführt, oberhalb der Rissbildungen im Bereich der Achsen 2-9/C-D. Die Auswertung der Messungen (siehe [A] 12 und [A] 13) zeigt, dass im Bereich der Rissbildungen größtenteils eine Betonüberdeckung von ca. 79mm im Mittel vorhanden ist. Betrachtet man den zuvor aufgeführten Bereich der Rissbildung mit bis zu 0,4mm, zeigen sich gemäß Untersuchungsplan [A] 12 in Teilbereichen Betonüberdeckungen bis zu 99 mm, Abb. 19. Hieraus lässt sich ableiten, dass die Ursache für vorhandenen Rissbildungen auf die überhöhte Betondeckung zurückzuführen ist.

### Profometer PM 650 Farbskalierung der Betondeckungswerte

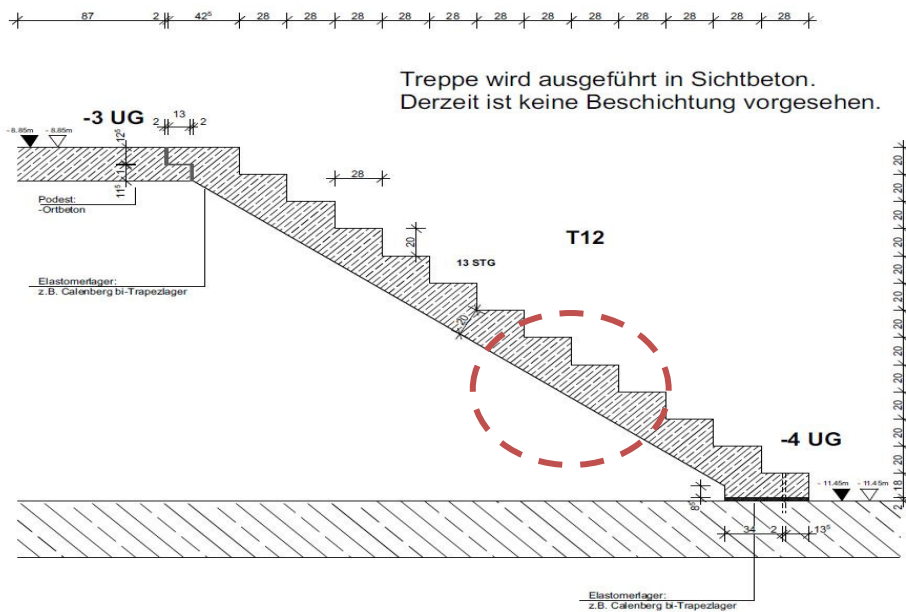
Abb. 25 Planauszug Detailplan T12 Ft—Treppe

Vor Ort wurde am 01.02.2024 am Fußpunkt eine silikonartige Dichtfuge festgestellt, welche zu keinem Zeitpunkt der Begehungen Anzeichen von Feuchteintritten aufwies. Bei Sichtung des Detailschnittes [A] 9 zeigt sich, dass die Bodenplatte unterhalb der Treppe durchläuft und die Fertigteiltreppe aufgesetzt wurde Abb. 25. Ein Wassereintritt aufgrund einer undichten WU-Fuge ist auszuschließen.

Aus den Ergebnissen der Betondeckungsmessungen [A] 12 lässt sich im angrenzenden Bereich der Bodenplatte an die Treppe eine erhöhte Betonüberdeckung von bis zu ca. 79mm feststellen.

Es besteht die Möglichkeit, dass es unterhalb der FT-Treppe aufgrund einer erhöhten Betondeckung ebenfalls zu Rissen kommt. Dies würde das Eindringen von Wasser begünstigen. Abschließend kann dies aber weder bestätigt noch ausgeschlossen werden. Nachdem zu keinem der erfolgten Termine Wassereintritte im Bereich der Treppe festgestellt werden konnten, liegt die Vermutung nahe, dass es sich bei den im Leckortungsbericht [A] 4 dokumentierten Pfützen um Reste von Wasser handelt, die im Zuge eines Überlaufens der fehlerhaften Hebeanlage verursacht wurden.

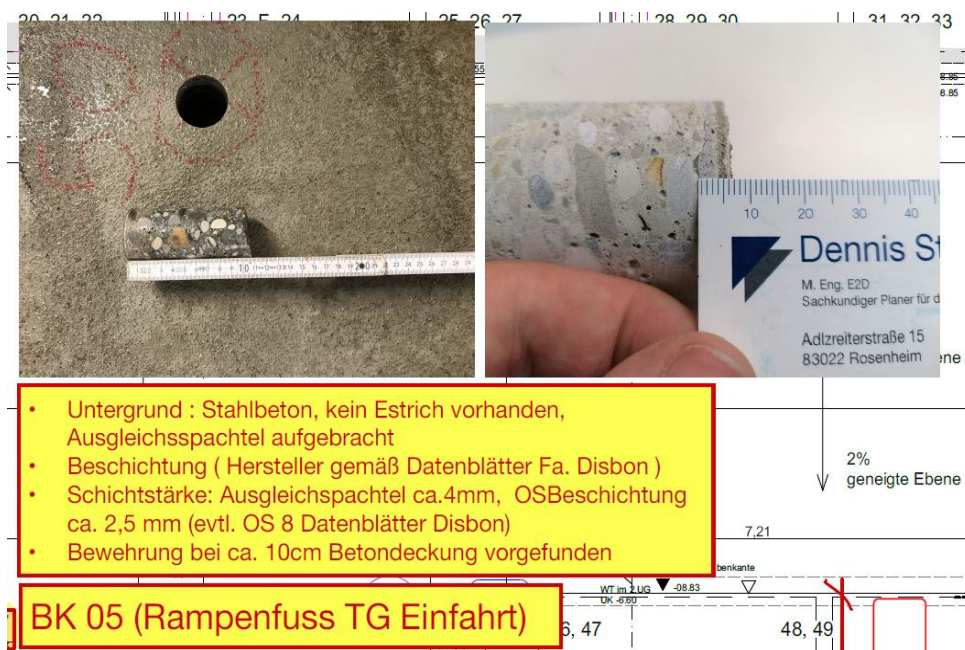
Abb. 29 Auszug des Übersichtsplans zur Bohrkernentnahme [A] 11 mit Eckdaten zum entnommenen Bohrkern BK 05

Anhand der Bestandsunterlagen und einem Abgleich der Schichtstärken von ca. 2,5mm am entnommenen Bohrkern BK 05, Abb. 29 liegt die Vermutung nahe, dass es sich um ein Beschichtungssystem OS 8 des Herstellers Disbon handelt. Optisch erscheint die Rampenbeschichtung bis auf einige Unebenheiten in der Oberfläche unauffällig.

Die Bohrkernentnahme BK 05 zeigte eine Betonüberdeckung von ca. 10 cm, Abb. 30. Die Betondeckungsmessungen Abb. 31 gemäß [A] 12 durch Fa. Acofin zeigten auf, dass es sich hierbei um eine Ausnahme im Bereich des Rampenfußes handelt; die gemessene Fläche der Rampe weist überwiegend eine Betondeckung von ca. 40-59 cm auf.

Aufgrund dessen, dass es sich bei einer OS 8 Beschichtung um ein sogenanntes starres System handelt, muss damit gerechnet werden, dass sich spätere Rissbildungen infolge späten Zwangs aus dem Betonuntergrund, im OS-System ausbilden. Dahingehend wird eine engmaschige Inspektion auf Schäden am OS-System empfohlen.

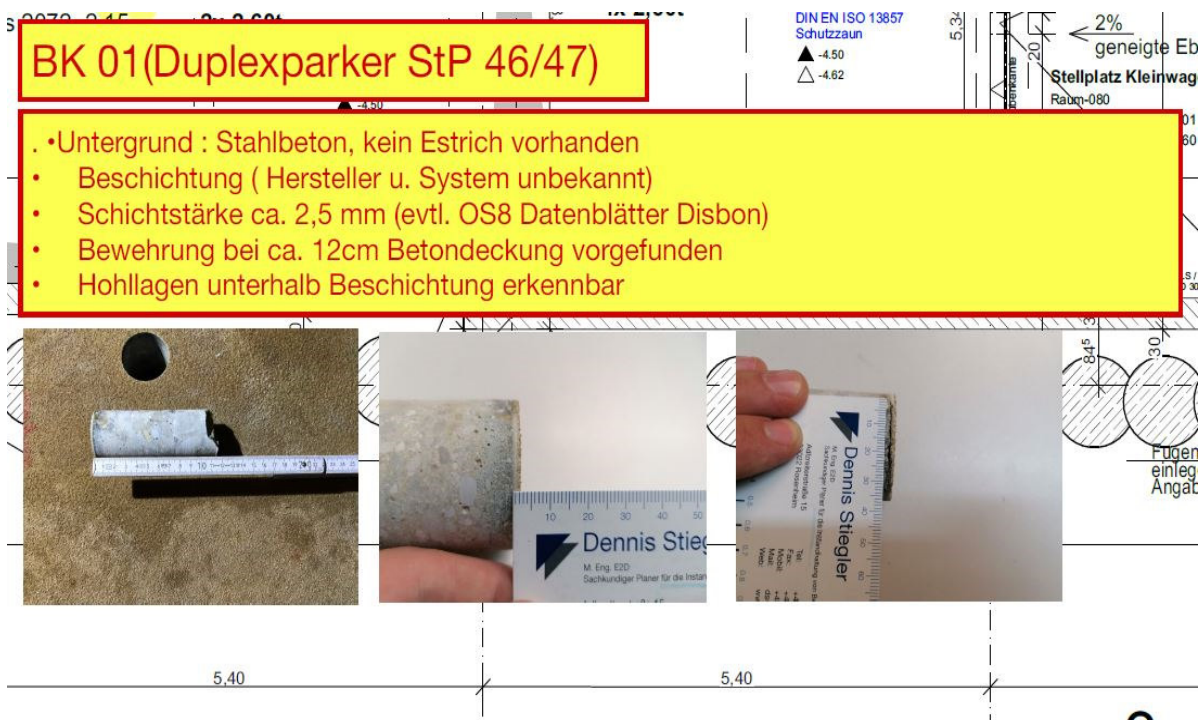
Abb. 32 Auszug Übersichtsplan [A] 11 zur Bohrkernentnahme BK 01

Anhand der Bestandsunterlagen und einem Abgleich der Schichtstärken von ca. 2,5mm an den entnommenen Bohrkernen BK 01 und BK04, Abb. 32 und Abb. 33, liegt die Vermutung nahe, dass es sich um ein Beschichtungssystem OS 8 des Herstellers Disbon handelt. Optisch erscheint die Beschichtung in den Gruben der Duplexparker unauffällig. Es konnten keine Rissbildungen festgestellt werden.

Die zu hohen Betonüberdeckungen bergen die Gefahr einer späteren Rissbildung im Betonuntergrund. Aufgrund dessen, dass es sich bei einer OS 8 Beschichtung um ein starres System handelt, muss damit gerechnet werden, dass sich Rissbildungen aus spätem Zwang aus dem Betonuntergrund im OS-System abzeichnen. Dahingehend wird in den kommenden Jahren eine engmaschige Inspektion empfohlen.

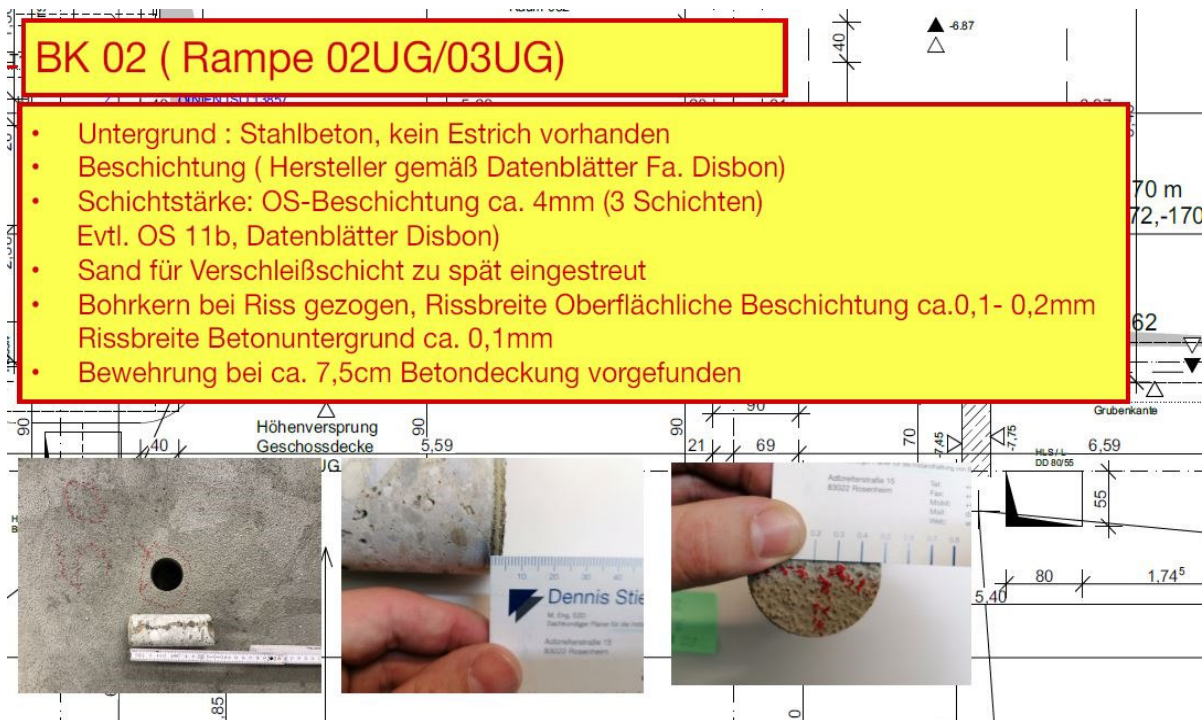
Abb. 36 Auszug Übersichtsplan zur Bohrkernentnahme BK02 an Zwischenrampe, Achse E-F/1-2

Die Entnahme des Bohrkerns an der Zwischenrampe von 02. UG zum 03.UG bestätigt eine erhöhte Betonüberdeckung von ca. 75 mm.

Die zuvor erwähnte krakeleartige Rissbildung in der Beschichtung zeigte sich neben den Fahrgassen auch im Bereich der Zwischenrampe. Bei Betrachtung des Bohrkerns im Querschnitt zeigt sich eine untergrundbedingte Rissbildung ausgehend vom Beton. Die Rissbreite wurde mit  $<0,1\text{mm}$ , die Risstiefe augenscheinlich mit ca. 80mm gemessen.

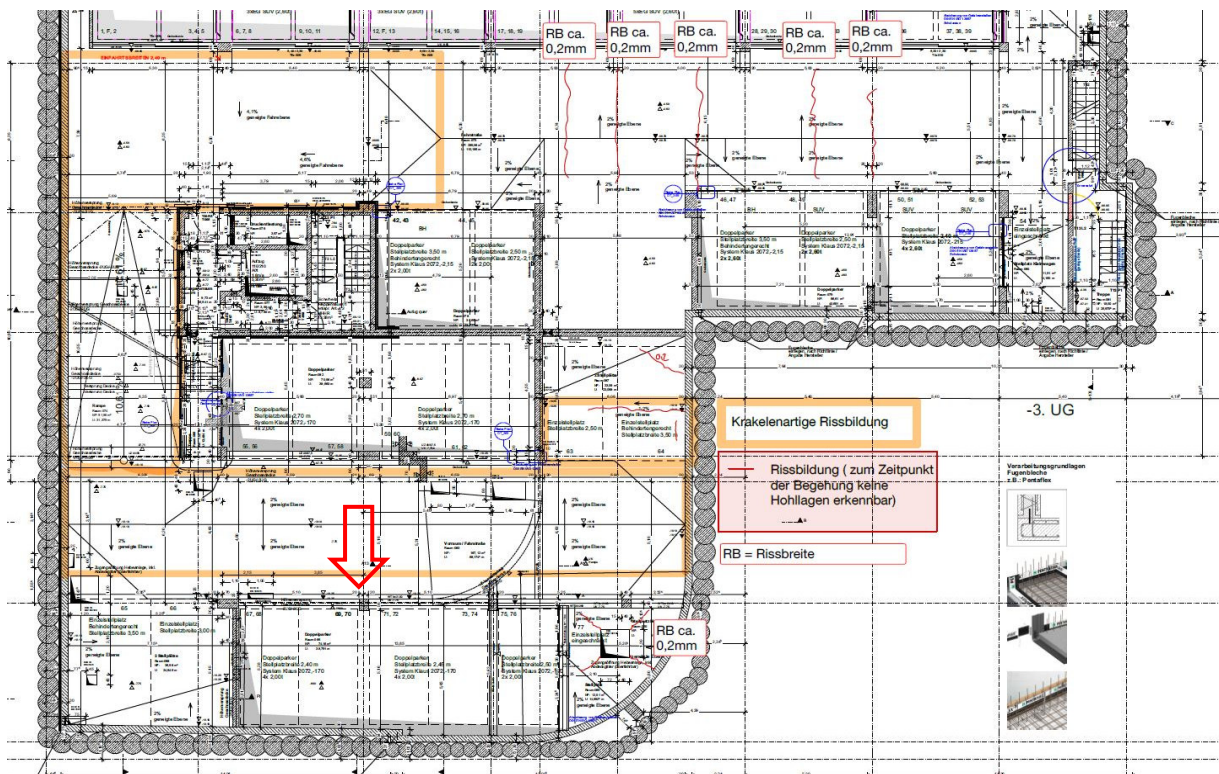
Abb. 41 Auszug des Risskatasters für 02.UG u. 03.UG- mit Verortung der Entnahmestelle BK 03 außerhalb der von Krakelerissen betroffenen Fläche in orange

Der Bohrkern BK 03 wurde im Randbereich der Fahrgasse 03 entnommen, in welchem keine krakeleartige Rissbildung erkennbar war, roter Pfeil Abb. 41 Eine entsprechende Darstellung der betroffenen Flächen mit Rissbildungen ist dem beiliegendem Risskataster [A] 10 zu entnehmen.

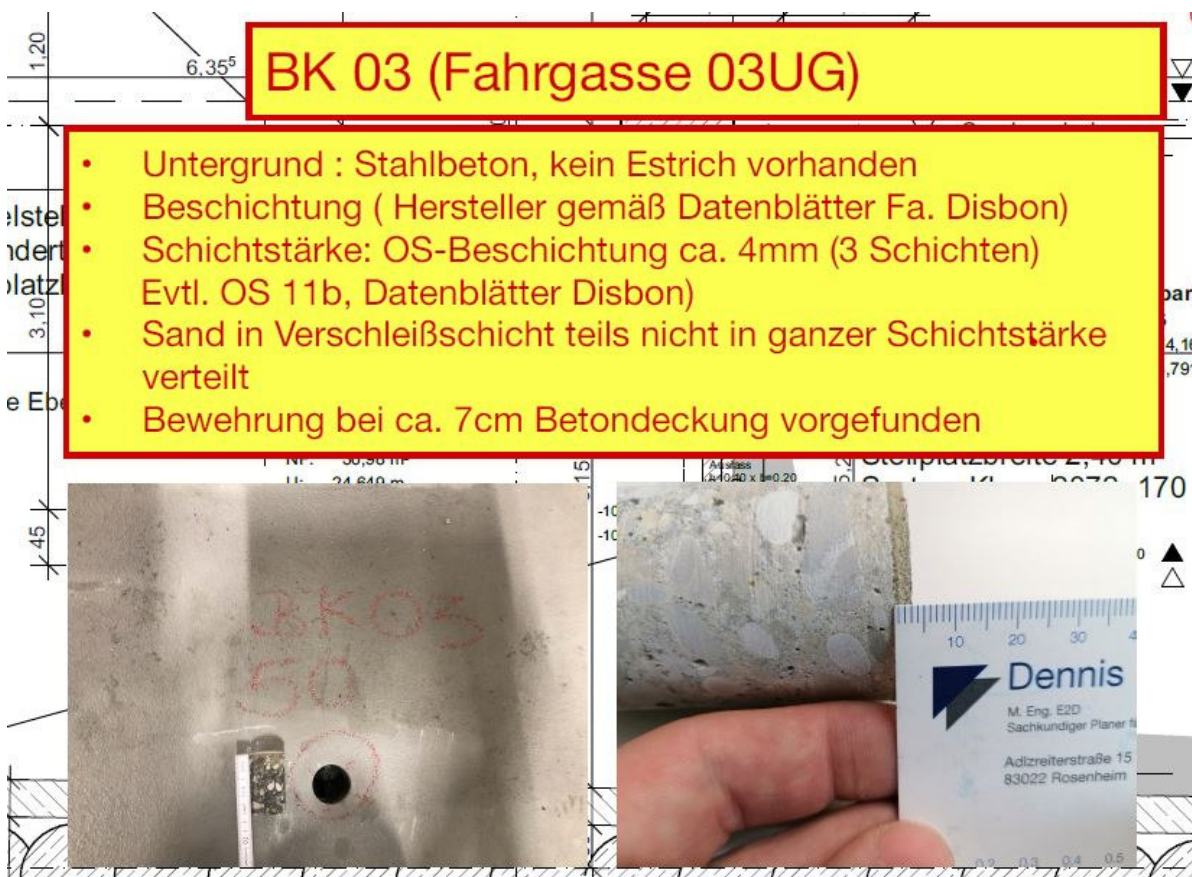
Abb. 44 Auszug zum Übersichtsplan der Bohrkernentnahmen [A] 11 mit Darstellung des Bohrkerns BK 03

Der Bohrkern BK 03 Abb. 44 zeigt nach Entnahme ebenfalls eine erhöhte Betonüberdeckung.

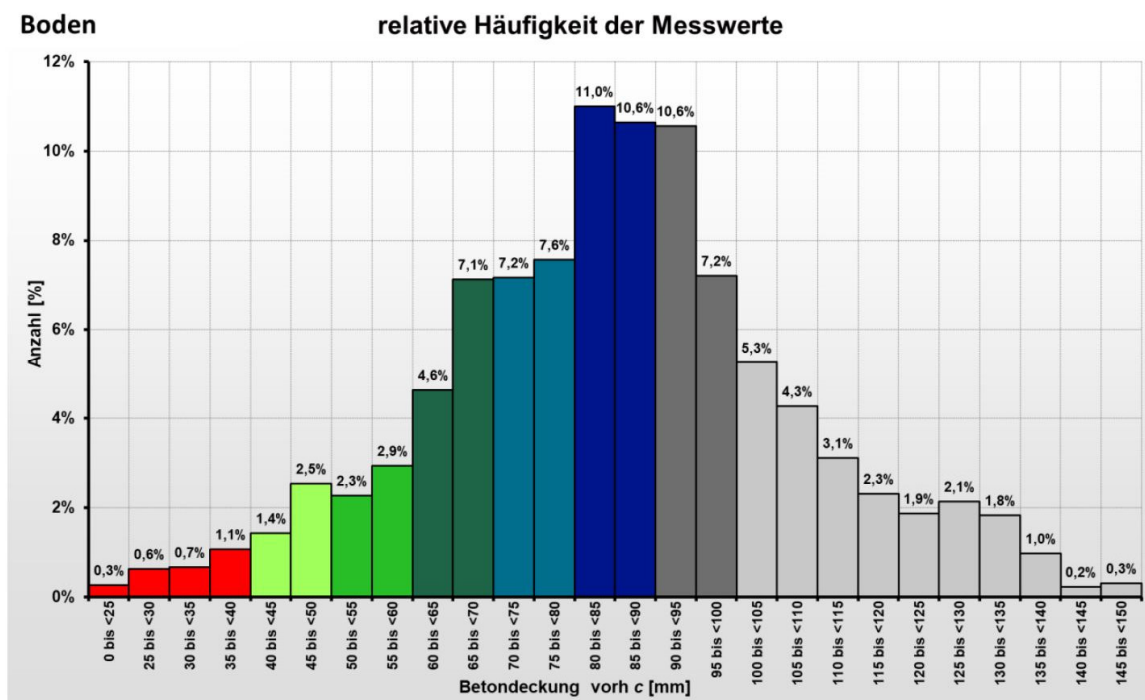
Abb. 47 Grafische Darstellung der statischen Verteilung der ermittelten Betondeckungswerte

Auf Grundlage der Betondeckungsmessungen durch Fa. Acofin vom 17.06.2024 erfolgte eine statische Auswertung der relativen Häufigkeit der Messwerte, welche grafisch in Abb. 47 dargestellt ist.

Die Auswertung der Betondeckungsmessung an der Bodenplatte bzw. den oberseitigen Betondeckenflächen ergab eine Spannweite der Messwerte zwischen 7mm und 149 mm. In Betrachtung der prozentualen Verteilung aller Messungen lassen sich die nachfolgende Werte für die ermittelte Betondeckungsmessungen ableiten.

Aufgrund der vorliegenden Untersuchungsergebnisse hinsichtlich der erhöhten Betondeckungen weist der Unterfertigte darauf hin, dass aus Sicht der Tragwerksplanung eine Überprüfung der Auswirkungen der festgestellten Betonüberdeckungen und Einschätzung der Situation am Objekt nötig ist.
