Sie sieht ja wie vorher aus!

Zur Instandsetzung der Matthäuskirche in München

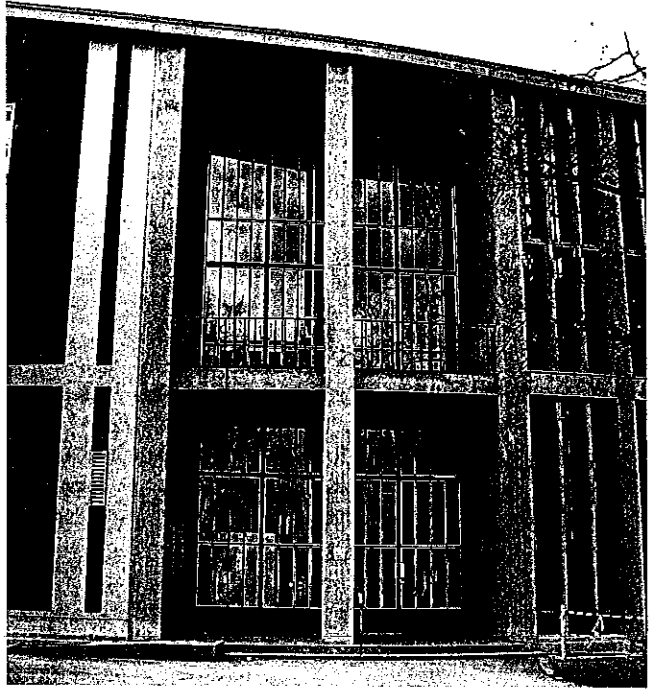
Südfassade der Matthäuskirche, Fensterpartie mit Sichtbetonrahmung
(Foto: Harald Gieß)

Originaloberflächen sorgfältig gereinigt worden waren. Diese heute nahezu nicht mehr wahrnehmbare Arbeit hat sich gelohnt. Die betonsichtigen Teile der Fassade der Matthäuskirche zeigen sich einheitlich stimmig in der Gesamterscheinung, ohne dass die gut erhaltenen Partien irgendwie einstimmend auf die Ergänzungen hätten bearbeitet werden müssen. Lediglich zur langfristigen Sicherung und Vermeidung neuer Schäden wurden additiv auf den Oberseiten der waagrechten Betonrippen in den Fensterbahnen Vorkehrungen zum besseren Wasserablauf durch Verblechung getroffen, die es vorher nicht gegeben hatte. Im Detail wurde auch hier durch mehrere Bemusterungsstufen angestrebt, Überstände, Tropfkanten und Farbigkeit so zu wählen, dass der ursprüngliche Gesamteindruck nicht verfremdet wird.

Auch für die thermisch problematische Verglasung der hohen Fensterbahnen, die zudem durch das damals übliche nicht bruchsichere Glas eine ernsthafte Gefährdung dauerhaft in sich trugen, mussten neue Wege beschritten werden. Nach langen Diskussionen führte hier an einem Austausch der Gläser kein Weg vorbei, wobei jedoch wiederum das Augenmerk auf dem Erhalt der ursprünglichen Glasstrukturen und der Feinheit der rahmenden Metallprofile lag.

Um die nach wie vor bestehenden Defizite der Verglasung hinsichtlich der Energieeffizienz abzumildern, wurde im Innenraum in die vorhandenen Laibungsflächen eine Bauteiltemperierung mit niedertemperaturigem Vorlauf eingebracht. Diese Temperierung wird künftig auch dazu beitragen, dass der Innenraum der Kirche nicht allzu schnell wieder verschmutzt.
