Sie sieht ja wie vorher aus!

Zur Instandsetzung der Matthäuskirche in München

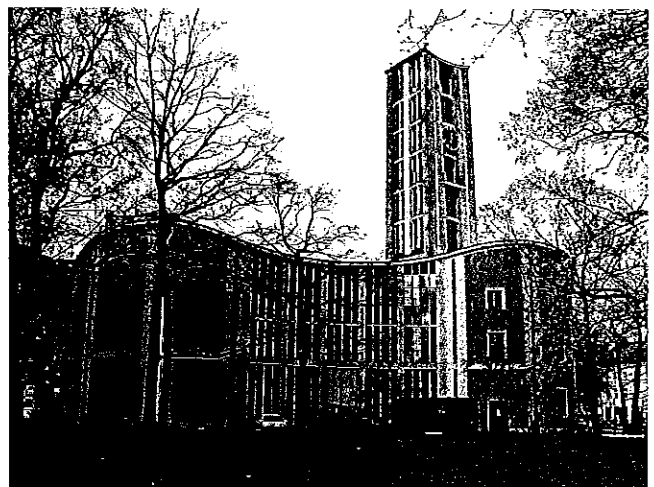
München, Matthäuskirche. Ansicht von Südwesten mit Gemeindesaal (Foto: Harald Gieß)

Die Gestalt der Matthäuskirche ist in ihrer eigenwilligen Form und in den prägenden großformatigen Fensterband-Elementen nicht ohne Einsatz von Beton denkbar gewesen. Gustav Gsaenger arbeitete damals nach den gängigen Vorschriften hinsichtlich der Armierung und verwendete gezielt eine Mischung unterschiedlicher Zuschlagstoffe, um eine entsprechende Oberflächenwirkung, welche dem Erscheinungsbild heimischen Nagelfluhs nicht unähnlich ist, zu erzielen. In diesen betonierten Bereichen hatten feine Haarrisse, rostende Armierungseisen und damit verbundene Abplatzungen zu ganz erheblichen Schäden geführt, welche zum langfristigen Erhalt des Bauwerks unbedingt behoben werden mussten. Dabei sollten – ähnlich wie bei klassischen Fehlstellenergänzungen älterer Gebäude – sowohl die Farbigkeit als auch die oberflächenprägende Struktur der Umgebung wieder erreicht werden. Dies setzte ein hohes Maß an Einfühlungsvermögen bei der ausführenden Fachfirma für Betonsanierungen voraus und bedurfte eines erheblichen Vorlaufs mit verschiedenen Arbeitsmustern, nachdem die

Originaloberflächen sorgfältig gereinigt worden waren. Diese heute nahezu nicht mehr wahrnehmbare Arbeit hat sich gelohnt. Die betonsichtigen Teile der Fassade der Matthäuskirche zeigen sich einheitlich stimmig in der Gesamterscheinung, ohne dass die gut erhaltenen Partien irgendwie einstimmend auf die Ergänzungen hätten bearbeitet werden müssen. Lediglich zur langfristigen Sicherung und Vermeidung neuer Schäden wurden additiv auf den Oberseiten der waagrechten Betonrippen in den Fensterbahnen Vorkehrungen zum besseren Wasserablauf durch Verblechung getroffen, die es vorher nicht gegeben hatte. Im Detail wurde auch hier durch mehrere Bemusterungsstufen angestrebt, Überstände, Tropfkanten und Farbigkeit so zu wählen, dass der ursprüngliche Gesamteindruck nicht verfremdet wird.

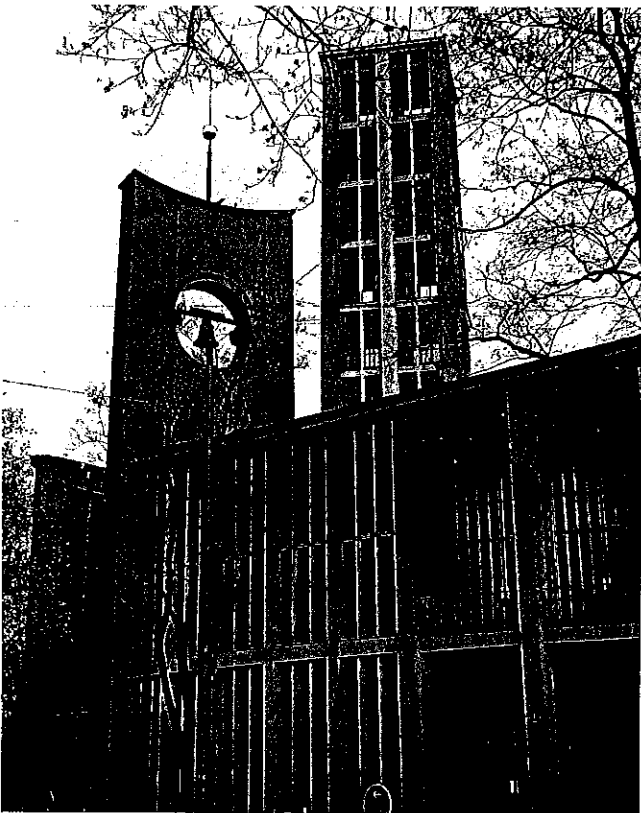
Ansicht der Matthäuskirche von Nordwesten mit Turm und Glockenwand
(Foto: Harald Gieß)

Auch für die thermisch problematische Verglasung der hohen Fensterbahnen, die zudem durch das damals übliche nicht bruchsichere Glas eine ernsthafte Gefährdung dauerhaft in sich trugen, mussten neue Wege beschritten werden. Nach langen Diskussionen führte hier an einem Austausch der Gläser kein Weg vorbei, wobei jedoch wiederum das Augenmerk auf dem Erhalt der ursprünglichen Glasstrukturen und der Feinheit der rahmenden Metallprofile lag.

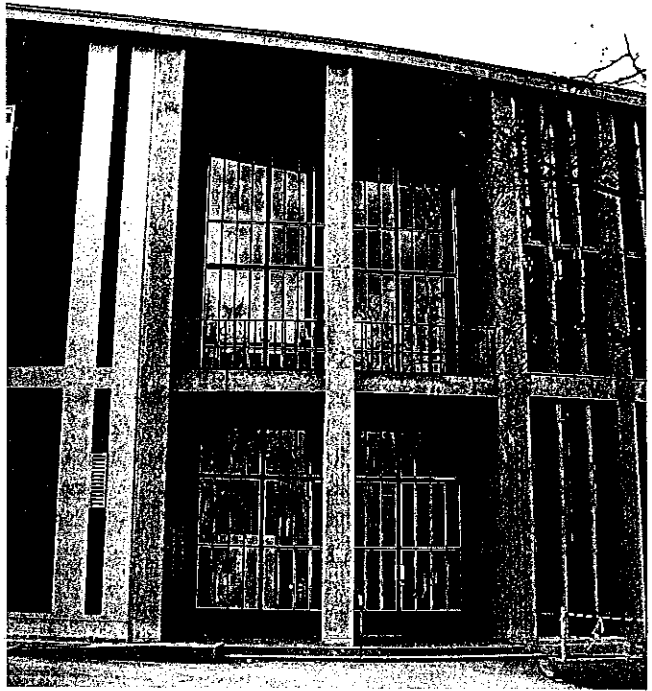
Südfassade der Matthäuskirche, Fensterpartie mit Sichtbetonrahmung
(Foto: Harald Gieß)

Um die nach wie vor bestehenden Defizite der Verglasung hinsichtlich der Energieeffizienz abzumildern, wurde im Innenraum in die vorhandenen Laibungsflächen eine Bauteiltemperierung mit niedertemperaturigem Vorlauf eingebracht. Diese Temperierung wird künftig auch dazu beitragen, dass der Innenraum der Kirche nicht allzu schnell wieder verschmutzt.
