ABSCHLUSSBERICHT

Begutachtung Instandsetzung Kombibecken Ost

Objekt: Instandsetzung Klärwerk Markt Indersdorf

Anlass: Mängel an der Spritzmörtelauskleidung

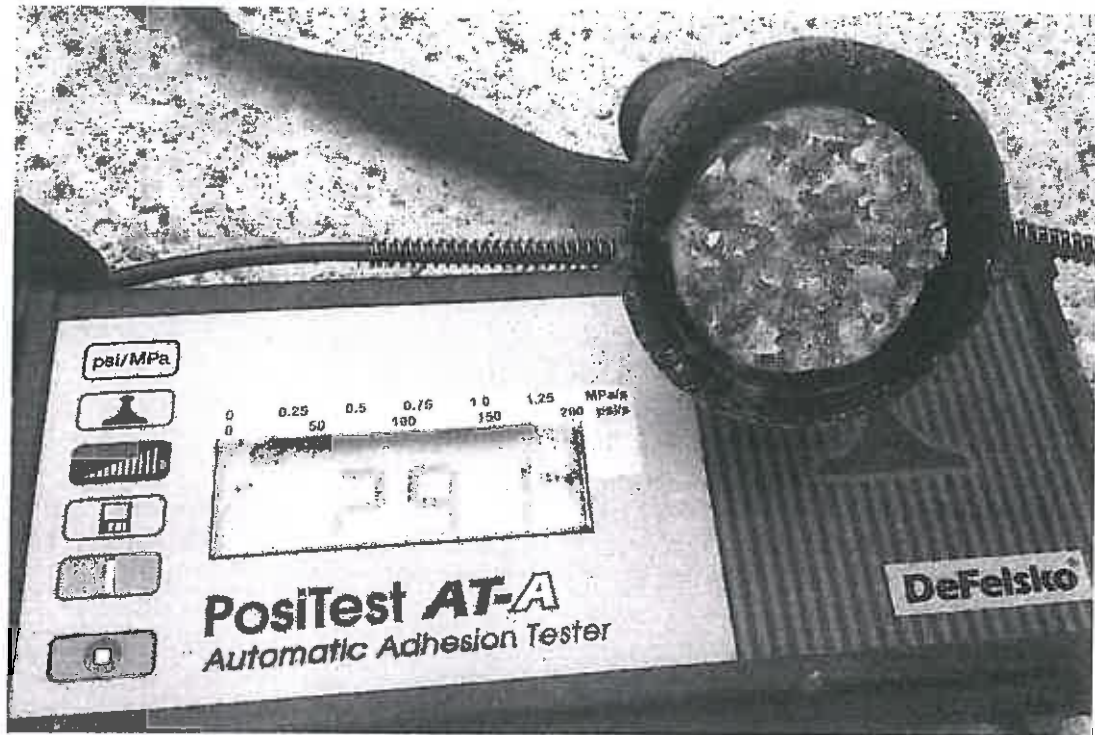
Nr. 1

Haftzugswerte NKB Borden

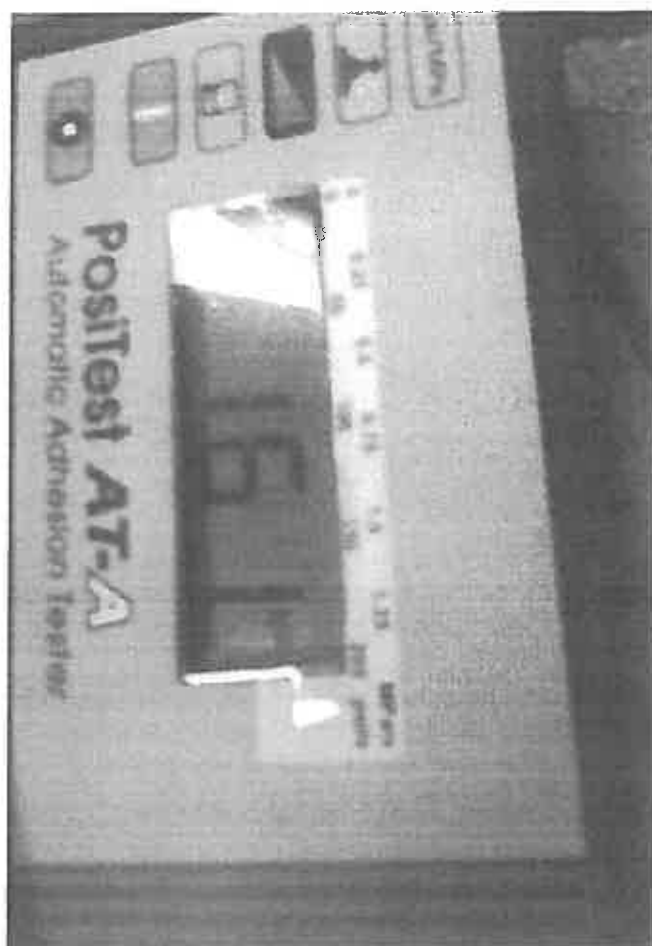
Haftzugsstempel vom 31.03.2015

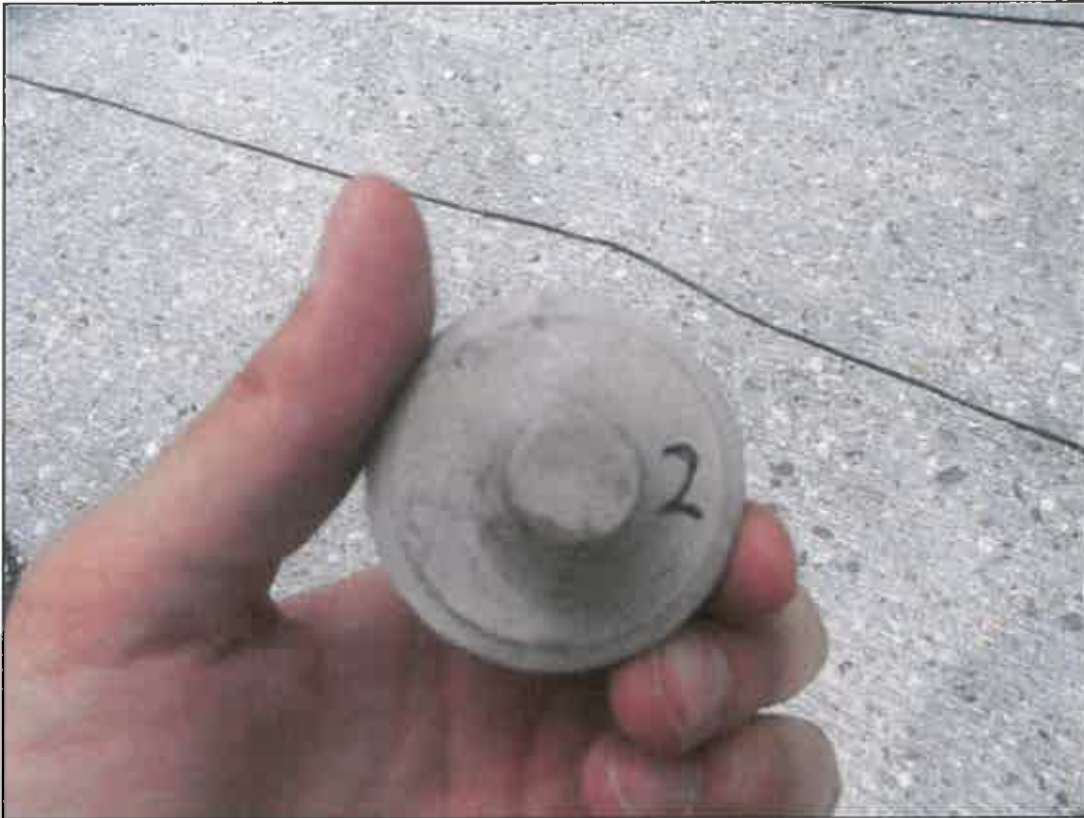
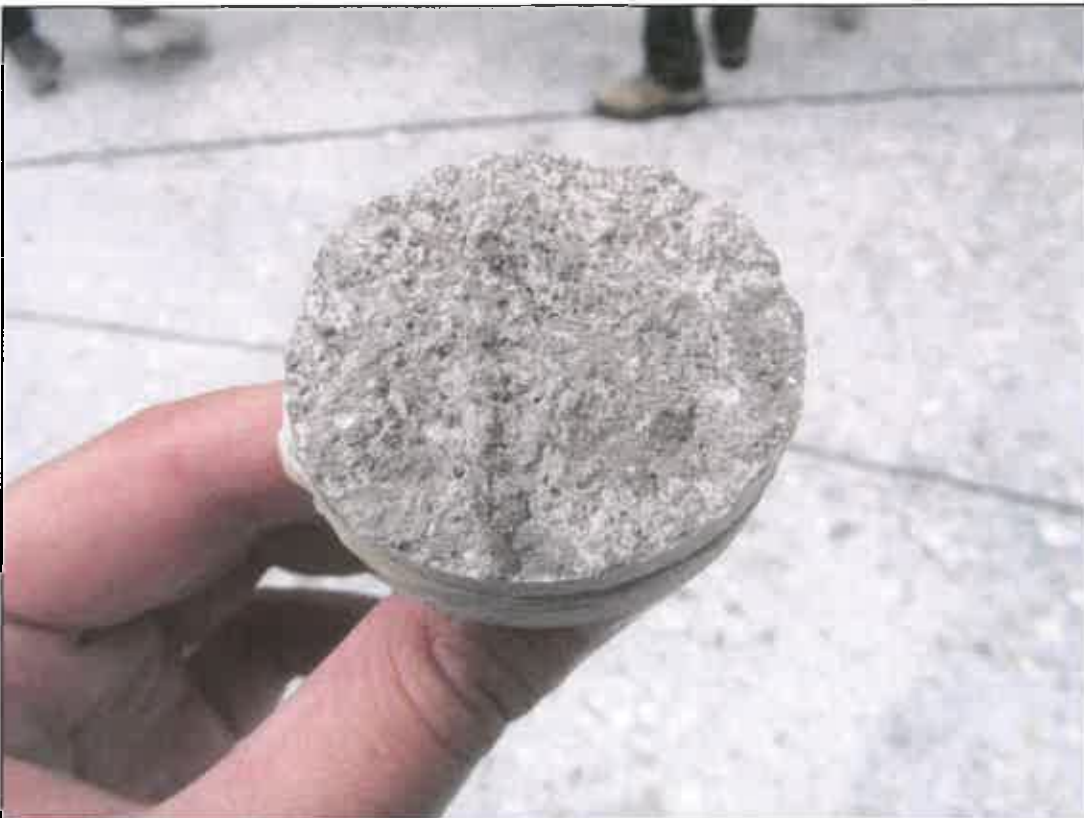
Haftzugfestigkeit: 11.06.2015
Nr. 2: 0,68 N/mm²

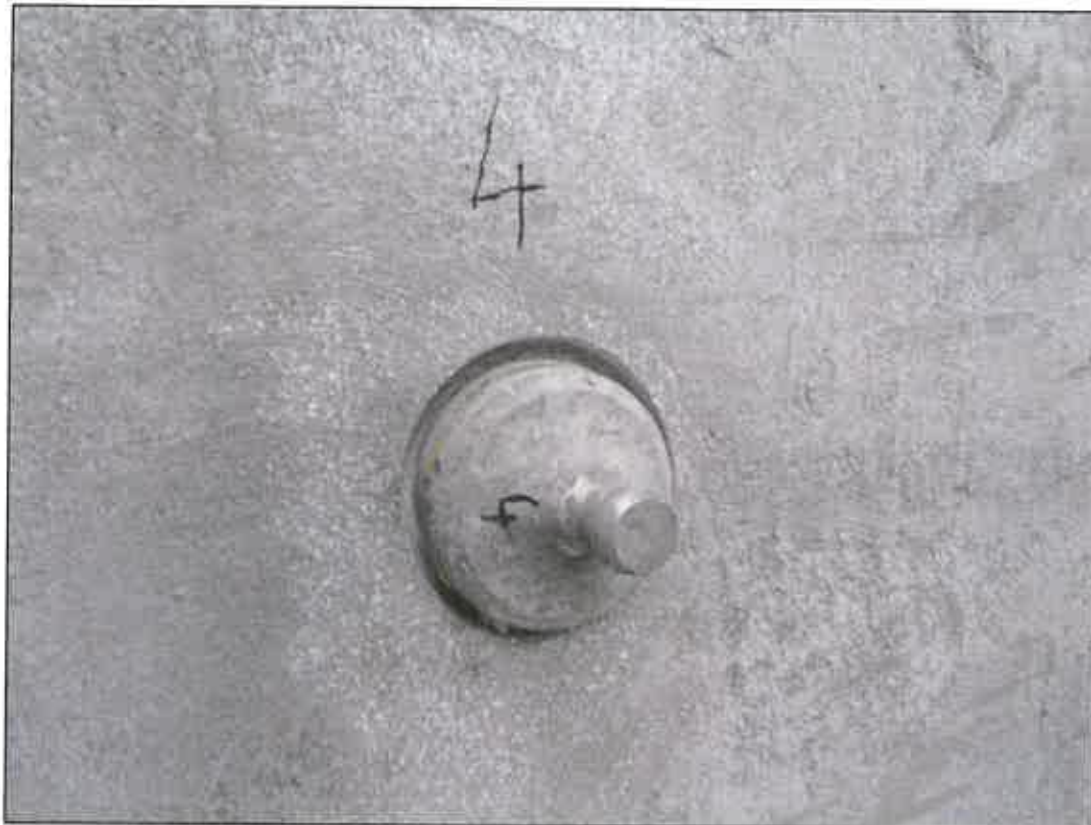
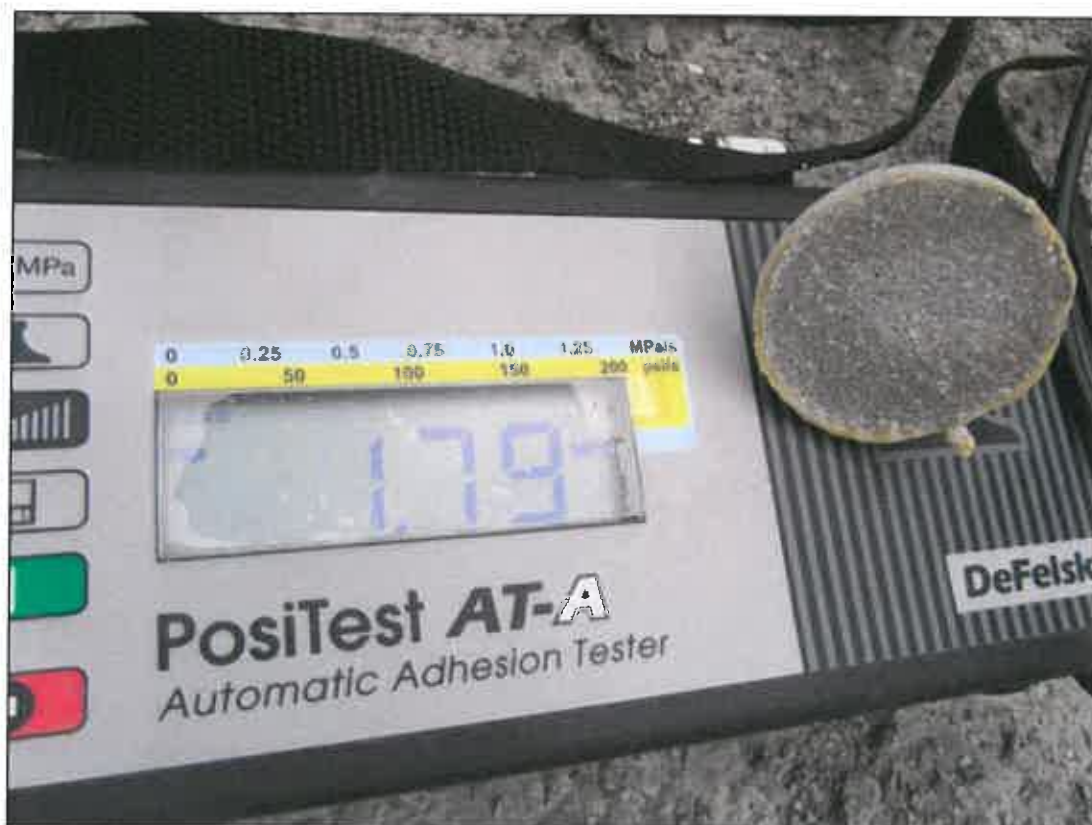
Haftzugfestigkeit: 09.06.2015
Nr. 4: 1,79 N/mm²

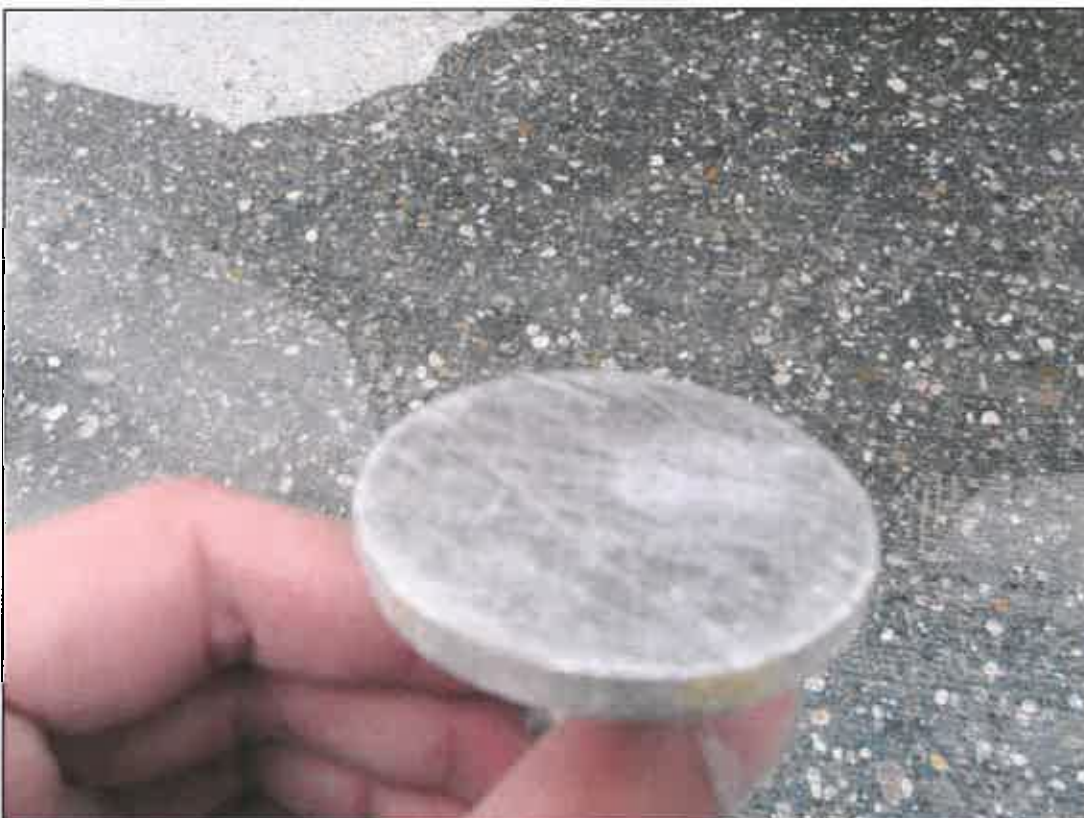
Haftzugfestigkeit: 11.06.2015
Nr. 5: 2,74 N/mm²

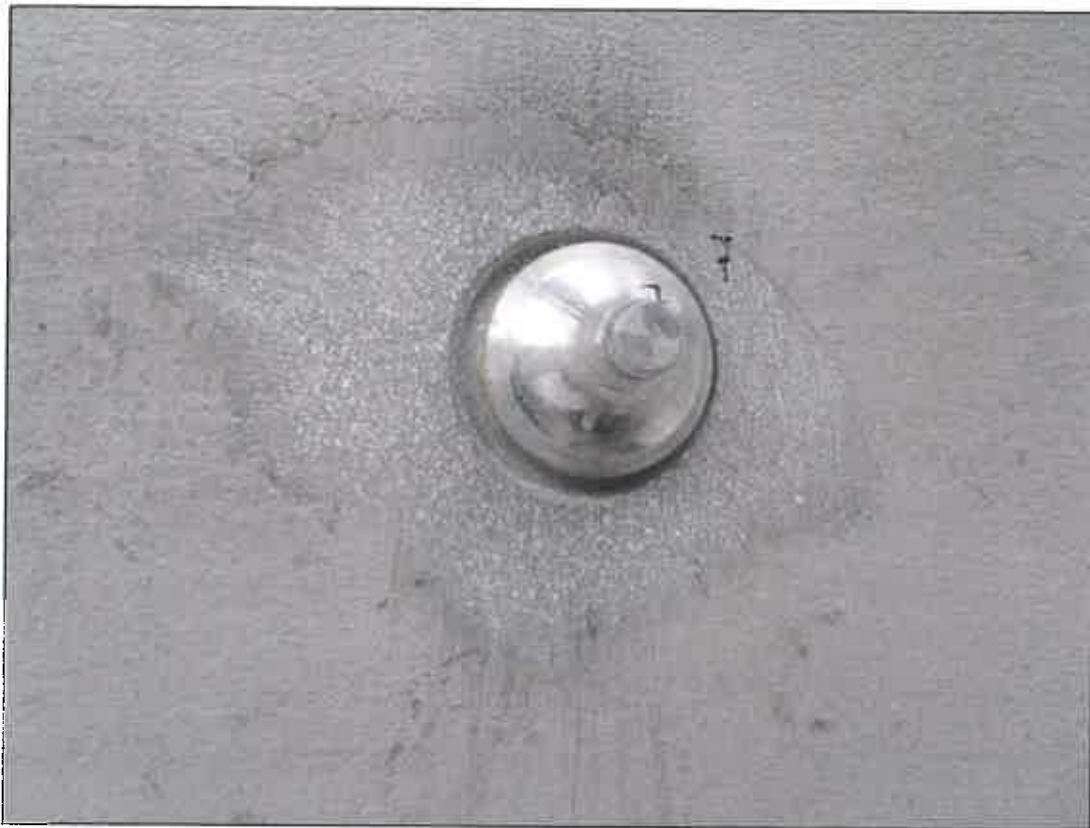
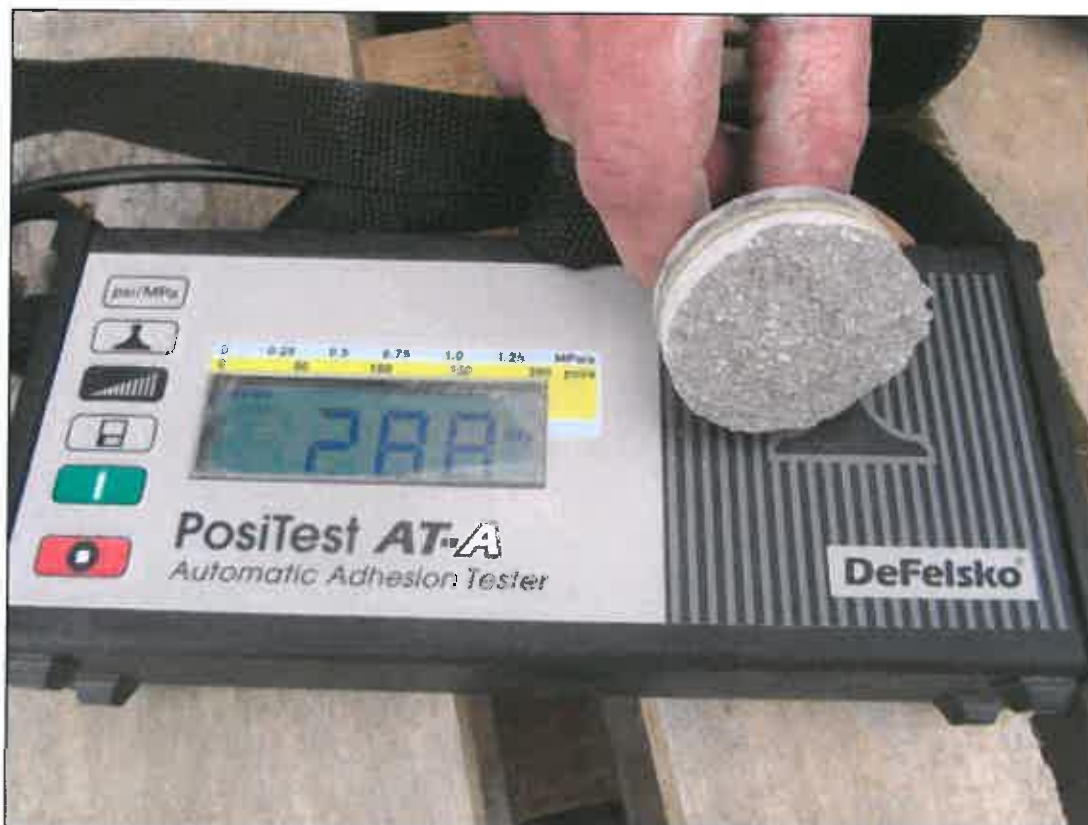
Haftzugfestigkeit: 11.06.2015
Nr. 7: 2,88 N/mm²

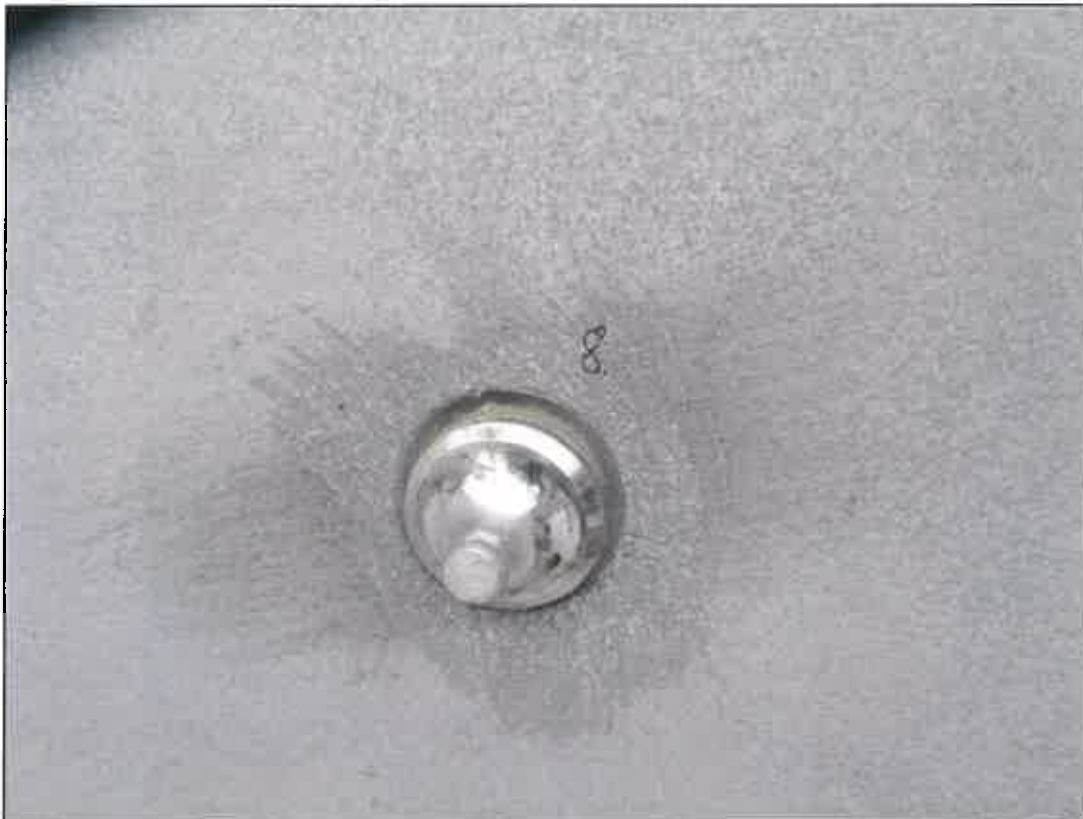
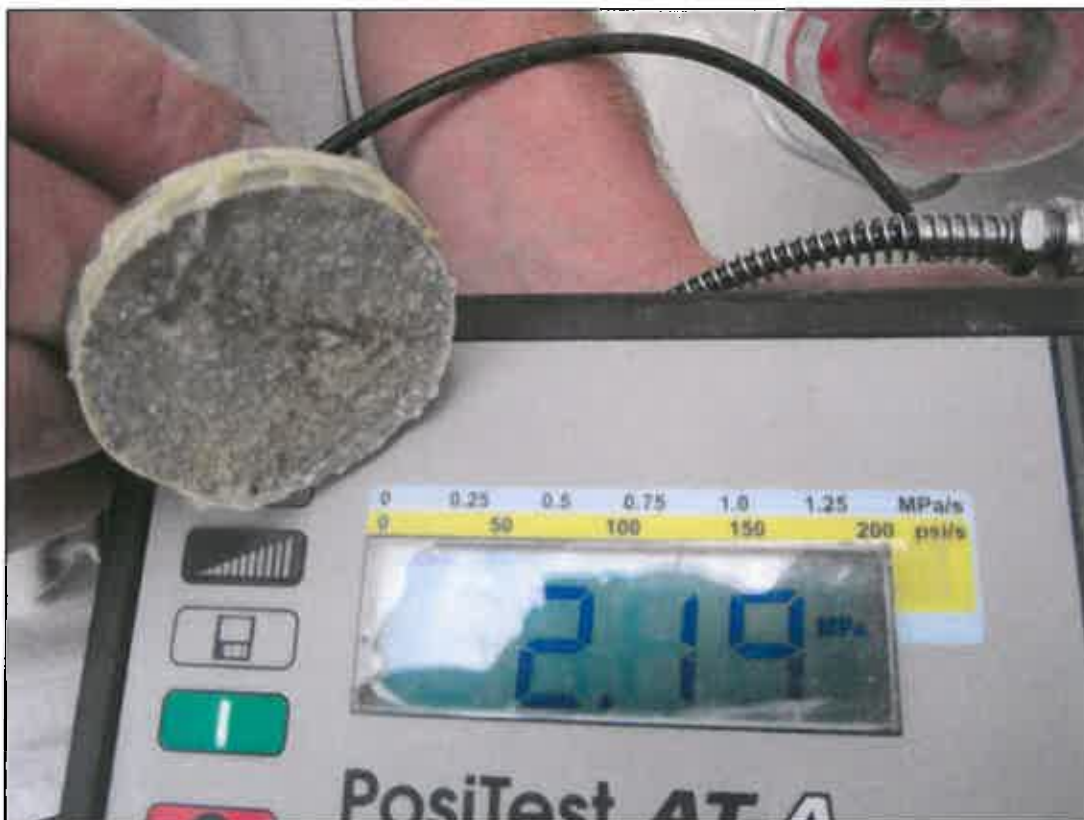
Haftzugfestigkeit: 11.06.2015
Nr. 8: 2,19 N/mm²

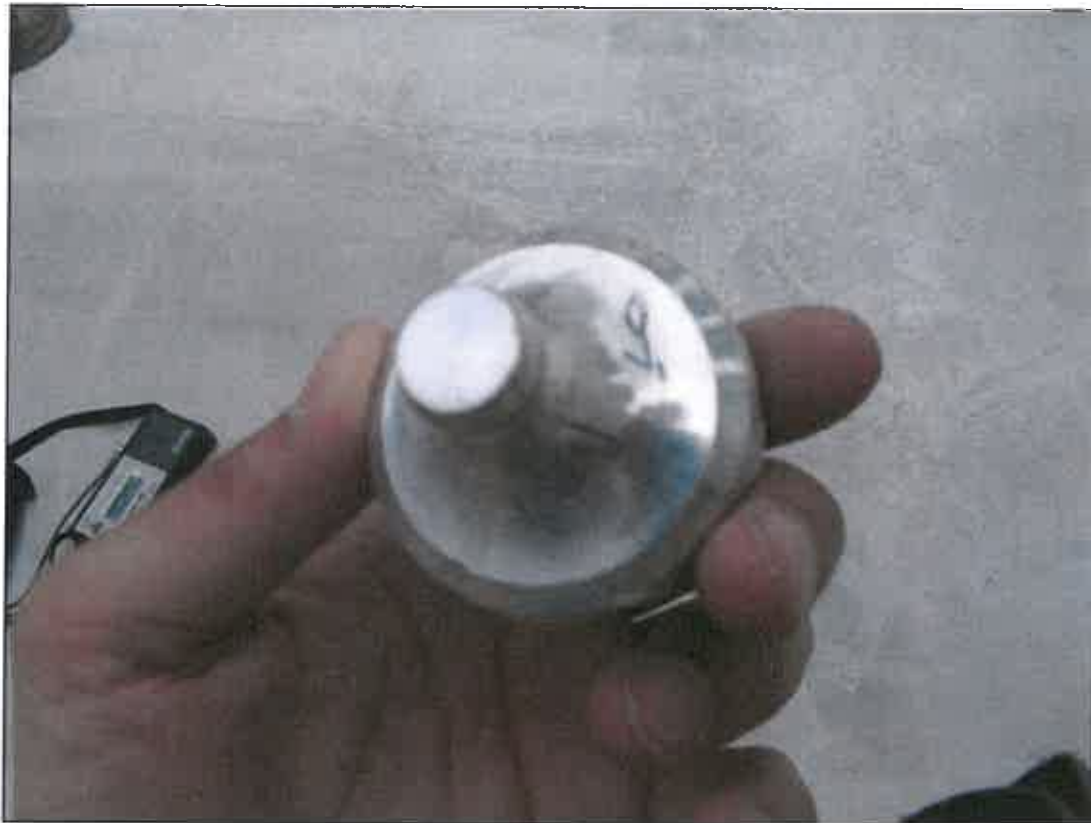
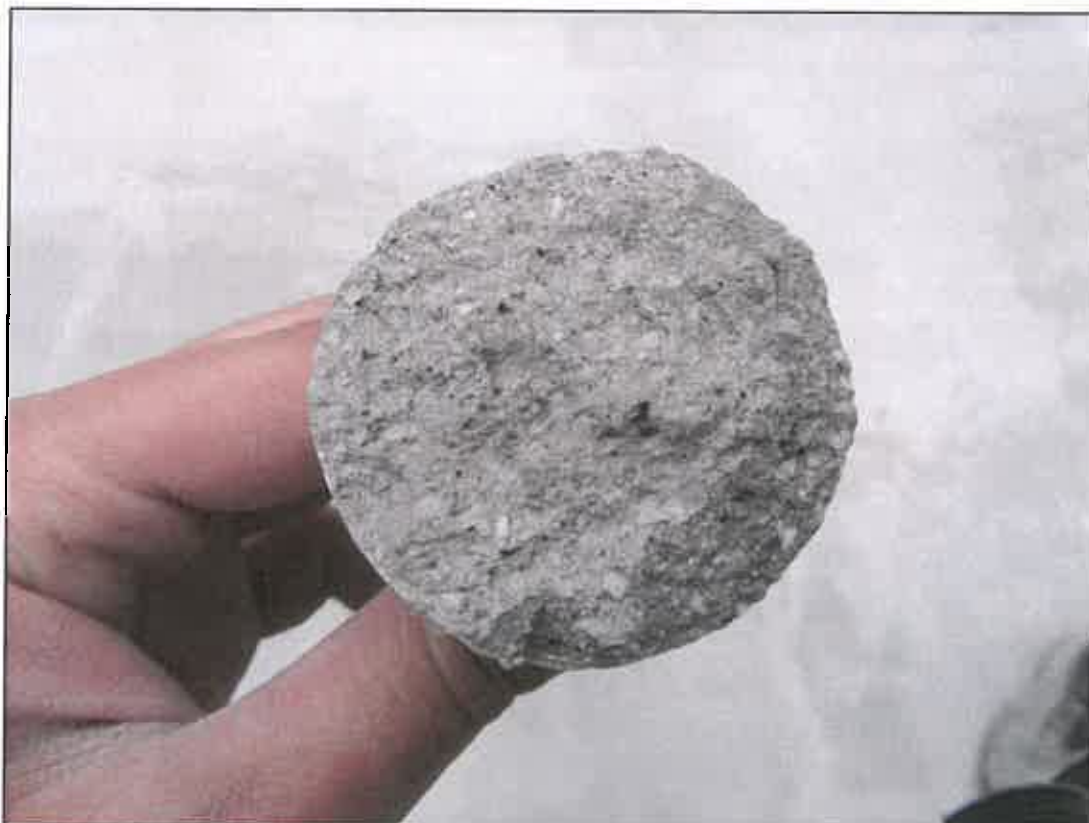
Haftzugfestigkeit: 11.06.2015
Nr. 9: 1,72 N/mm²

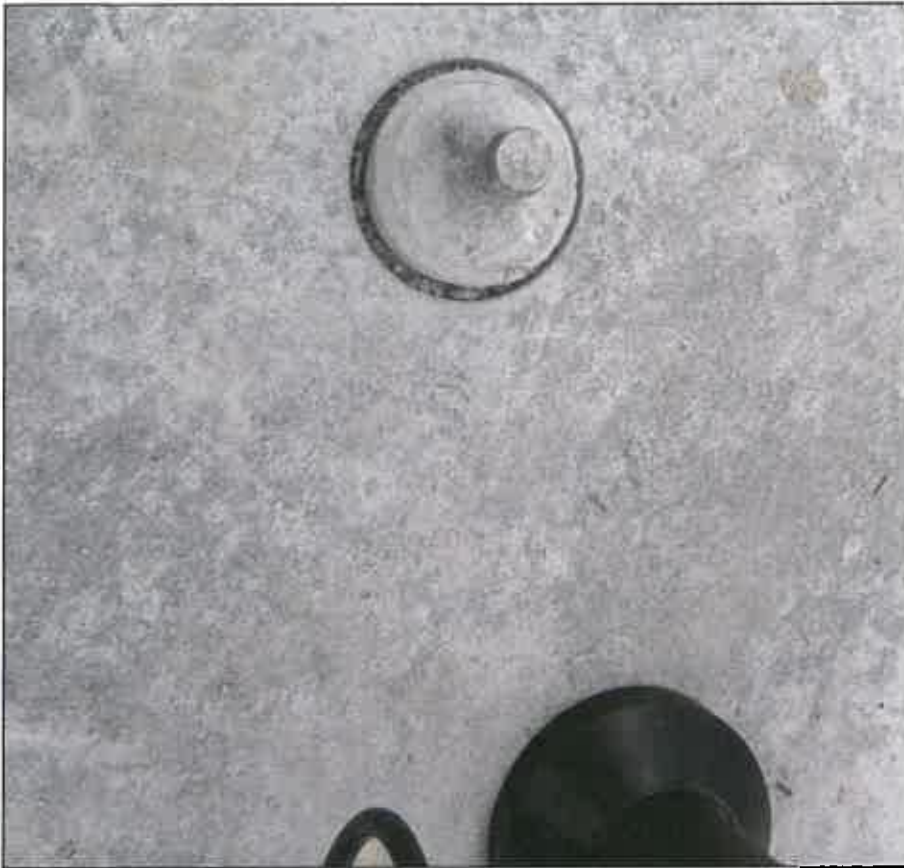
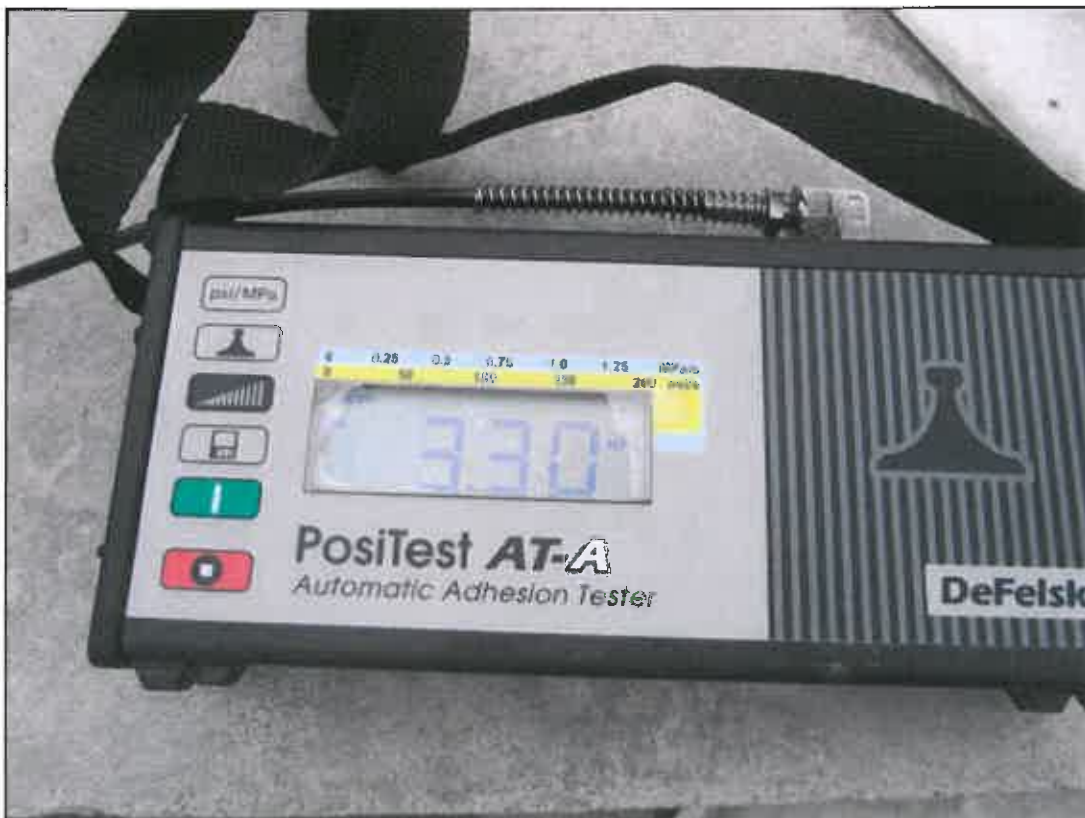
Haftzugfestigkeit: 09.06.2015
Nr. 10: 3,30 N/mm²

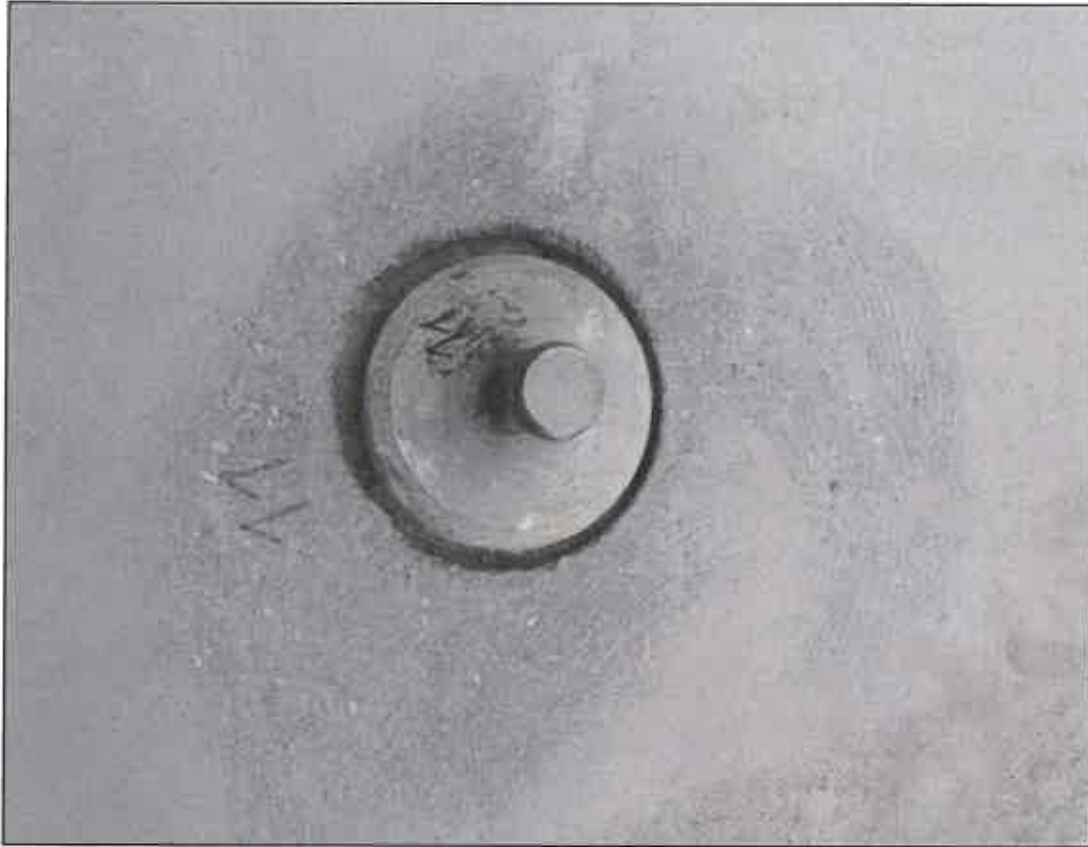
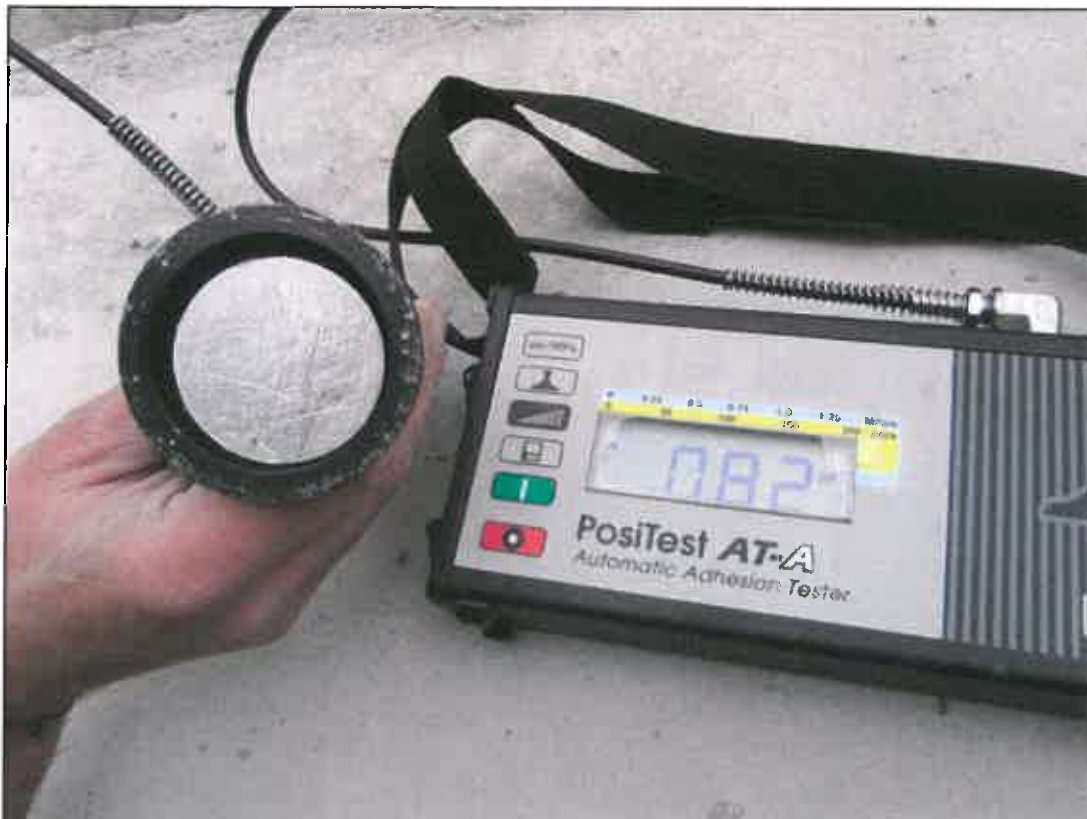
Haftzugfestigkeit: 09.06.2015

Nr. 11: 0,82 N/mm²

An Kleber gerissen

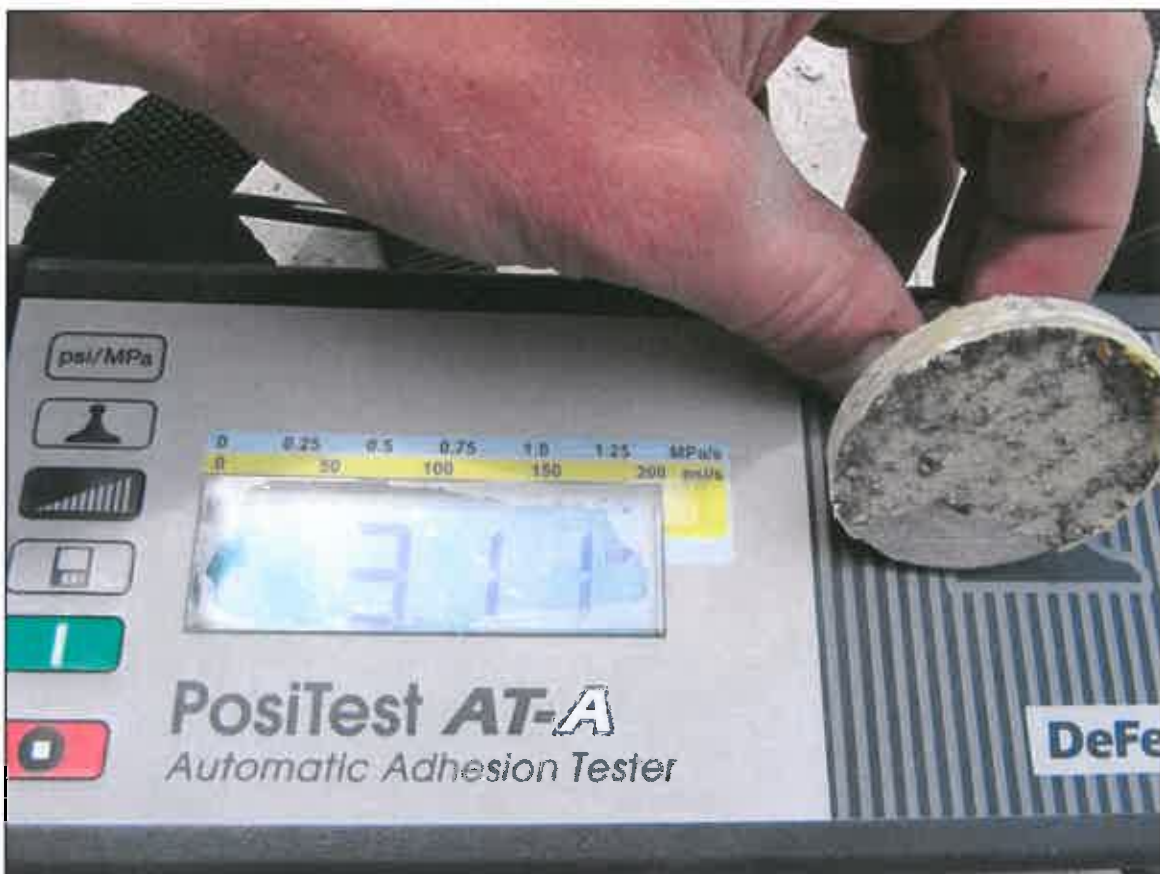
Haftzugfestigkeit: 11.06.2015 zweite Prüfung
Nr. 11: 3,11 N/mm²

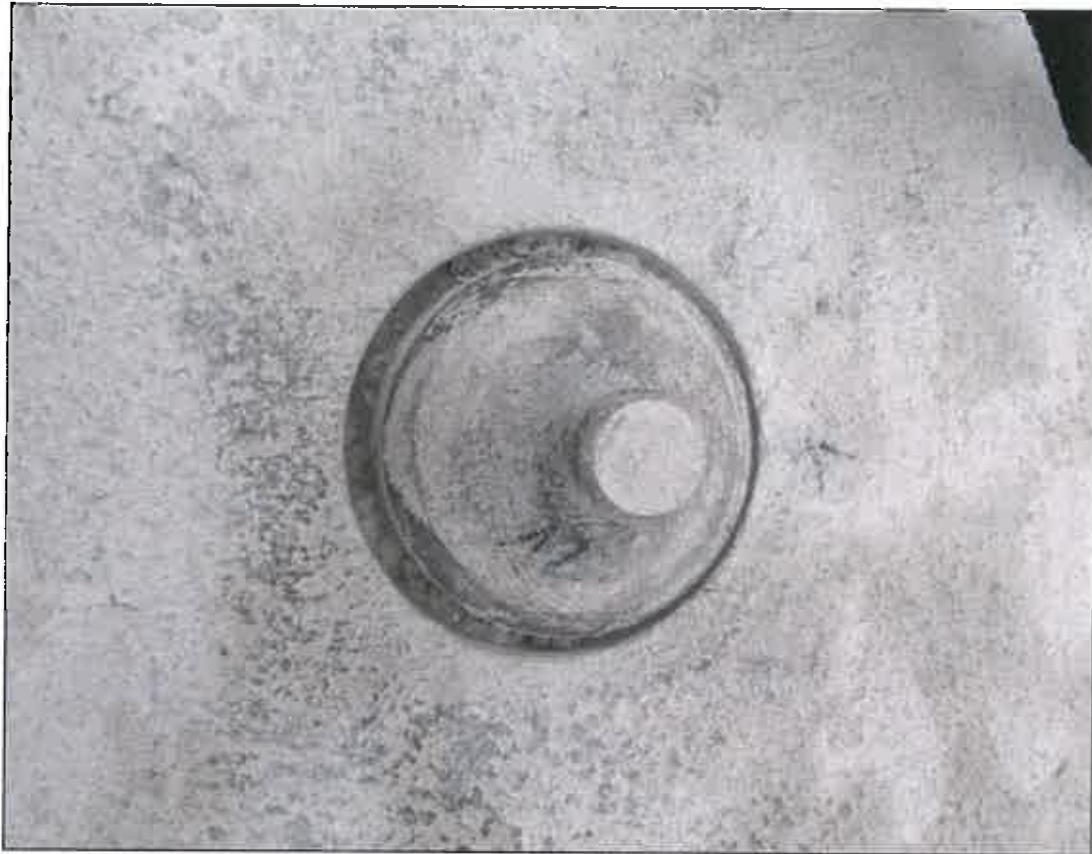
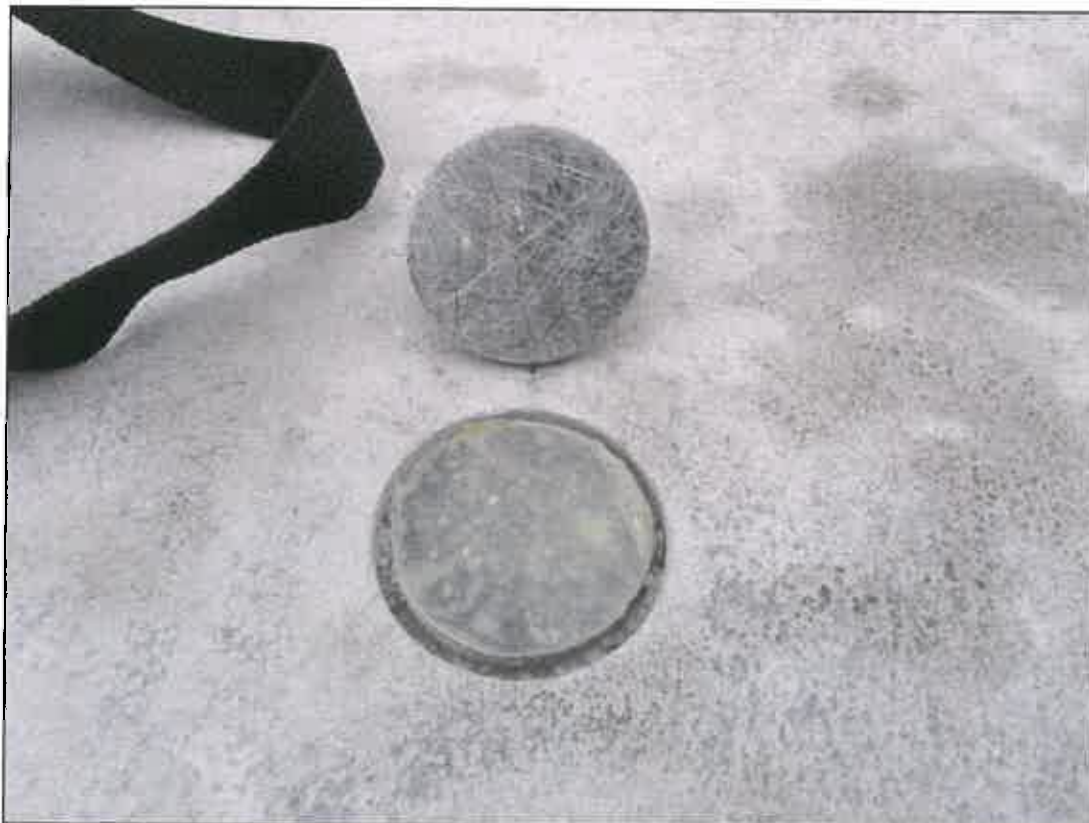
Haftzugfestigkeit: 09.06.2015

Nr. 12: 1,02 N/mm²

An Kleber gerissen

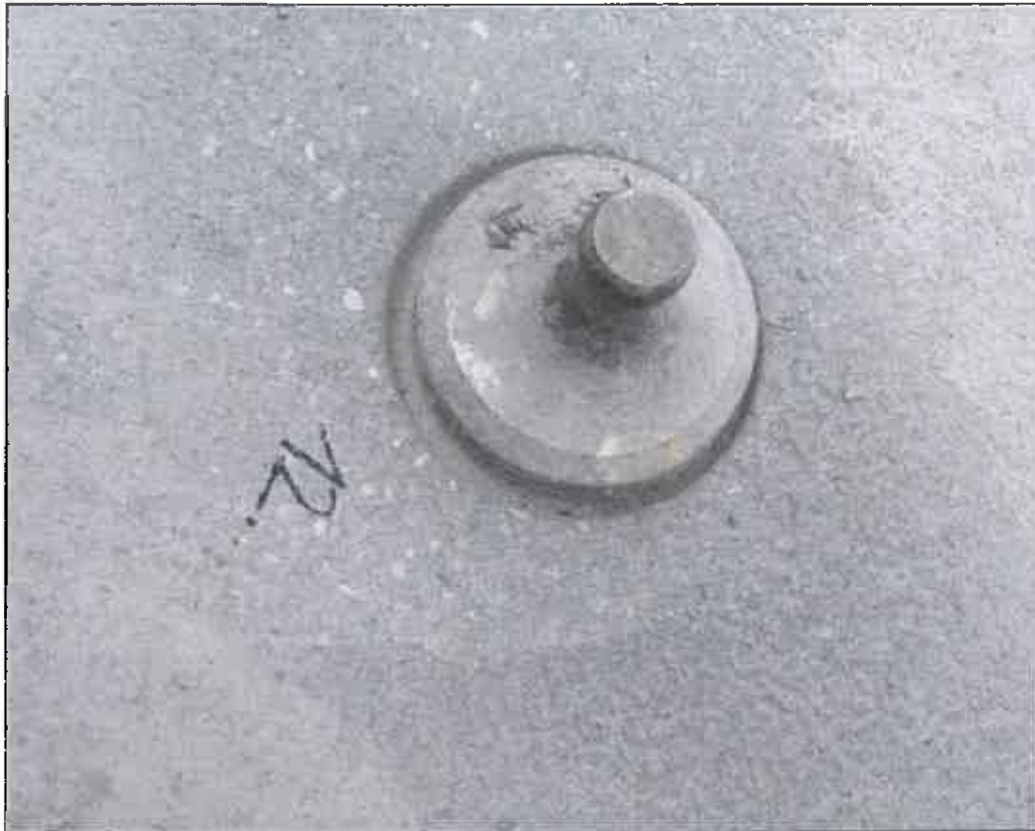
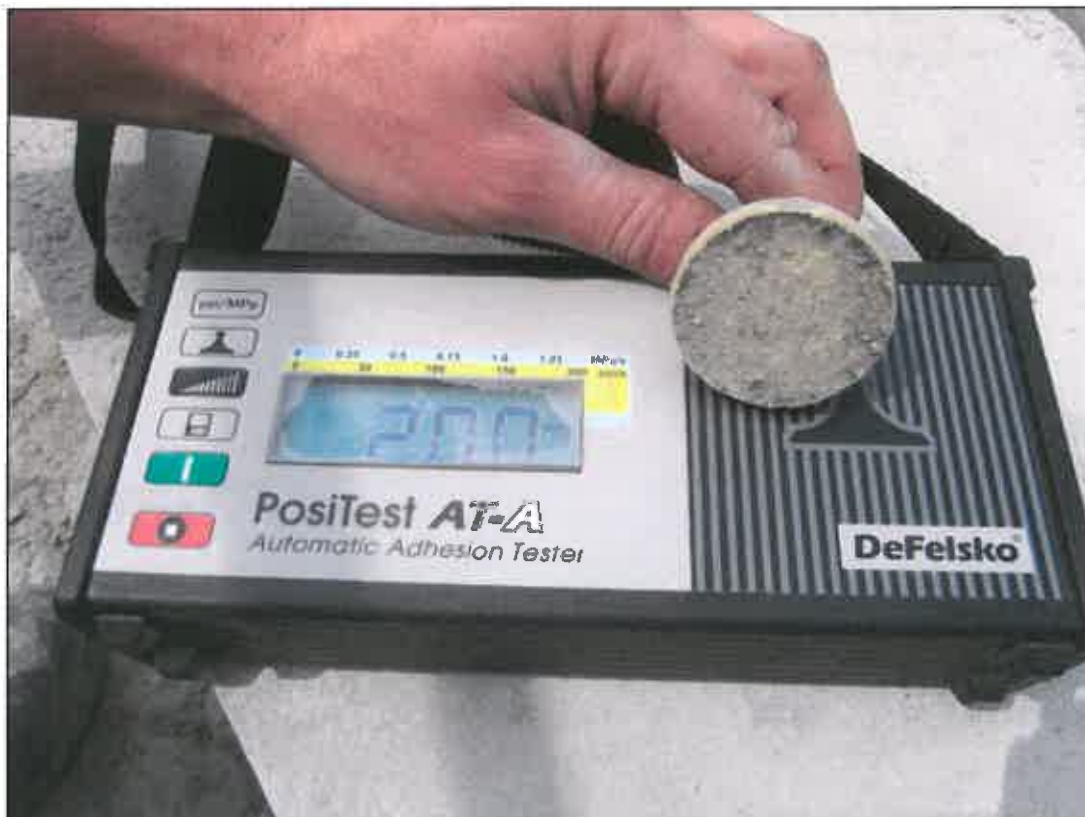
Haftzugfestigkeit: 11.06.2015 zweite Prüfung
Nr. 12: 2,00 N/mm²

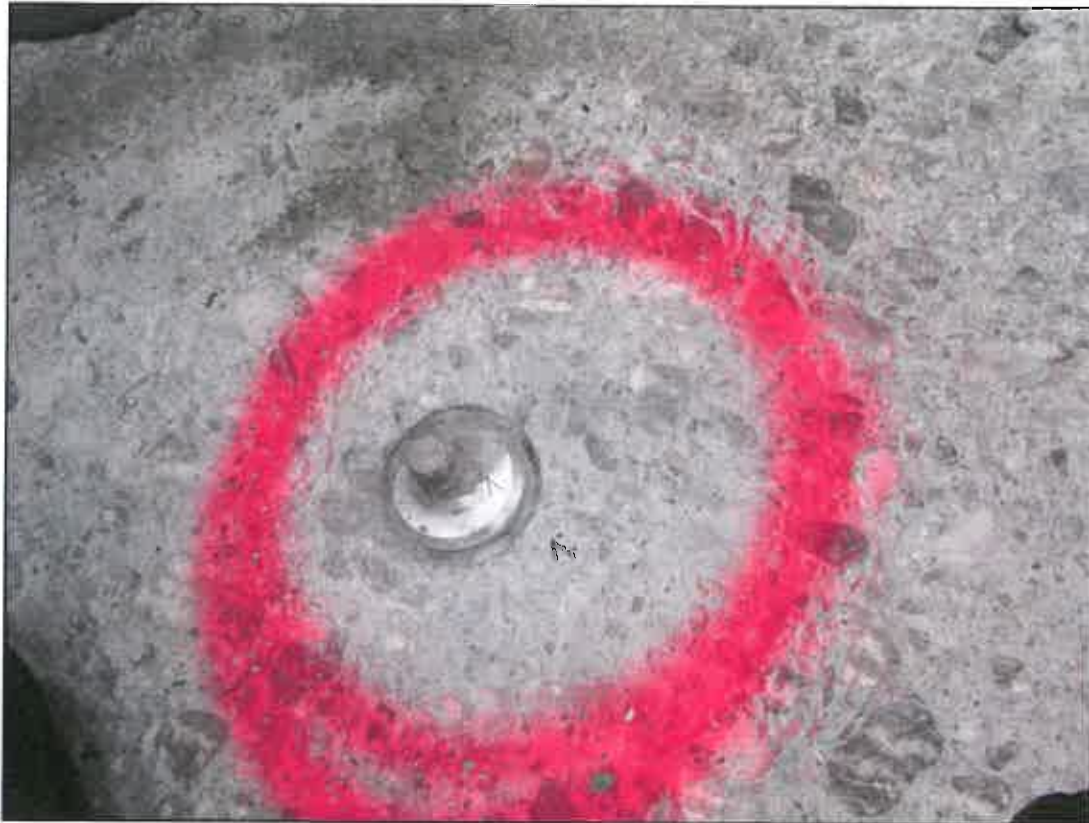
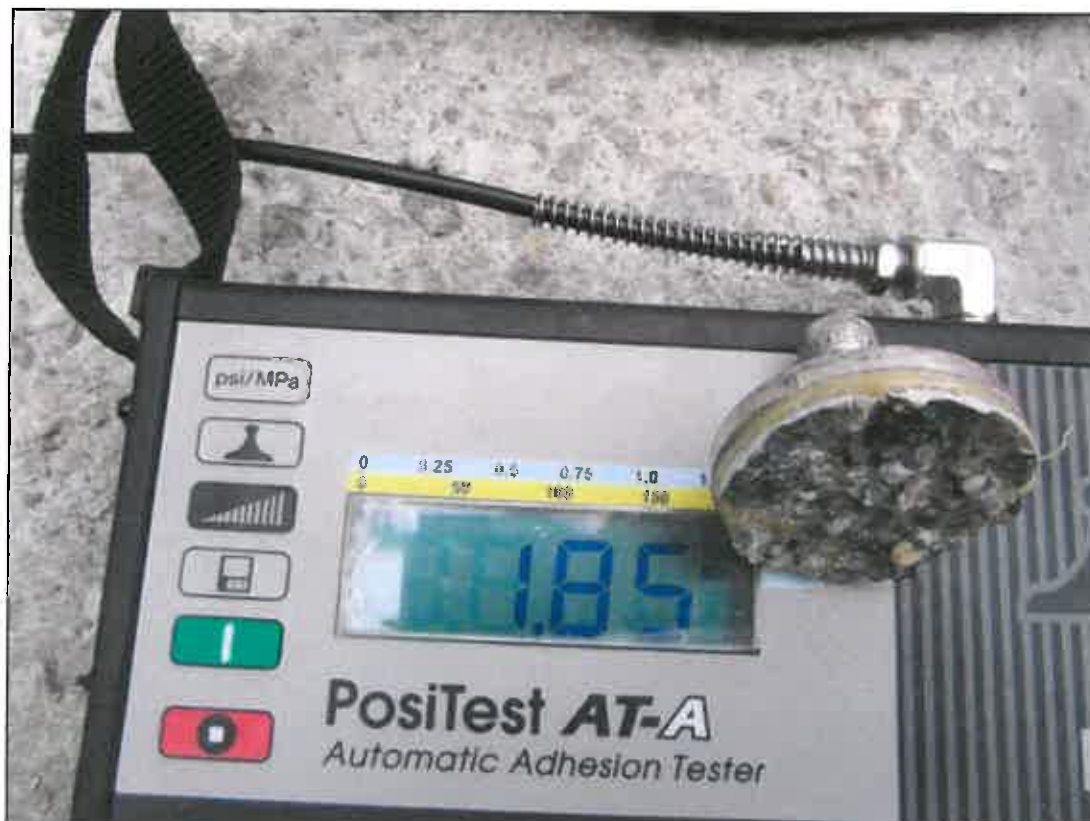
Haftzugfestigkeit: 09.06.2015
Nr. 1B: 1,85 N/mm²

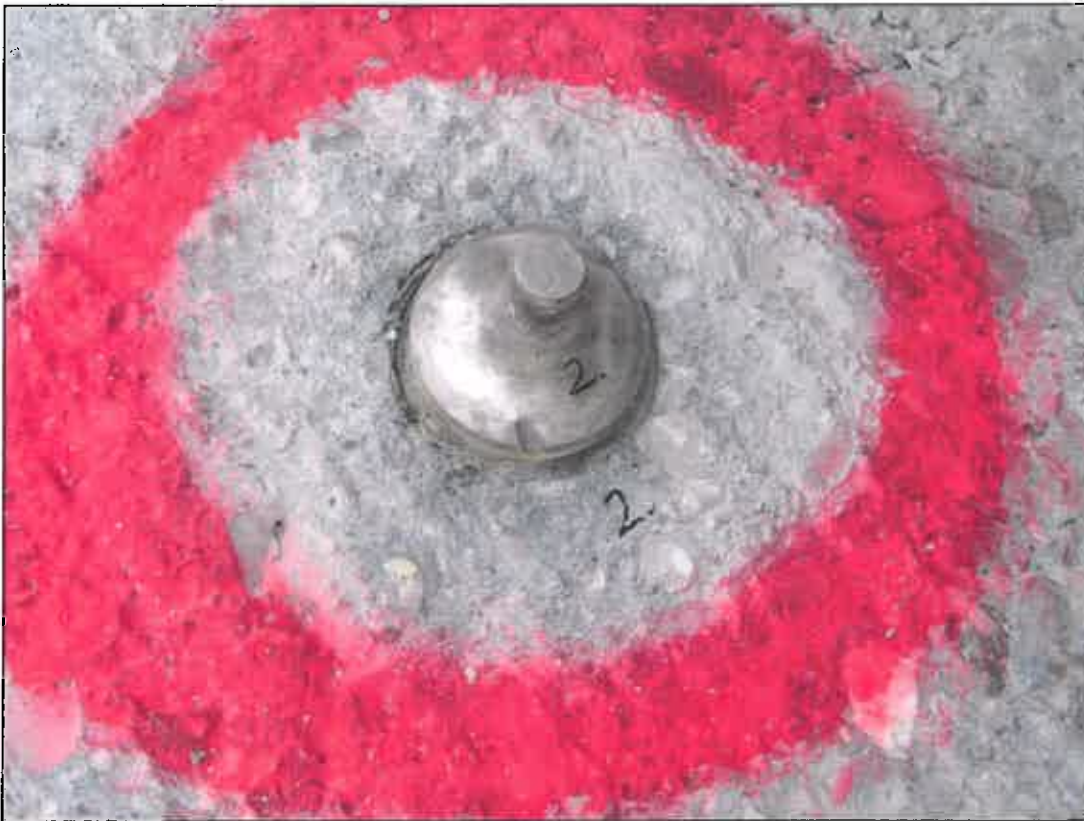
Haftzugfestigkeit: 09.06.2015
Nr. 2B: 0,68 N/mm²

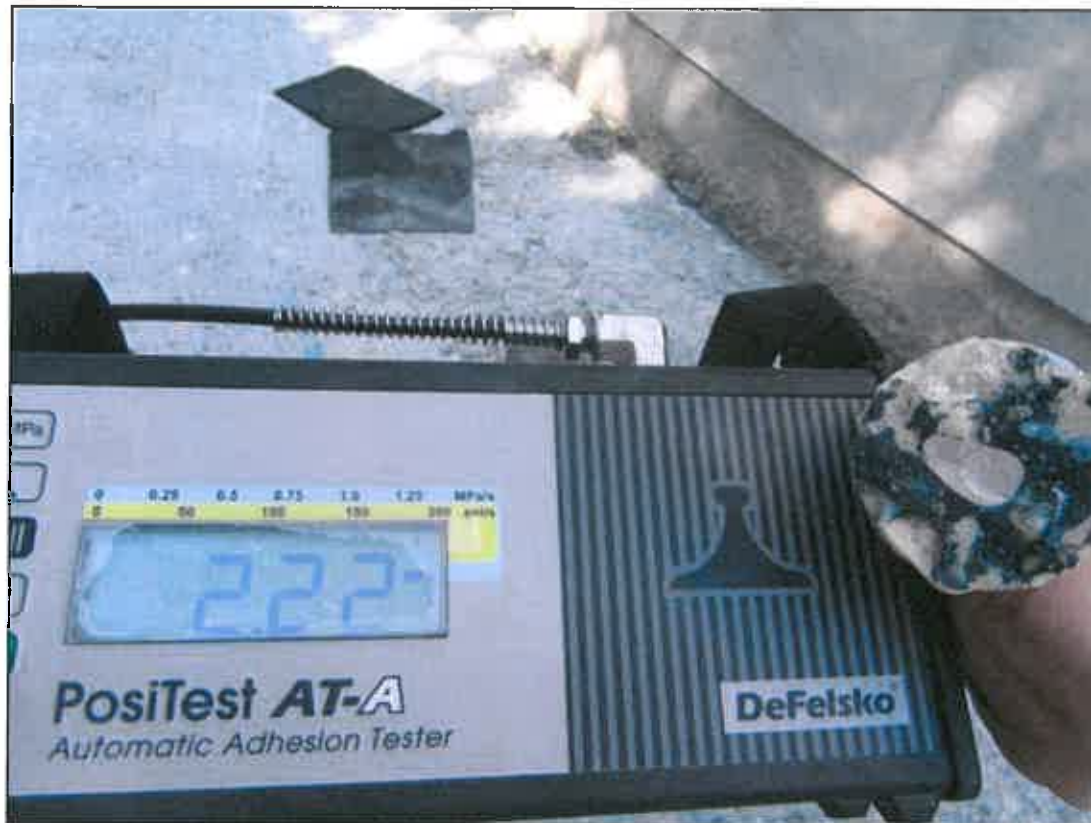
Haftzugfestigkeit: 12.06.2015 zweite Prüfung
Nr. 2B: 2,22 N/mm²
