ABSCHLUSSBERICHT

Begutachtung Instandsetzung Kombibecken Ost

Objekt: Instandsetzung Klärwerk Markt Indersdorf

Anlass: Mängel an der Spritzmörtelauskleidung

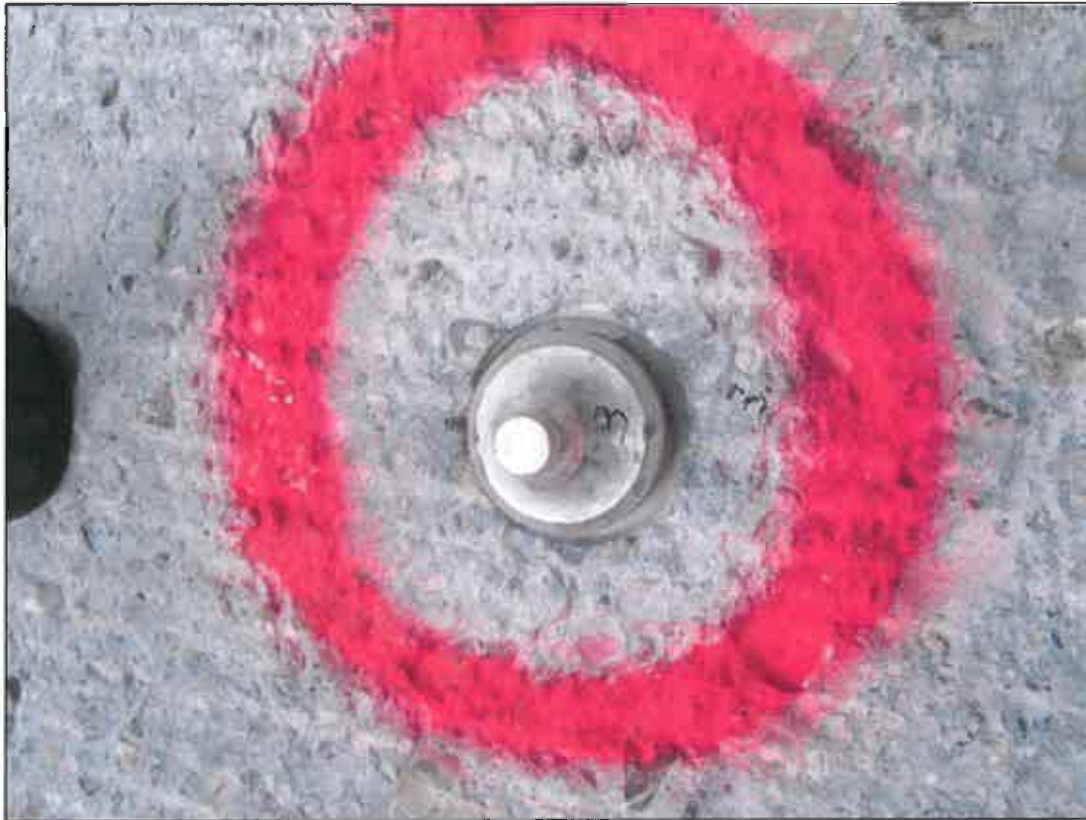
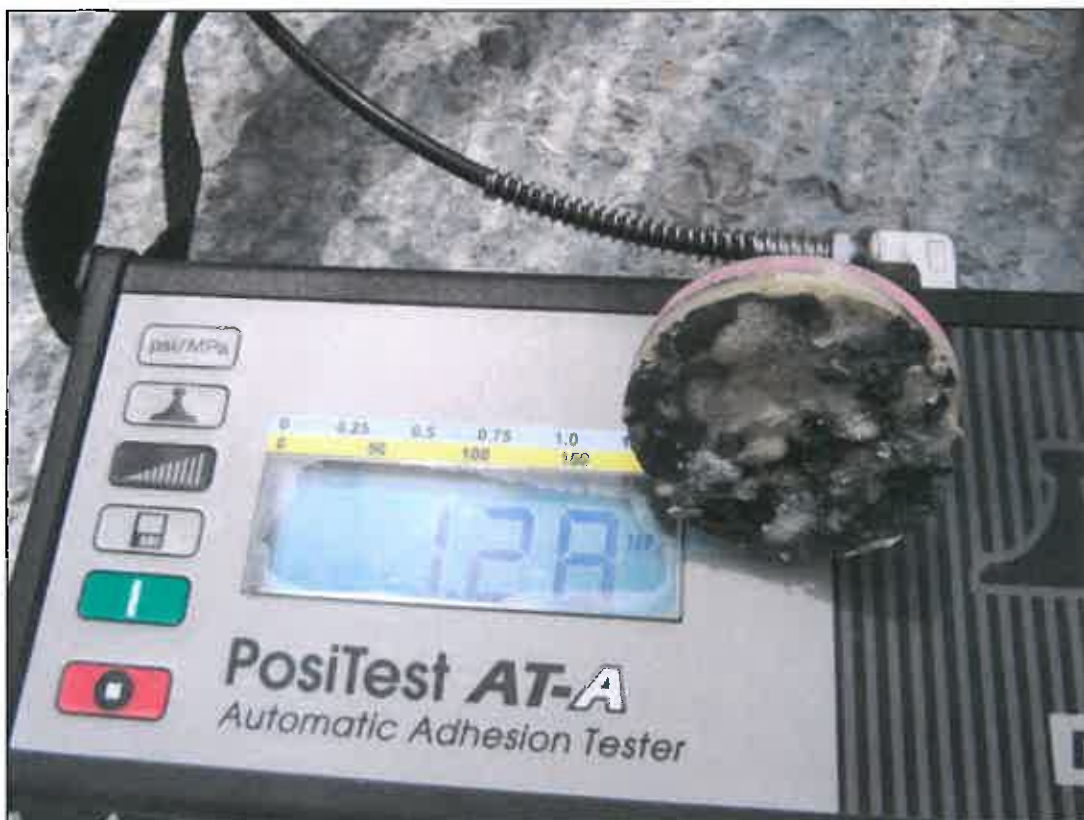
Haftzugfestigkeit: 09.06.2015
Nr. 3B: 1,28 N/mm²

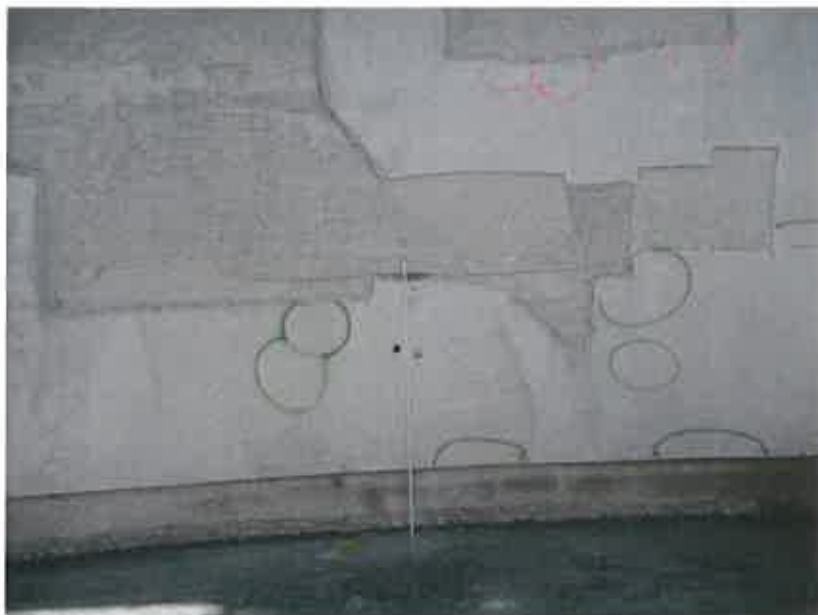
Bohrkern Bk1 riss bei der Entnahme in der Verbundfuge ab und bei Bohrkern Bk3 wurde im SPCC ein Spritzschatten vorgefunden. Diese beiden Bohrkerne wurden dem Sachverständigen für weitere Untersuchungen zur Verfügung gestellt.

Foto 1:
Ansicht Entnahmestelle Bk1

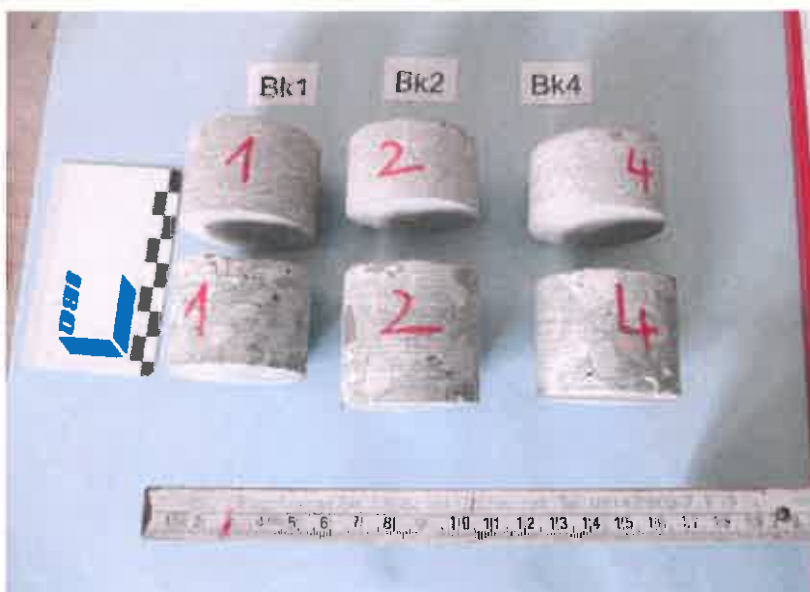
Foto 8

Aus den Bohrkerne Bk1, Bk2
und Bk4 herausgearbeitete
Prüflinge, oben SPCC und
unten Altbeton

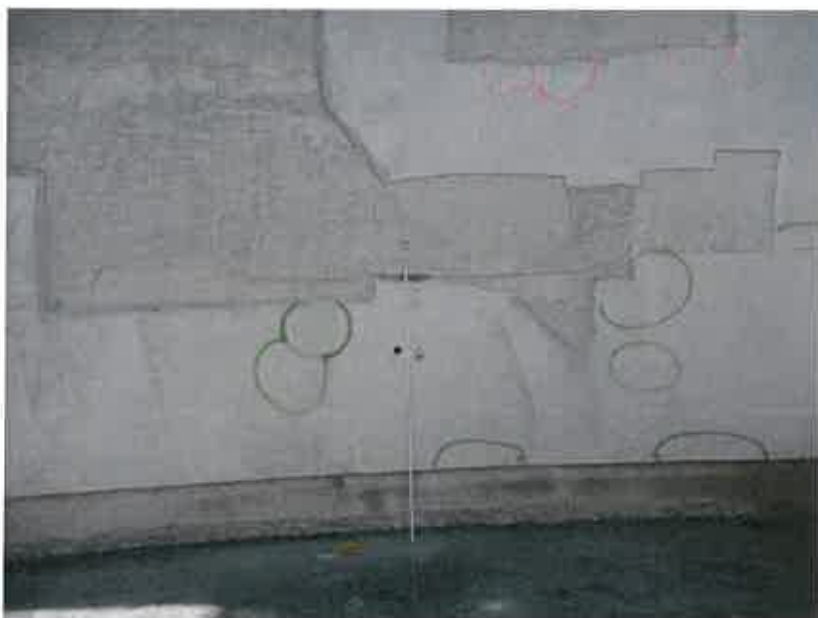
Foto 1

exemplarisch: Ansicht Lage
Hz1 (Schadensbild SB2)
oben und Hz2 unten
(Schadensbild SB1)

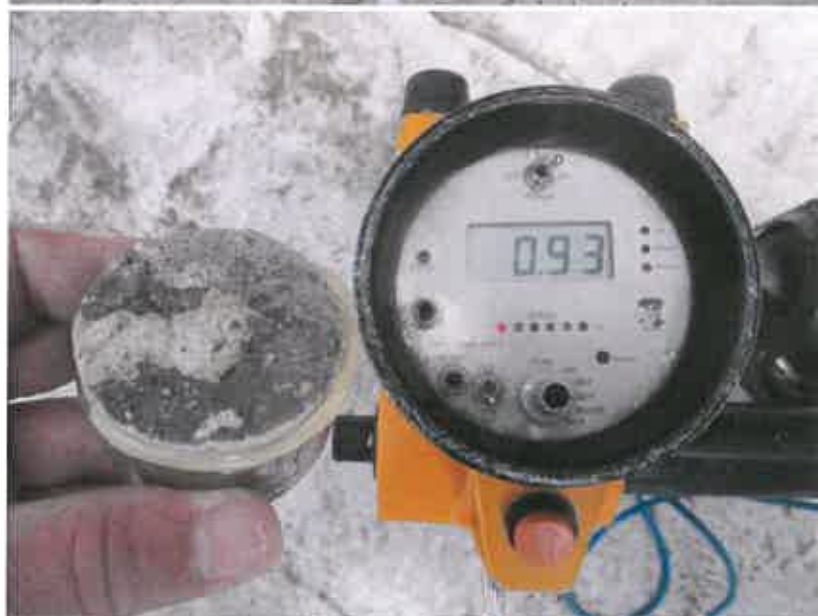
Foto 3

exemplarisch: abgezogener
Haftzugstempel Hz1 mit
erreichter Haftzugfestigkeit
(Verbund SPCC/Altbeton)
von 0,93 N/mm²

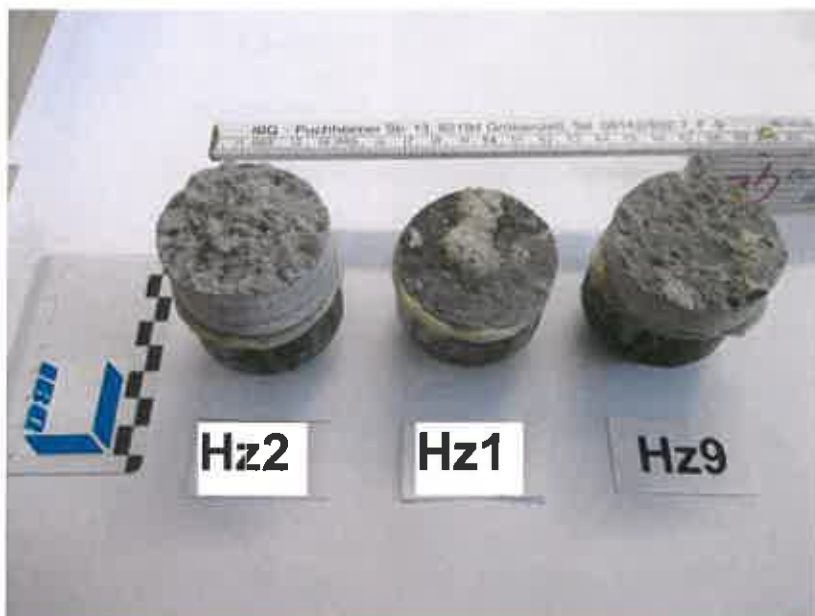
Foto 4

Ansicht Hz-Stempel Hz2, Hz1
und Hz9, von links nach rechts

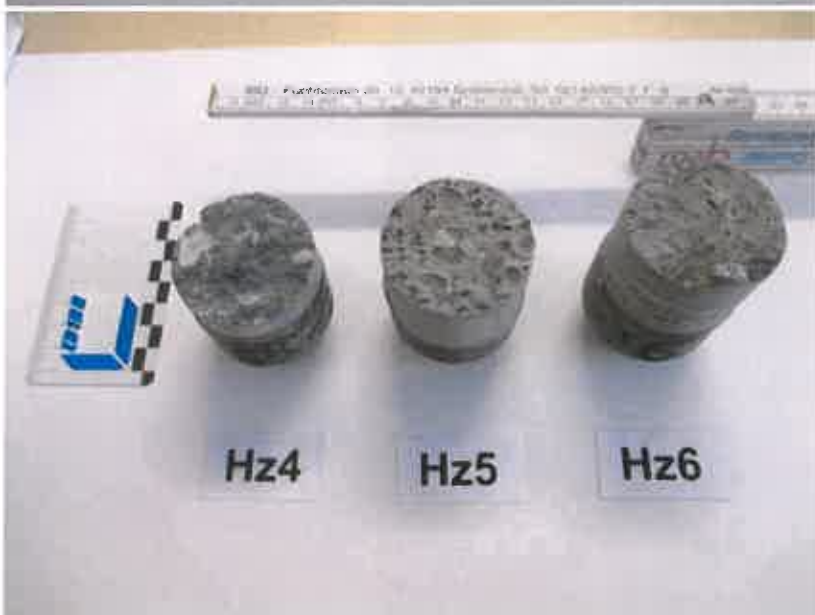
Foto 5

Haftzug Hz6 riss bereits nach dem Aufsetzen des Haftzuggerätes beim Start der Messung ohne Messwert ab: für die Bewertung wurde hier $0,01 \text{ N/mm}^2$ angesetzt.

Beim Haftzug Hz4 trat der Bruch im Bereich eines Lunkers im Altbeton auf.

Ansicht Hz-Stempel Hz4, Hz5
und Hz6, von links nach rechts

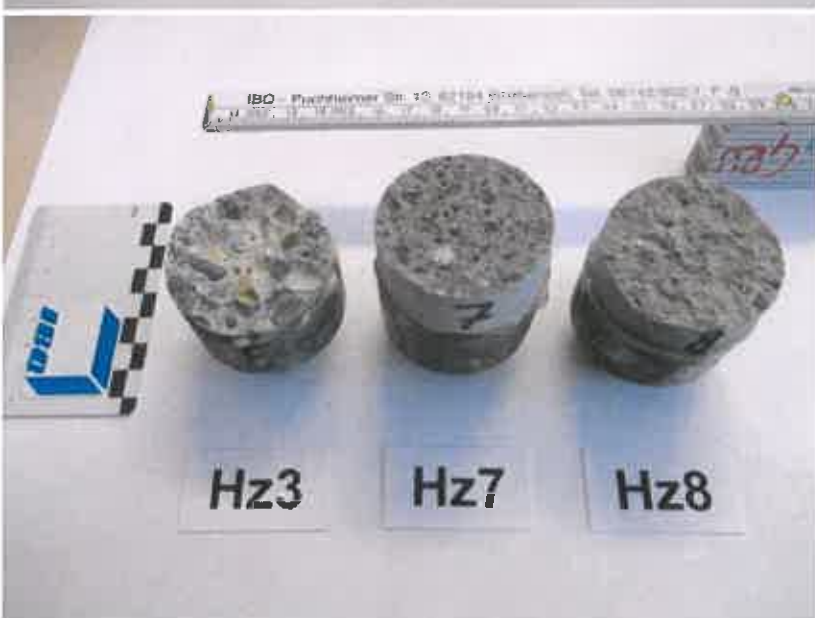
Foto 6

Ansicht Hz-Stempel Hz3, Hz7
und Hz8, von links nach rechts

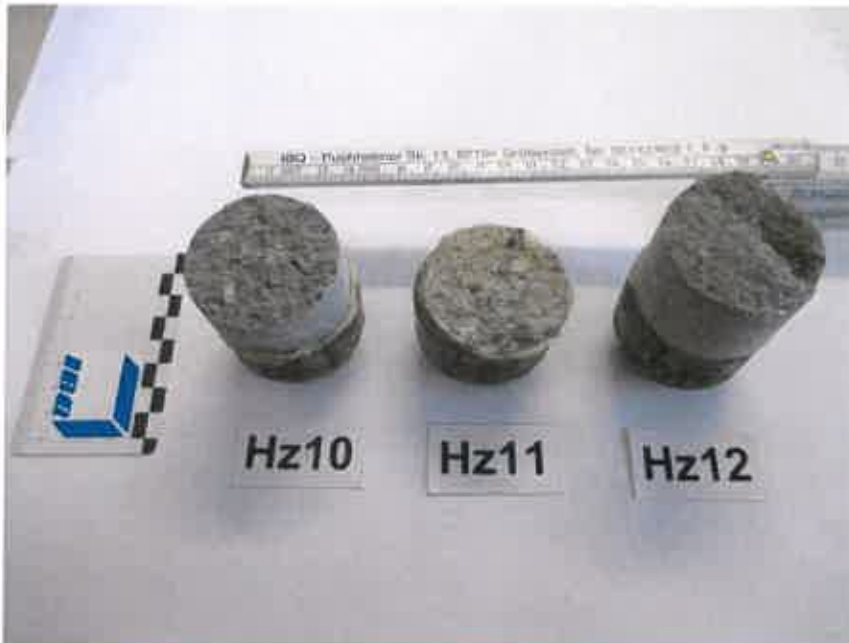
Foto 7

Ansicht Hz-Stempel Hz10,
Hz11 und Hz12, von links nach
rechts

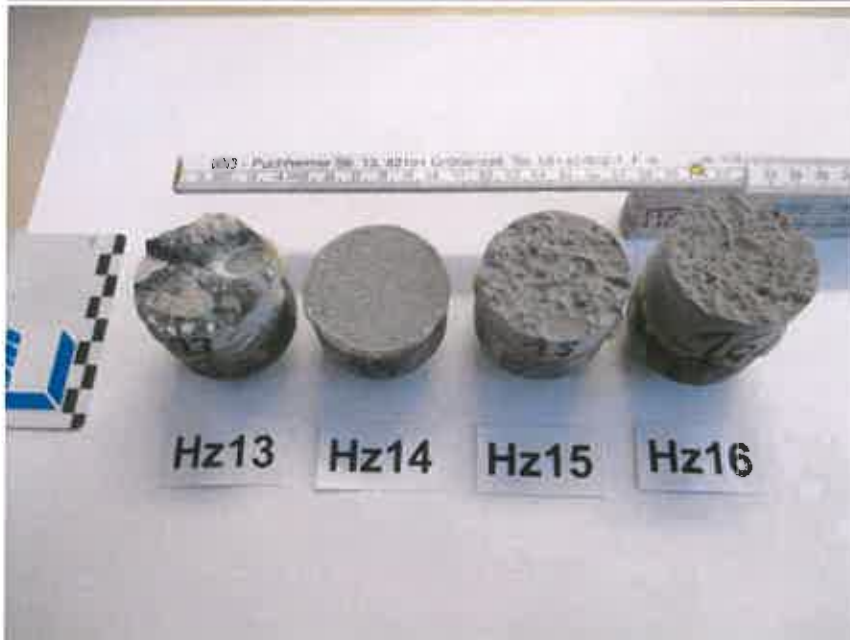
Foto 8

Beim Haftzug Hz 14 trat ein Adhäsionsbruch zwischen Kleber und der geprüften SPCC-Schicht auf und wird somit verworfen. Die geplante Nachprüfung konnte aufgrund der zeitgleichen Beschichtungsarbeiten am Boden nicht ausgeführt werden.

Ansicht Hz-Stempel Hz13,
Hz14, Hz15 und Hz16, von
links nach rechts

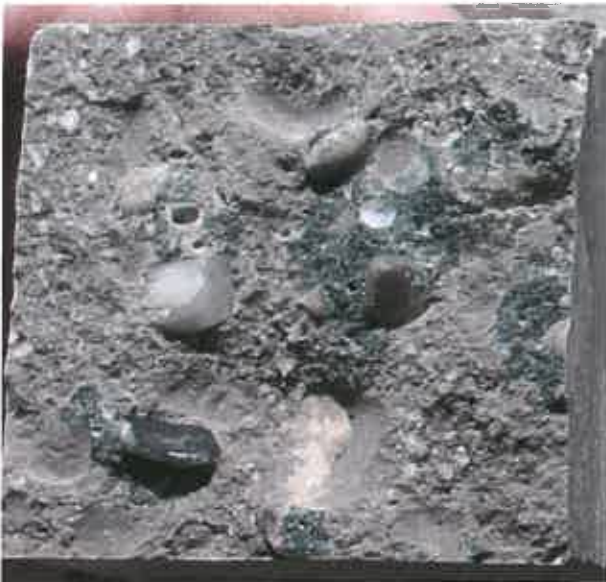
HZ 1: 2,05 N/mm²

Bruchbild:
Altbeton-Spritzmörtel

Untergrundvorbereitung:
+ 5 mm HDWS-Abtrag

Nachbehandlung:
nass

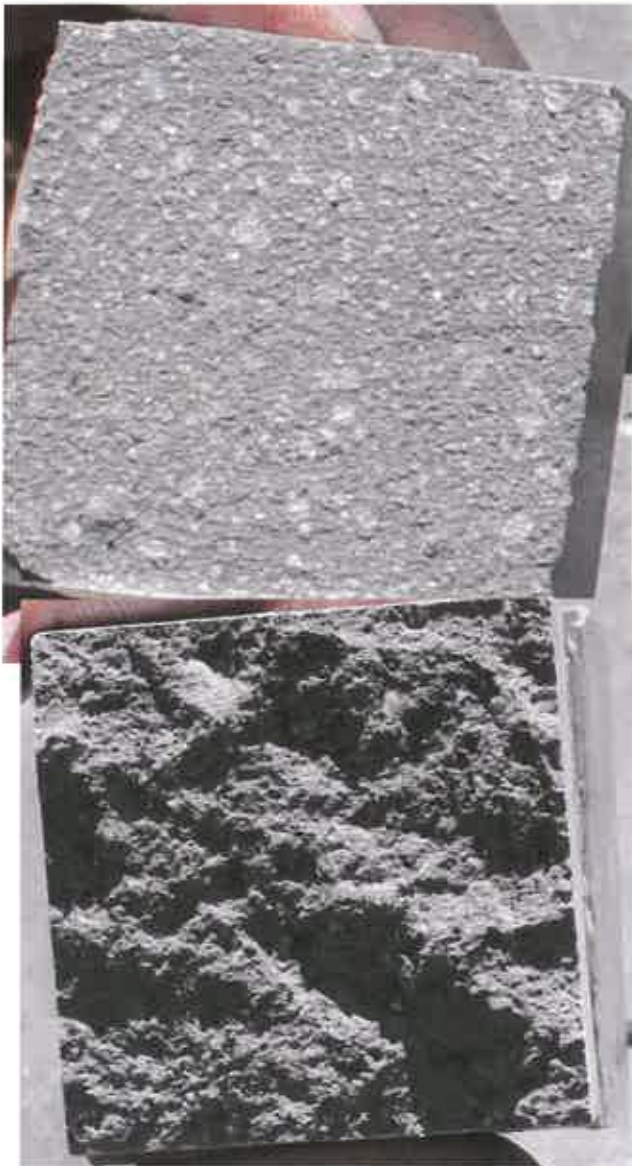
HZ 2: 2,35 N/mm²

Bruchbild:
Oberflächennaher Bruch in 2.
Spritzmörtellage

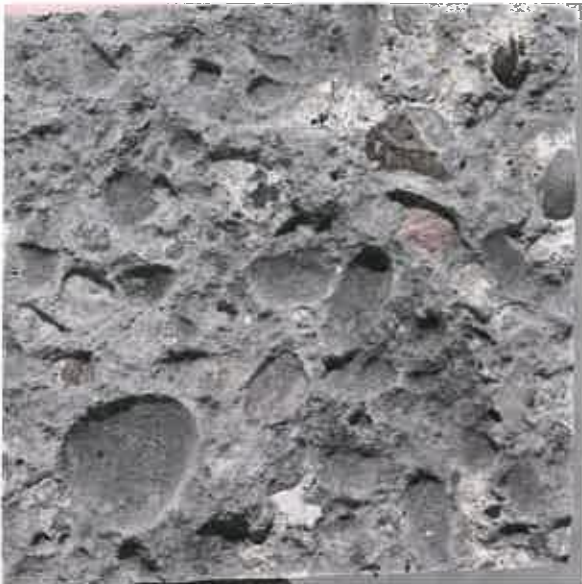
HZ 4: 2,67 N/mm²

Bruchbild:
Altbeton-Spritzmörtel

Untergrundvorbereitung:
Kein zusätzlicher HDWS-Abtrag

Nachbehandlung:
nass

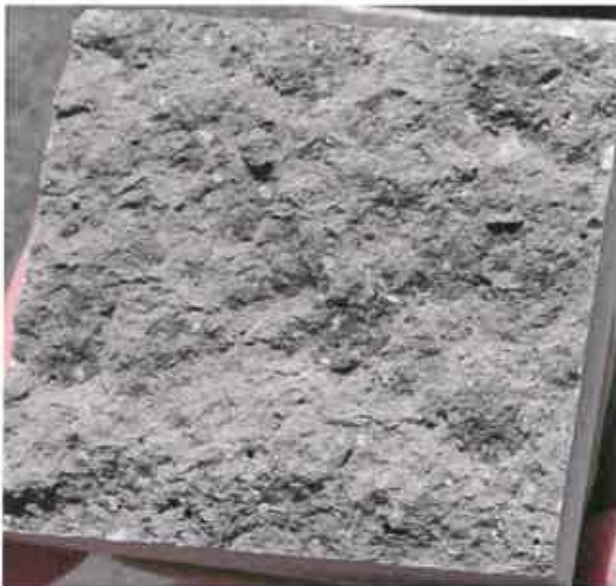
HZ 5: 2,06 N/mm²

Bruchbild:
Innerhalb Spritzmörtel

Untergrundvorbereitung:
+ 5 mm HDWS-Abtrag

Nachbehandlung:
Mit NB-Mittel

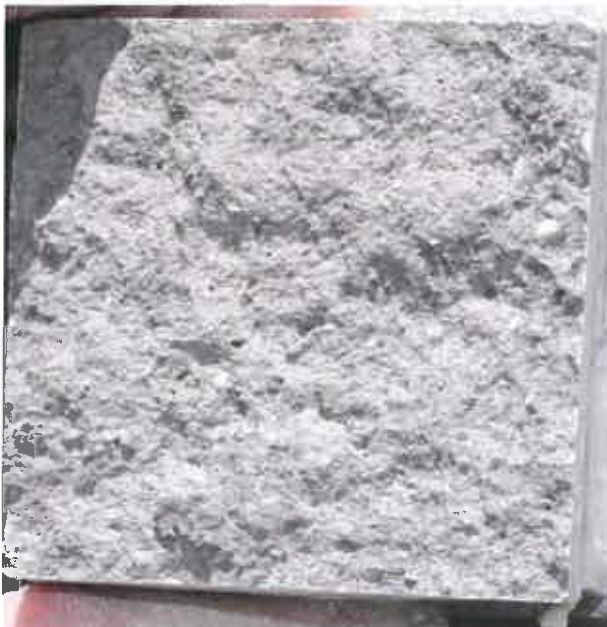
HZ 6: 1,51 N/mm²

Bruchbild:
Innerhalb Spritzmörtel

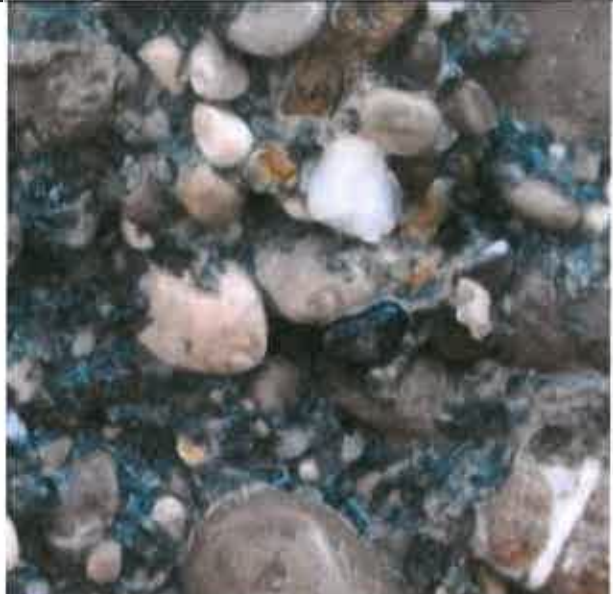
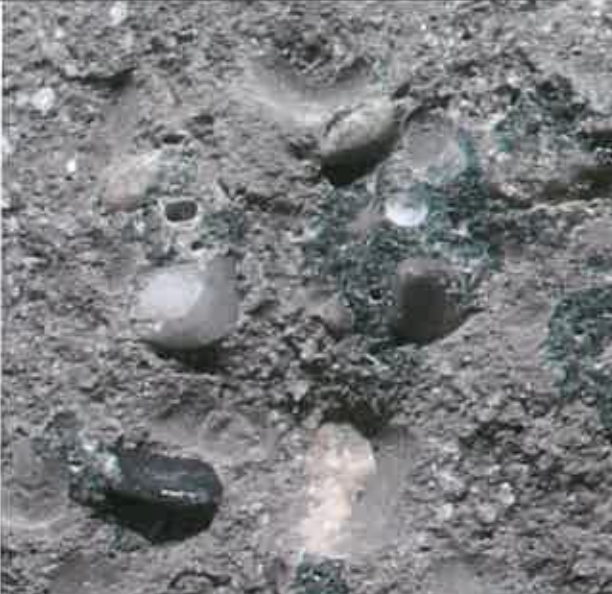
Foto 5 im Protokoll Wiegrink	HZ2: 2,35 N/mm ²

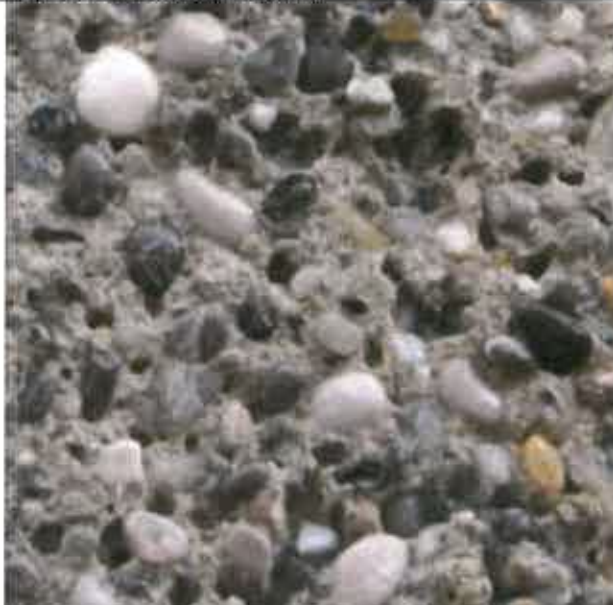
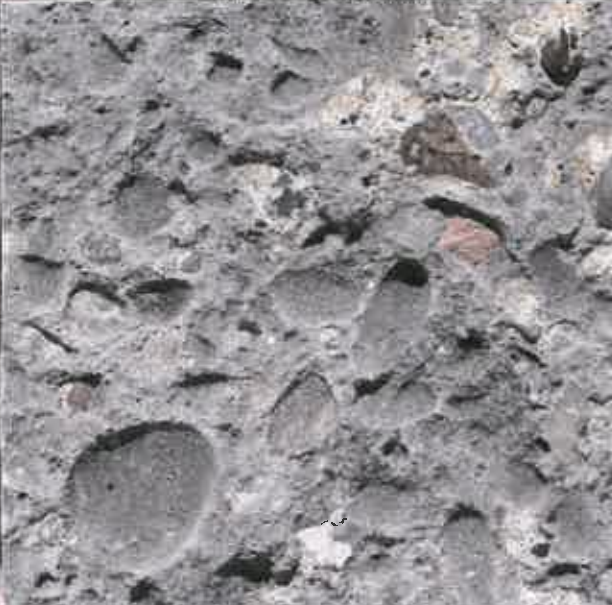
Foto 13 im Protokoll Wiegrink	HZ4: 2,67 N/mm ²

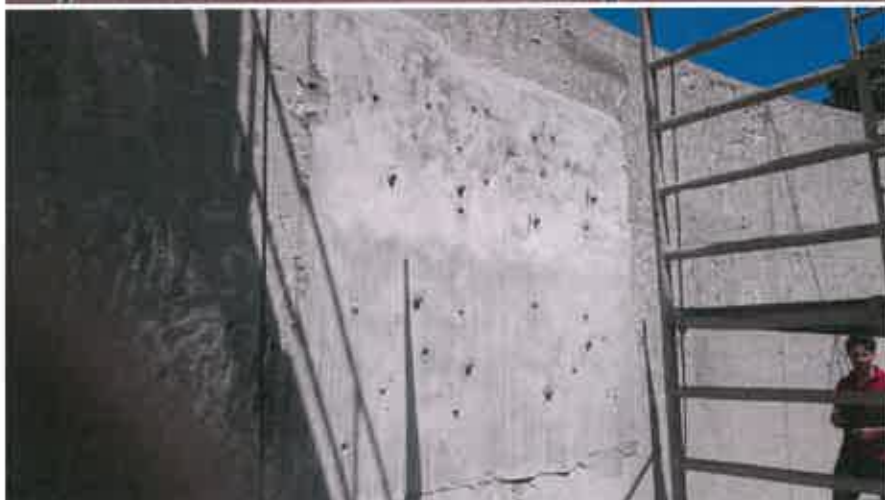
Bild 3

Probefläche für
Haftzugprüfungen

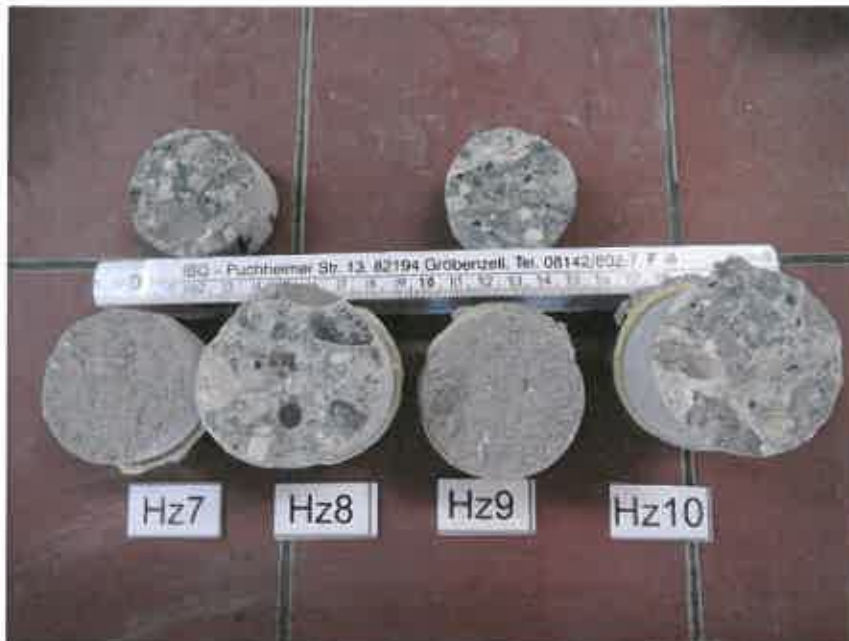
Bild 1
Haftzugstempel Hz7 - Hz10

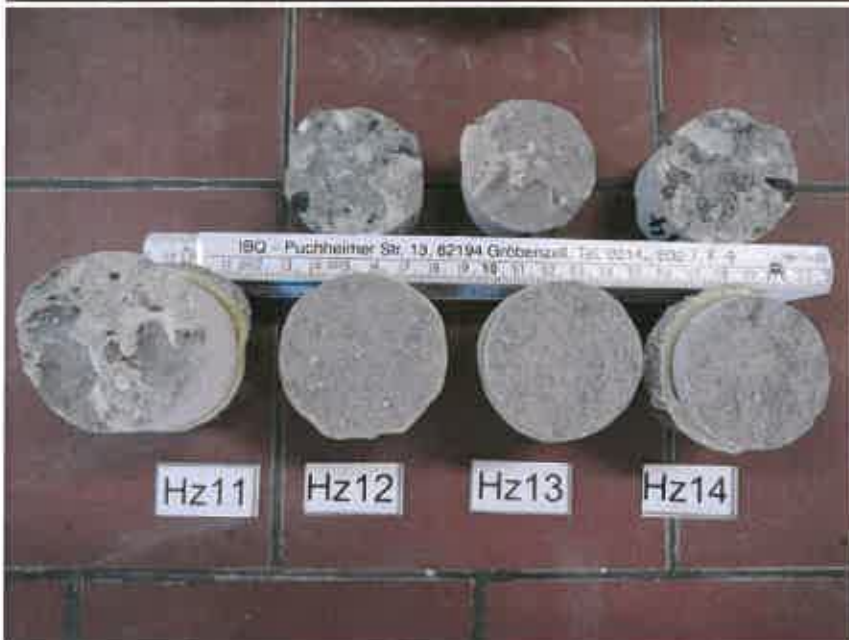
Bild 2
Haftzugstempel Hz11 - Hz14

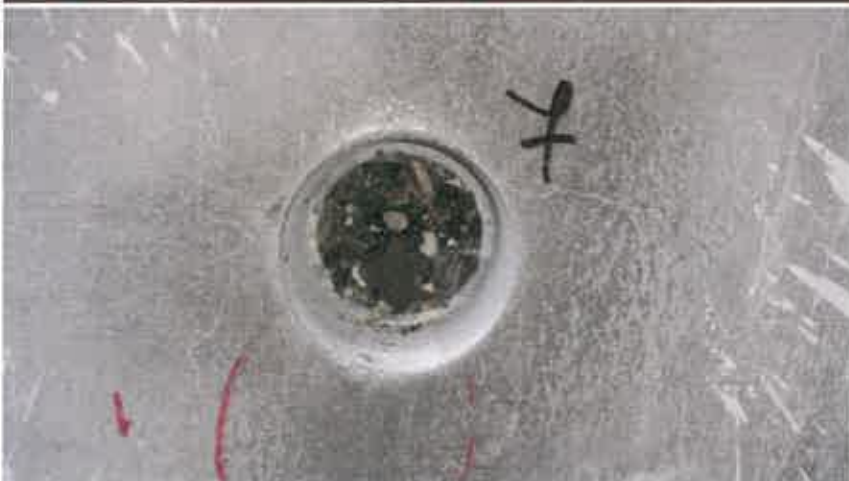
Bild 3
Messstelle Hz7 (+ Hz8)
HDW + 5 mm +
Nassnachbehandlung

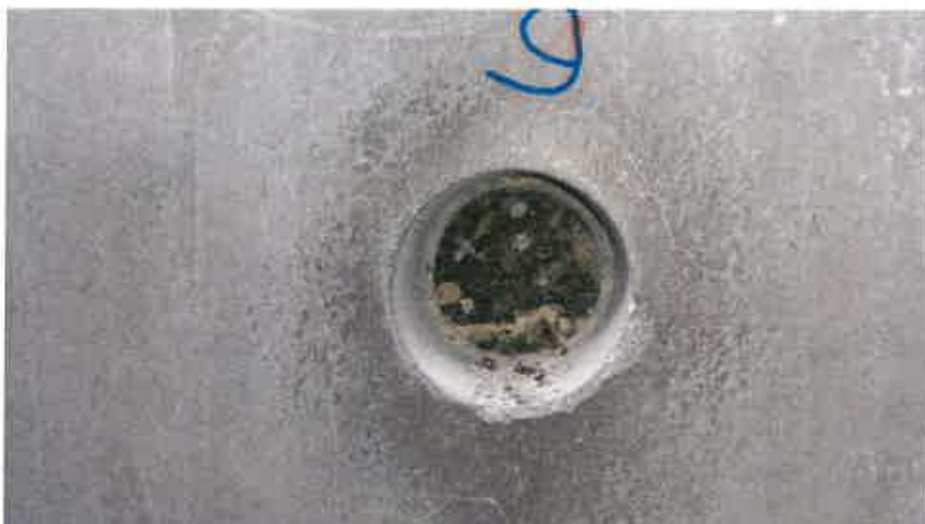
Bild 4

Messstelle Hz9 (+ Hz10)
HDW + Nassnachbehandlung

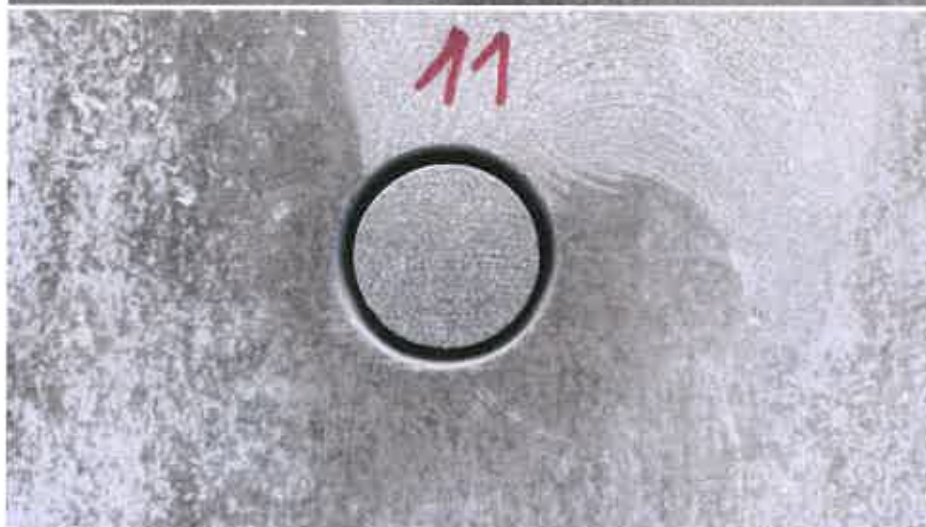
Bild 5

Messstelle Hz11 (+ Hz12)
HDW + 5 mm +
Nachbehandlungsmittel

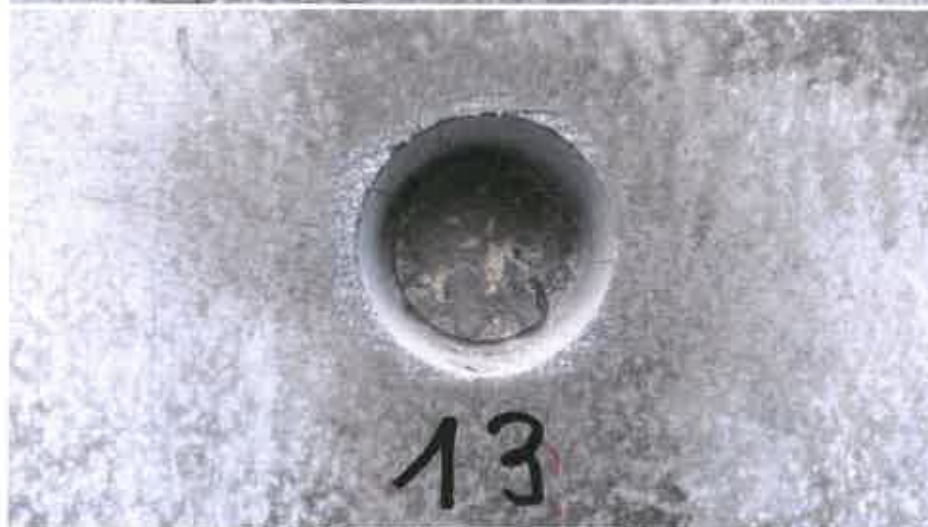
Bild 6

Messstelle Hz13 (+ Hz14)
HDW + Nachbehandlungsmittel

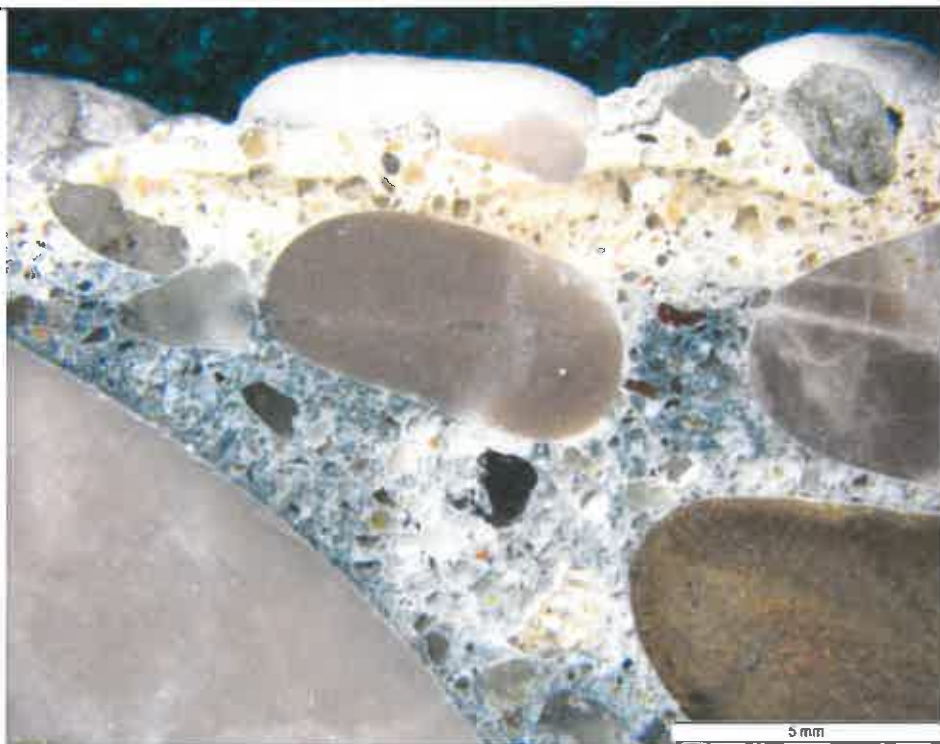
Abbildung 6

**oberflächen-
naher Bereich
des Altbetons von
P2.4.a**

Die drei untersuchten Anschliffe der Proben P2.2.a, P2.3.a und P2.4.a lassen an der Oberfläche jeweils übereinstimmend einen Bereich erkennen, in dem der Zementstein eine deutlich hellere Farbe angenommen hat. Der oberste Millimeter dieser Zone ist mit der Nadel ritzbar und scheint an Festigkeit verloren zu haben. Darunter ist ein ebenfalls hell gefärbter Bereich zu erkennen (vorgeschädigter Bereich), der zwar eine deutlich höhere Festigkeit aufweist, als die darüber liegende Zone, jedoch z. B. durch Kristallneubildungen verändert ist. Die abgeschätzten

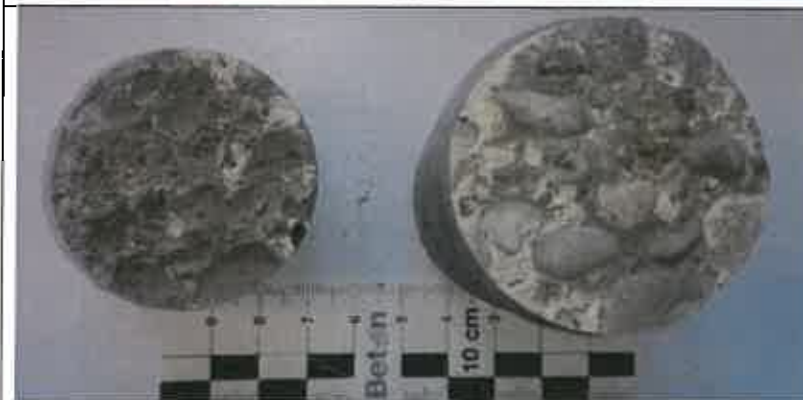
Abbildung 10 Bohrkern P2.2.a;
Links: Ablösefläche des
Spritzbetons
Rechts: Ablösefläche des
Altbetons

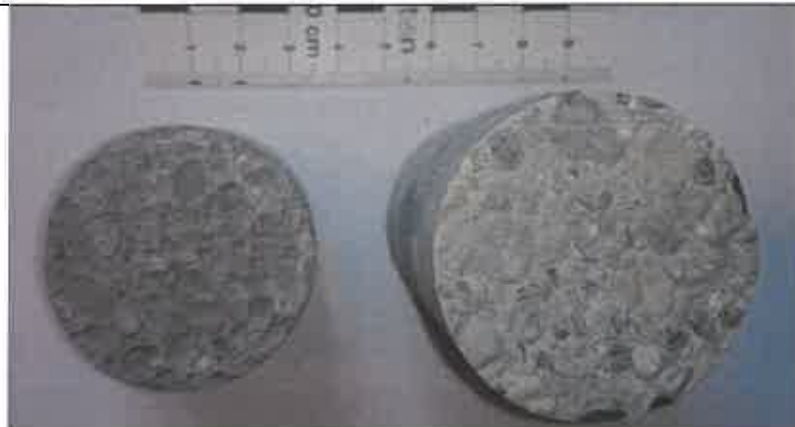
Abbildung 12 Bohrkern P2.2.b

Links: Ablösefläche des
Spritzbetons

Rechts: Ablösefläche des
Altbetons

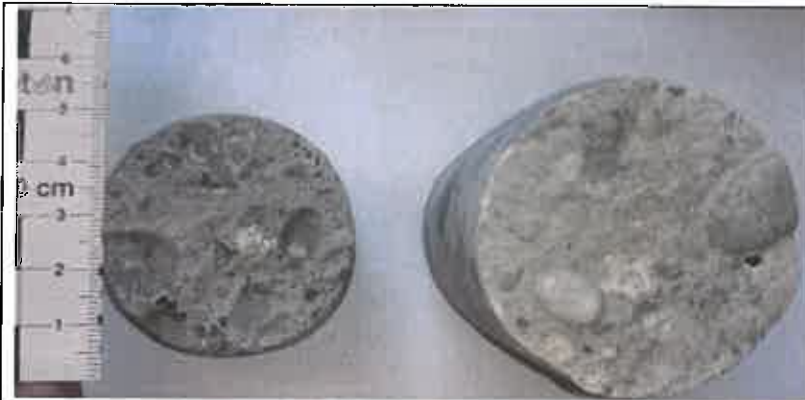
Abbildung 16 Bohrkern P2.3.b

Links: Ablösefläche des
Spritzbetons

Rechts: Ablösefläche des
Altbetons

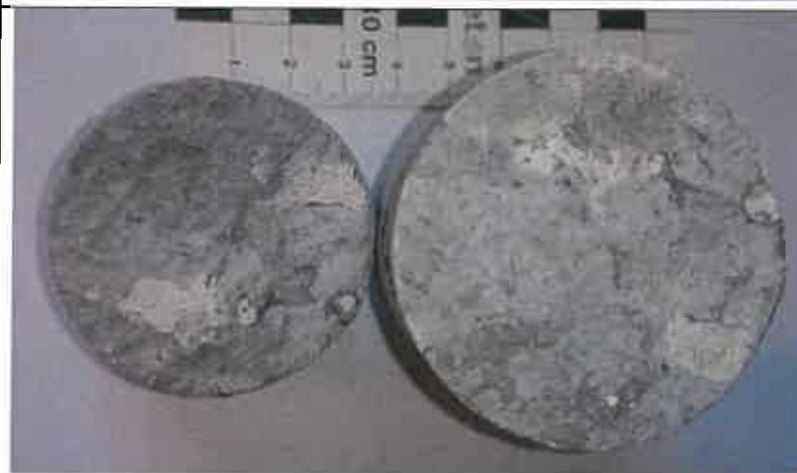
Abbildung 17 Bohrkern P2.4.b

Links: Ablösefläche des
Spritzbetons

Rechts: Ablösefläche des
Altbetons

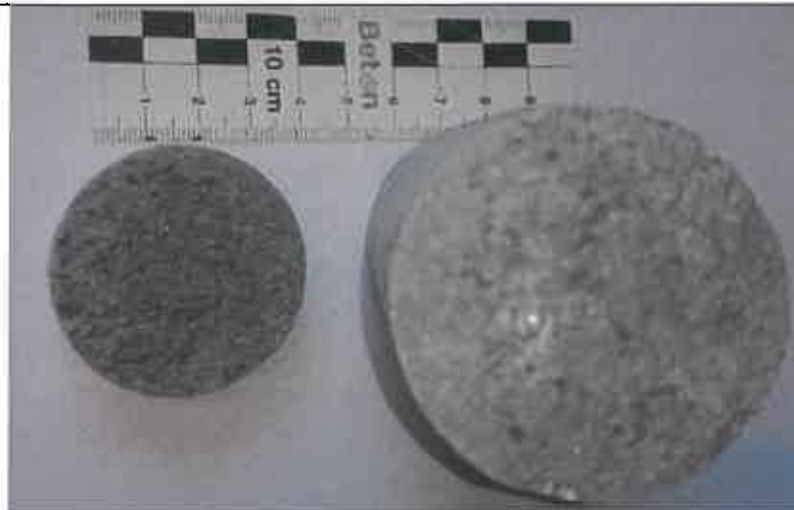
Abbildung 18 Bohrkern P2.5.a

Mantelfläche

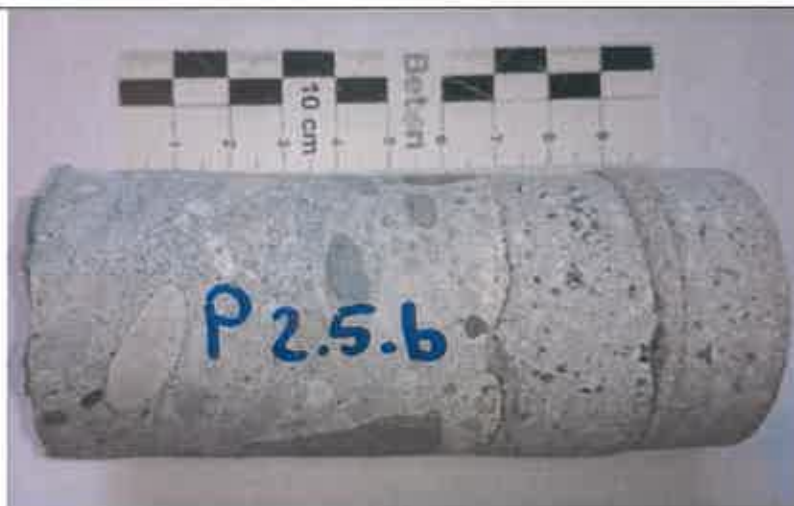
Abbildung 19 Bohrkern P2.5.a

Links: Ablösefläche des
Spritzbetons

Rechts: Ablösefläche des
Altbetons

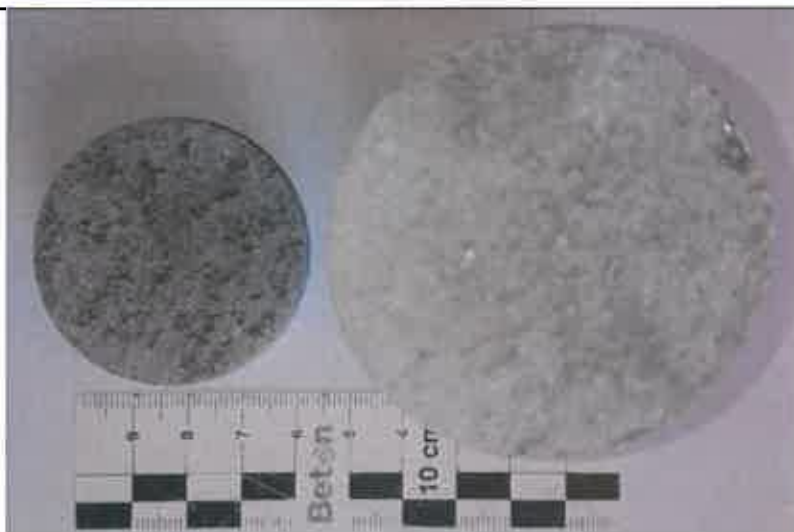
Abbildung 20 Bohrkern P2.5.b

Mantelfläche

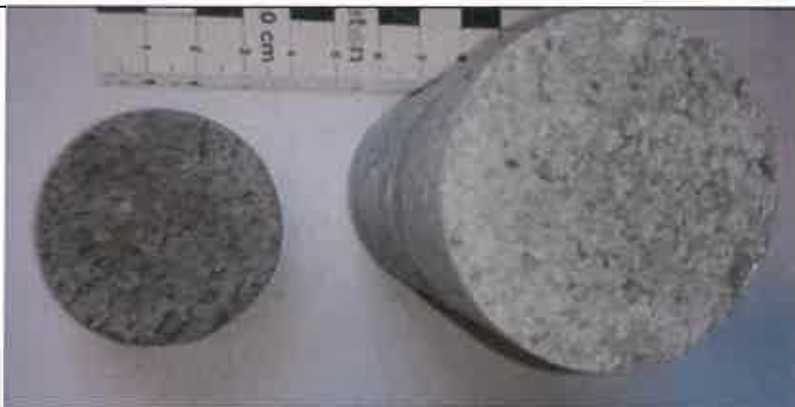
Abbildung 22 Bohrkern P2.5.c
Mantelfläche

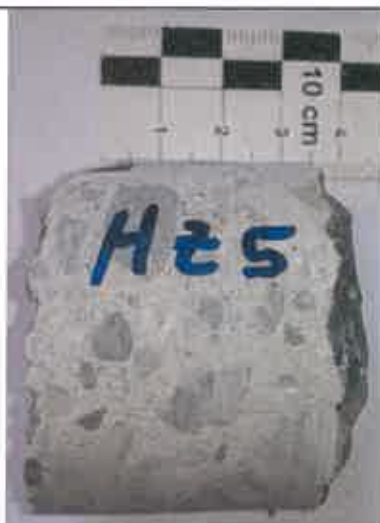
Abbildung 23 Bohrkern P2.5.c
Links: Ablösefläche des
Spritzbetons
Rechts: Ablösefläche des
Altbetons

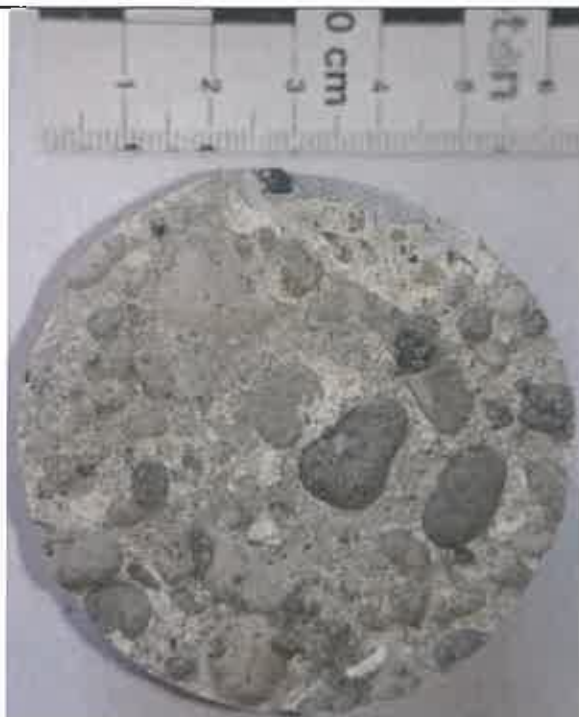
Abbildung 24 Bohrkern P HZ5
Mantelfläche

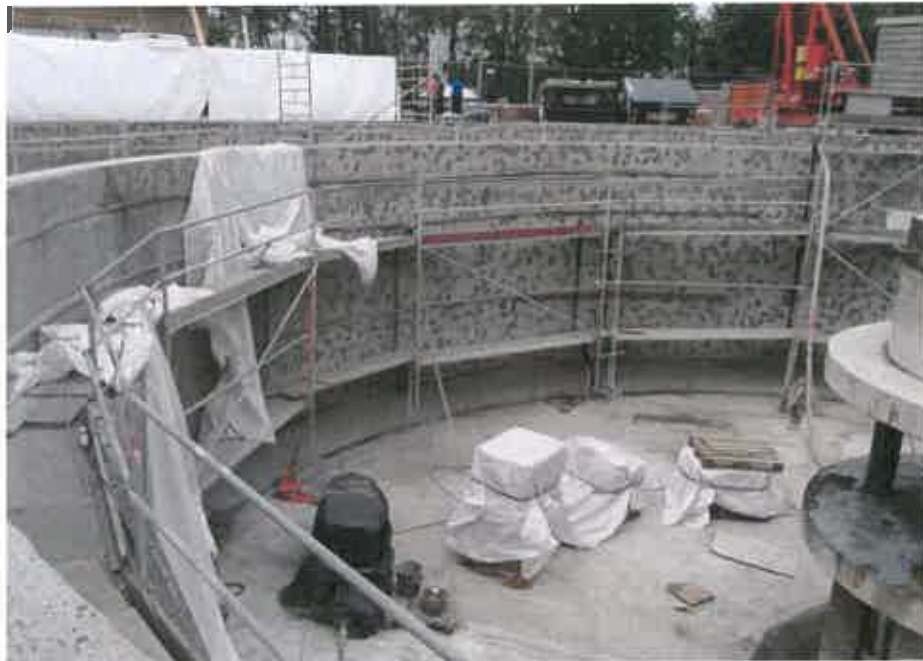
- 3) Nach dem Hochdruckwasserstrahlen zeigten sich sehr viele Lunker und Schadstellen in den Beckenwänden, die anschließend mit Sika Monotop AW reprofiliert wurden. Der Flächenanteil der reprofilierten Schadstellen lag überschlägig geschätzt bei etwa 25 % (!) der Fläche, s. Abb. 1. Die punktuellen Reprofilierungsstellen hätten wegen der geringen Mörtelschichtdicke sorgfältigst nachbehandelt werden müssen, damit sie eine ausreichende Oberflächenfestigkeit für den späteren Verbund zum Spritzmörtel erreichen. Angesichts der gleichmäßig über die gesamte Wandfläche verteilten Reprofilierungsstellen hätten die Wände im Grunde vollflächig durch regelmäßigen Wässern und Folienabdeckung nachbehandelt werden müssen. Ob dies erfolgte ist fraglich.

Abb. 1: Reprofilerte Lunker

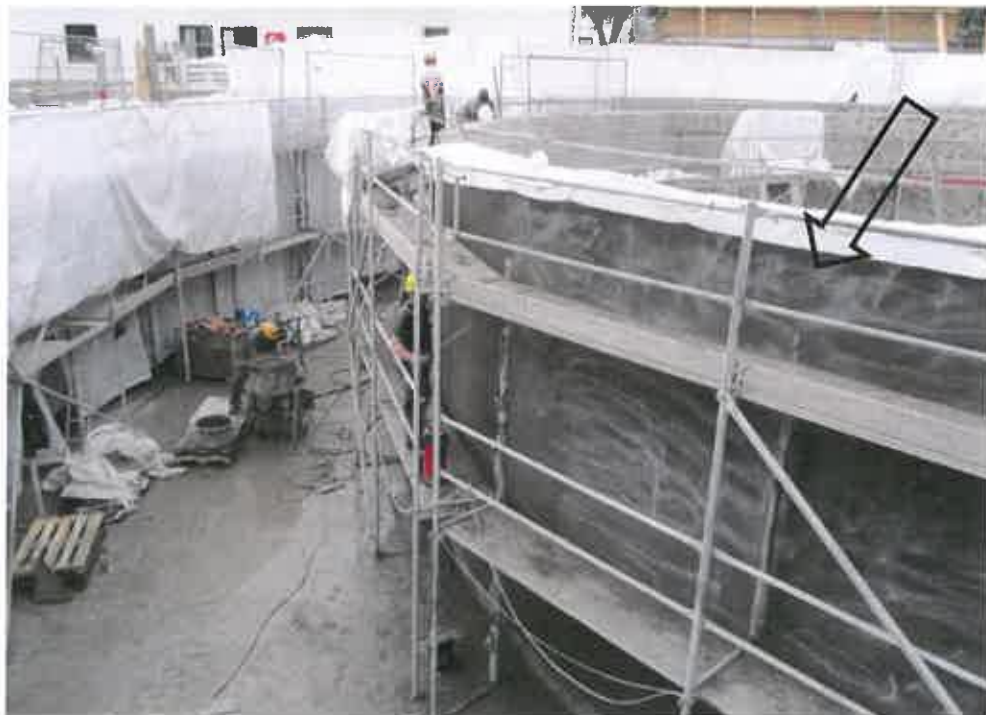
- 9) Bezüglich der Nachbehandlung existieren unterschiedliche z.T. widersprüchliche Angaben. Die Bautagesberichte BMF /4/ ergeben, dass die Nachbehandlung ab dem 27.4.15 durch Auftrag eines Nachbehandlungsmittels (Sika NB100 /7/) und Abdeckung mit Folie erfolgte. s. Abb. 2. Der Auftrag des Nachbehandlungsmittels erfolgte nicht fachgerecht, da dieses nicht gleichmäßig in der vom Hersteller vorgegebenen Auftragsmenge aufgesprüht wurde. Ein Austrocknungsschutz ist nur gegeben, wenn das weiß eingefärbte Parafinwachs einen dichten geschlossenen Film auf der Betonoberfläche bildet. Dies war aber zumindest bereichsweise nicht der Fall, s. Abb. 2.

Abb. 2: Unsachgemäßer Auftrag des Nachbehandlungsmittels (Pfeil)

Die Folien hingen von der Wandkrone lose herunter und lagen nicht unmittelbar auf der Spritzmörteloberfläche auf, s. Abb. 2. In dem zwischen Folie und Spritzmörteloberfläche vorhandenen Luftraum kommt es durch Konvektionsvorgänge, Wind und Tunneleffekte zum Luftaustausch mit der Umgebung, so dass die lose herunterhängende Folie keinen wirksamen Schutz vor Austrocknung des Spritzmörtels sicherstellte.

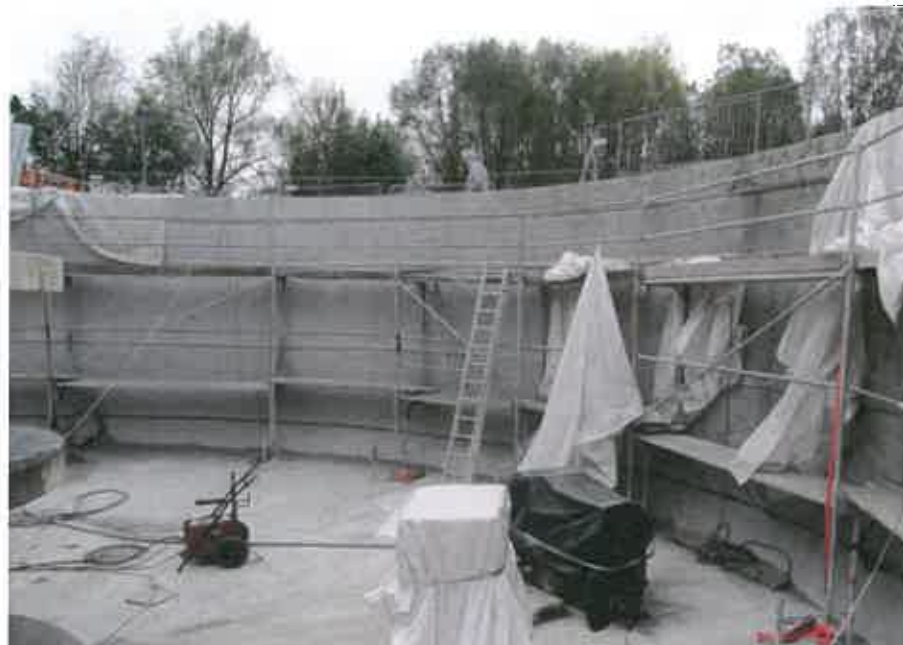
Weder den Bautagebüchern noch der Fotodokumentation kann entnommen werden, dass die vom Produkthersteller Sika in dem technischen Produktdatenblatt Sika MonoTop /6/ geforderte **Nass**nachbehandlung über eine Zeitdauer von 8-10 Tagen eingehalten wurde, s. Abb. 3.

Abb. 3: Hellgraue, d.h. abgetrocknete, nicht nass nachbehandelte Spritzmörtelschicht
